Etablierung einer Gründerpopulation des Huchens (Hucho hucho L.) im Mündungsabschnitt der Traisen

Projektnehmer: Universität für Bodenkultur Wien

Department Wasser – Atmosphäre – Umwelt Institut für Hydrobiologie und Grundwassermanagement

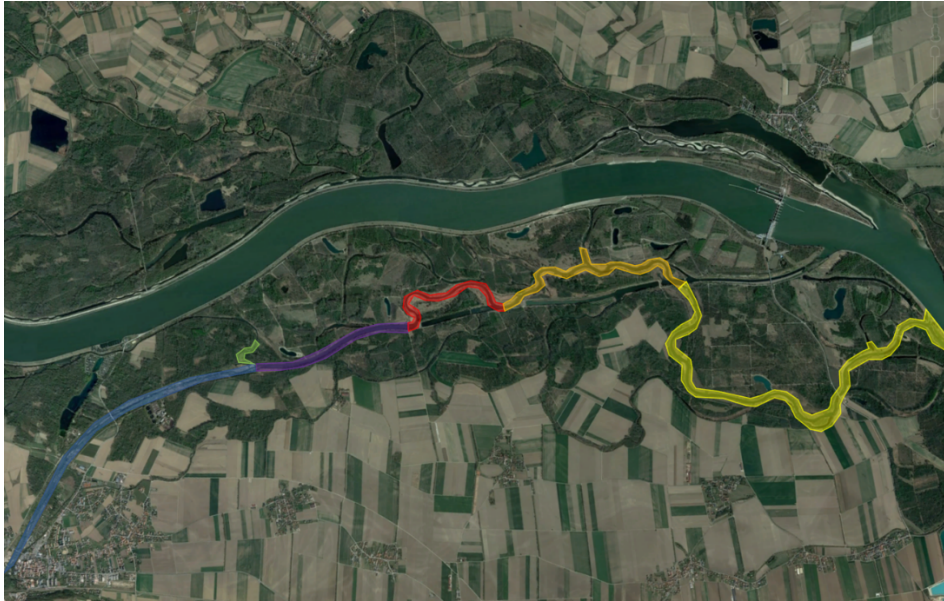
Abbildung 1 Das Projektgebiet mit den jeweiligen Abschnitten. Blau = Restwasser, grün = Mühlbach, violett = Alter Lauf, rot = BA1, orange = BA2, gelb = BA3

Das Projektgebiet befindet sich entlang des neu errichteten unteren Laufs der Traisen flussab von Traismauer bis zur neuen Mündung in die Donau (Abbildung 1). Während die Restwasserstrecke (blau) und der Rest des alten Laufs (violett) durchgehend gerade verlaufen, wurde der neue Lauf mäandrierend gestaltet (BA1, BA2 und BA3) und ist dadurch deutlich besser strukturiert bzw. weist eine höhere Lebensraumvielfalt auf als der alte Lauf. Zusätzlich wurden im neuen Lauf Buchten und Ausstände geschaffen. Ab dem Zusammenfluss mit dem linken Mühlbach (grün) wird der Abfluss der Restwasserstrecke deutlich erhöht, Vollwasser rinnt allerdings erst unterhalb der Mündung des rechten Mühlbachs am Ende von BA1.

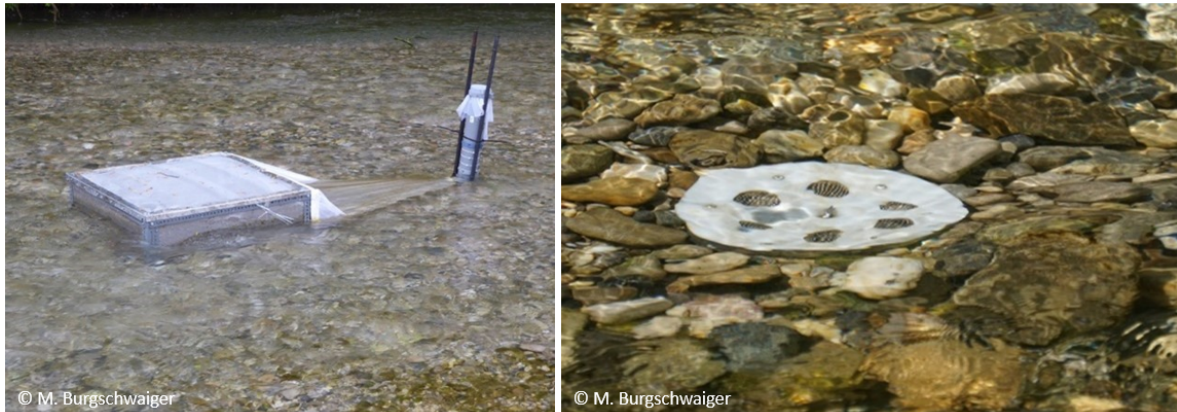
Abbildung 2 Emergenzfalle (links) und Brutbox (rechts)

Die Erfassung der Emergenz der Larven aus dem Sediment erfolgte mittels einer Emergenzfalle, welche den Gegebenheiten der Traisen angepasst und dementsprechend konstruiert wurde (Abbildung 2). Die Emergenzfalle besteht aus drei Bestandteilen: einem Metallkasten, einem konischen Netz und einem Kunststoffrohr. Der Kasten wurde aus einem 1x1x0,6 m großen Metallrahmen gefertigt. Alle Seiten außer dem Boden sind mit zwei Lagen Metallgitter (Maschenweite 1 cm und 2 mm) bedeckt. Die Metallgitter, der offene Boden und die quadratische Form des Gehäuses gewährleisteten einen ausreichenden Wasserfluss im Inneren der Box. Der Deckel der Box und das sich verjüngende Netz auf der Rückseite bestanden aus Stoffgewebe (2 mm) und können mit einem Klettverschluss an der Box befestigt werden, um einen einfachen Zugang für Probenahme und Reinigung zu ermöglichen. Das konisch zulaufende Netz wurde mit einer Metallklammer am Kunststoffrohr befestigt.

Die Emergenzfalle wurde zur Hälfte in das Substrat eingegraben (~30 cm tief) und ein Artificial Nest wurde im Substrat innerhalb der Falle angelegt. Geschlüpfte und emergierende Larven werden mit der Strömung durch das sich verjüngende Netz in das vertikale Kunststoffrohr gespült. Im Inneren des Kunststoffrohrs können sich die Larven in einer Ruhekammer verstecken, während das Wasser weiter durch den Rest des Rohrs fließt und es oben durch ein mit einem Metallgitter (2 mm) gesichertes Loch ausströmt. Das Kunststoffrohr ist mit einem Deckel versehen, der eine schnelle und einfache Probenahme der Larven ermöglicht (Abbildung 3).

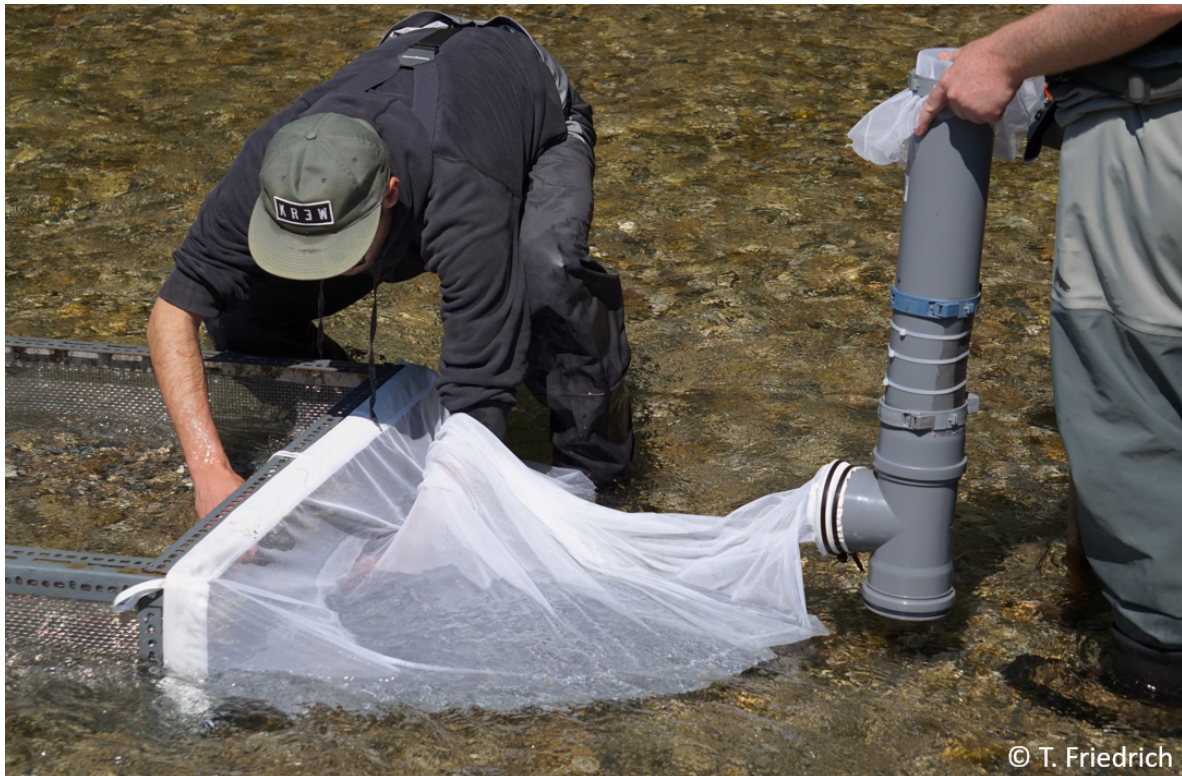
Abbildung 3 Detailaufnahme des flussabgelegenen Teils der Emergenzfalle

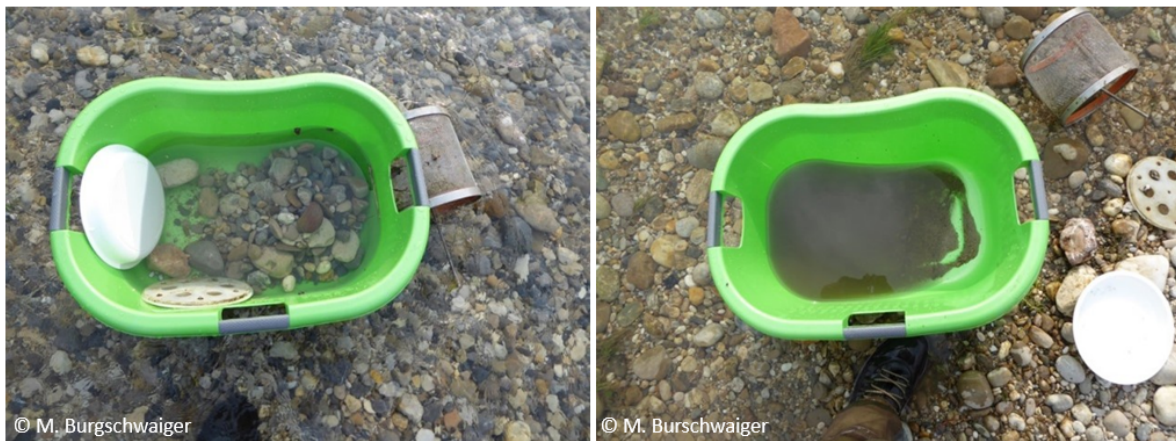
Abbildung 4 Inhalt der Brutboxen und die Sedimentqualität in der Restwasserstrecke (links) und BA1 (rechts) nach dem Hochwasser 2016

Aufgrund des Hochwassers im Jahr 2016 wurden die Emergenzfalle sowie zwei Brutboxen aus der Restwasserstrecke ausgetragen und konnten nicht mehr gefunden werden. Drei der vier Brutboxen in BA1 waren völlig mit Feinsediment aufgefüllt. In der vierten Box waren zwar 100 % der Larven geschlüpft, allerdings sind diese durch den massiven Feinsedimenteintrag erstickt. In zwei der mit Feinsediment aufgefüllten Boxen aus BA1 ist nur eine bzw. gar keine Larve geschlüpft. Die dritte Box enthielt nur wenig Feinsediment mit einer Schlupfrate von >70 %.

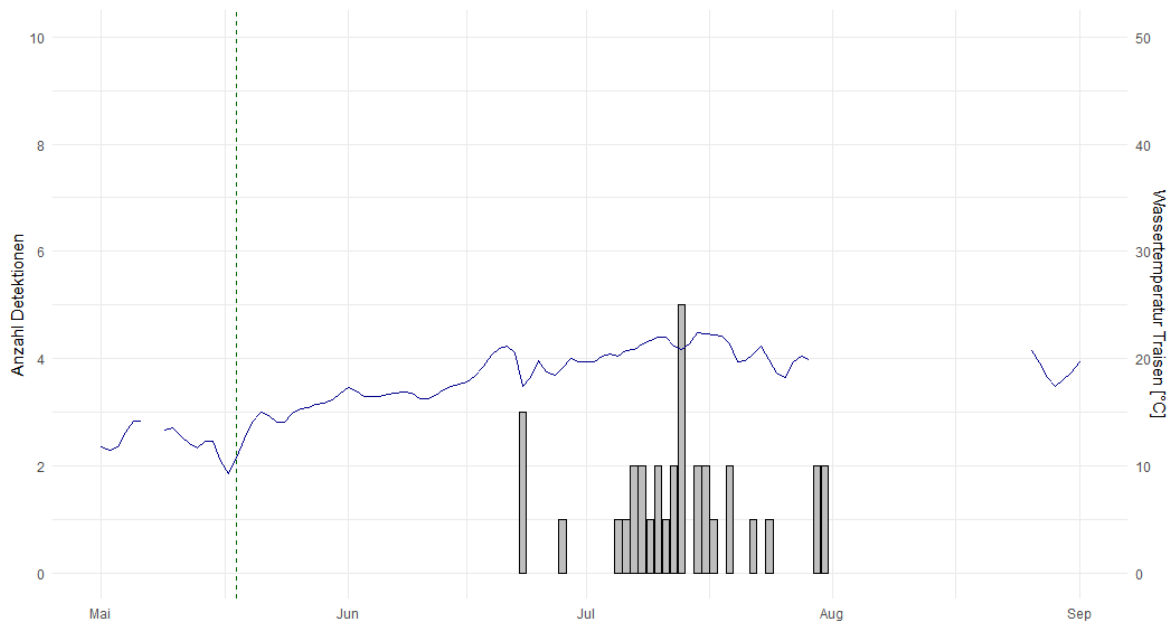
Abbildung 5 Anzahl an detektierten Individuen pro Tag. Die grüne gestrichelte Linie stellt den Besatzzeitpunkt, die blaue Kurve die Wassertemperatur dar

Abbildung 5 zeigt die Anzahl an Individuen, die pro Tag auf der Antenne detektiert wurden. Wie oben beschrieben gab es zwei Individuen, die mehrmals flussauf und flussab gewandert sind, über einen Zeitraum von mehreren Tagen. Schön zu sehen ist, dass alle Detektionen während der Phase mit den höchsten Wassertemperaturen aufgezeichnet wurden.

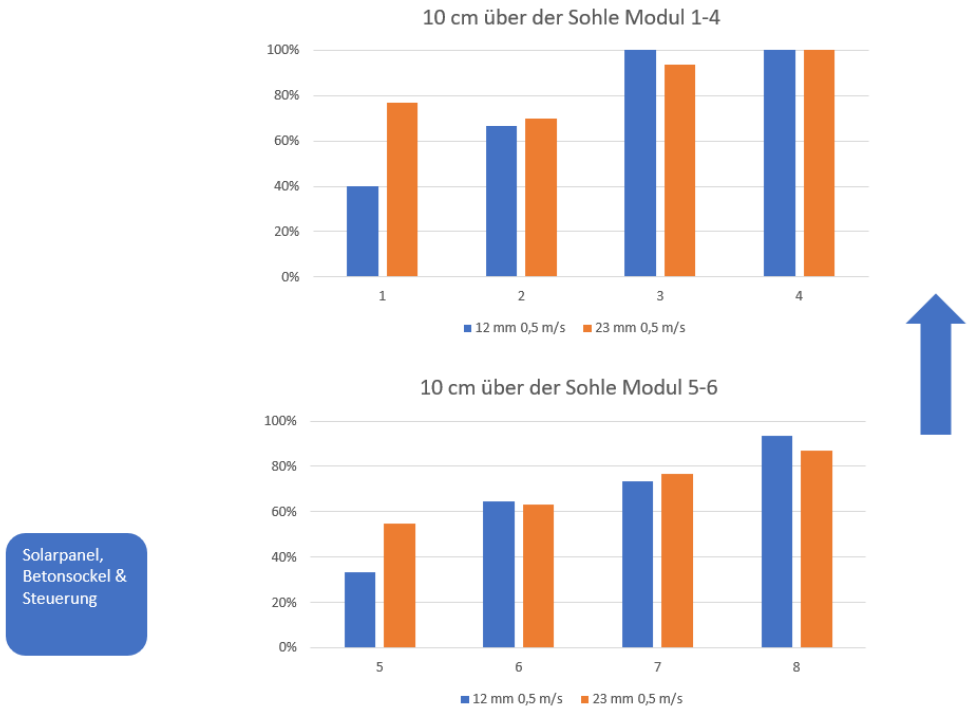
Abbildung 6 Detektionsraten der 12 mm und 23 mm PIT-Tags in einer Tiefe von 10 cm über der Sohle bei allen Antennenpanelen. Der blaue Pfeil zeigt die Fließrichtung der Traisen

Die Panele vier & acht liegen am Gleithang in flachem Wasser, eins & fünf am Prallhang in tiefem Wasser. Ein klarer Unterschied zwischen den Abständen, die zwischen Tag und Antenne liegen, konnte dargestellt werden, indem Tags, die näher an der Antenne sind, eine höhere Wahrscheinlichkeit haben detektiert zu werden. Gleichzeitig wurde klar dargestellt, dass Tags im flachen Bereich besser detektiert werden als im tiefen Bereich.

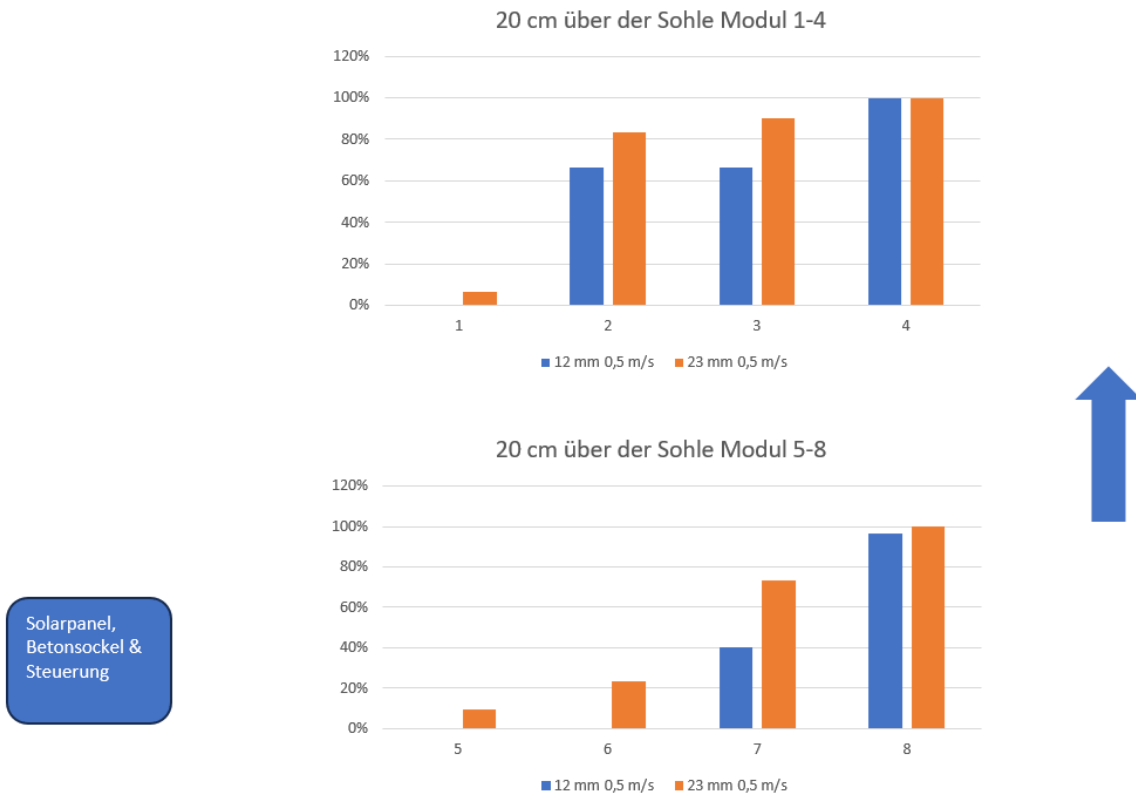
Abbildung 7 Detektionsraten der 12 mm und 23 mm PIT-Tags in einer Tiefe von 20 cm über der Sohle bei allen Antennenpanelen. Der blaue Pfeil zeigt die Fließrichtung der Traisen

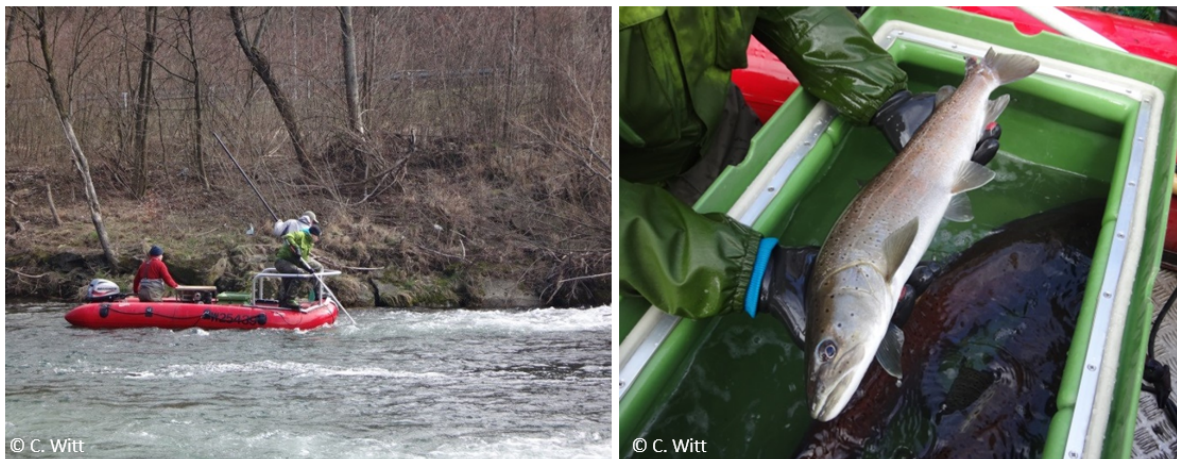
Abbildung 8 Laichfischfang und Bestimmung des Geschlechts unmittelbar nach dem Fang

Für den Laichfischfang wurden zwischen 2016-2020 alternierend die Abschnitte von Weinburg bis Engelsdorf und Engelsdorf bis Ober-Grafendorf beziehungsweise beide Abschnitte befischt. Dafür kam ein kleines Fangboot mit einem 5kW-Aggregat und einer Polstange zum

Einsatz (Abbildung 8). Die Befischung erfolgte flussab treibend, wobei die Huchen auf Sicht mit der Polstange angefischt und dann vom Kescherführer mit einem speziell dimensionierten Kescher gefangen wurden, um einen möglichst schonenden Fang und kurze Zeiten im Stromfeld zu garantieren. Die Huchen wurden anschließend in einem Tank mit Sauerstoffversorgung auf dem Boot gehältert und regelmäßig mit einer beschichteten Bahre zur Schleimhautschonung in das Begleitfahrzeug mit Fischtransporteinrichtung übergeben. Die Fische wurden anschließend zur künstlichen Vermehrung in die Fischzucht Füsselberger in Gaming verbracht.

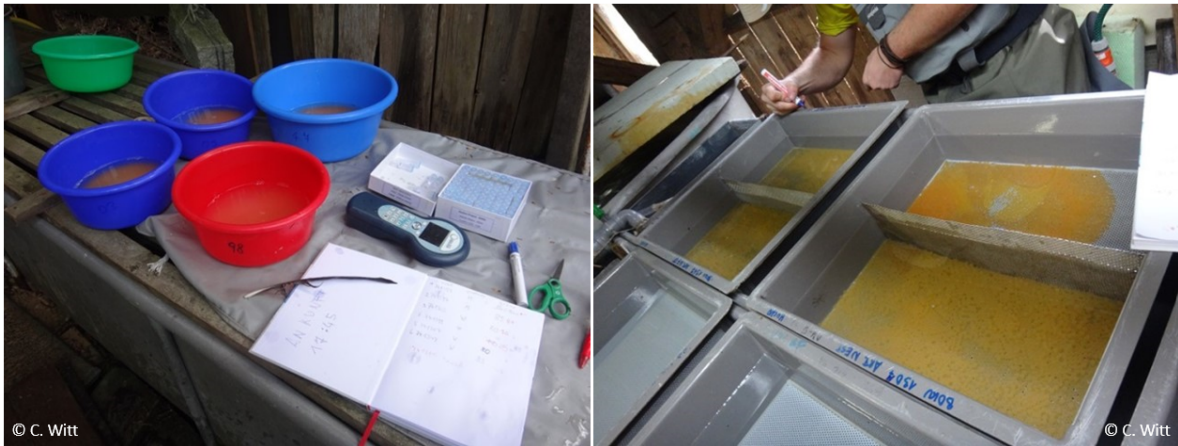
Abbildung 10 Trennung der Eier nach Muttertieren bei der Befruchtung und separierte Erbrütung der einzelnen Batches

Während des Abblaus wurden die gefangenen Weibchen mit der Milch mehrerer Männchen befruchtet, dann aber separat erbrütet, um eine Unterscheidung der Muttertiere (Familien) zu ermöglichen. Dadurch ist es zu einem späteren Zeitpunkt möglich zu unterscheiden, ob Fische aus dem Eibesatz oder aus dem Larven- oder Jungfischbesatz stammen. Die Erbrütung fand entweder in Erbrütungsbecken (Abbildung 10) oder in Zugergläsern bei ständiger Frischwasserzufuhr statt (Abbildung 11).

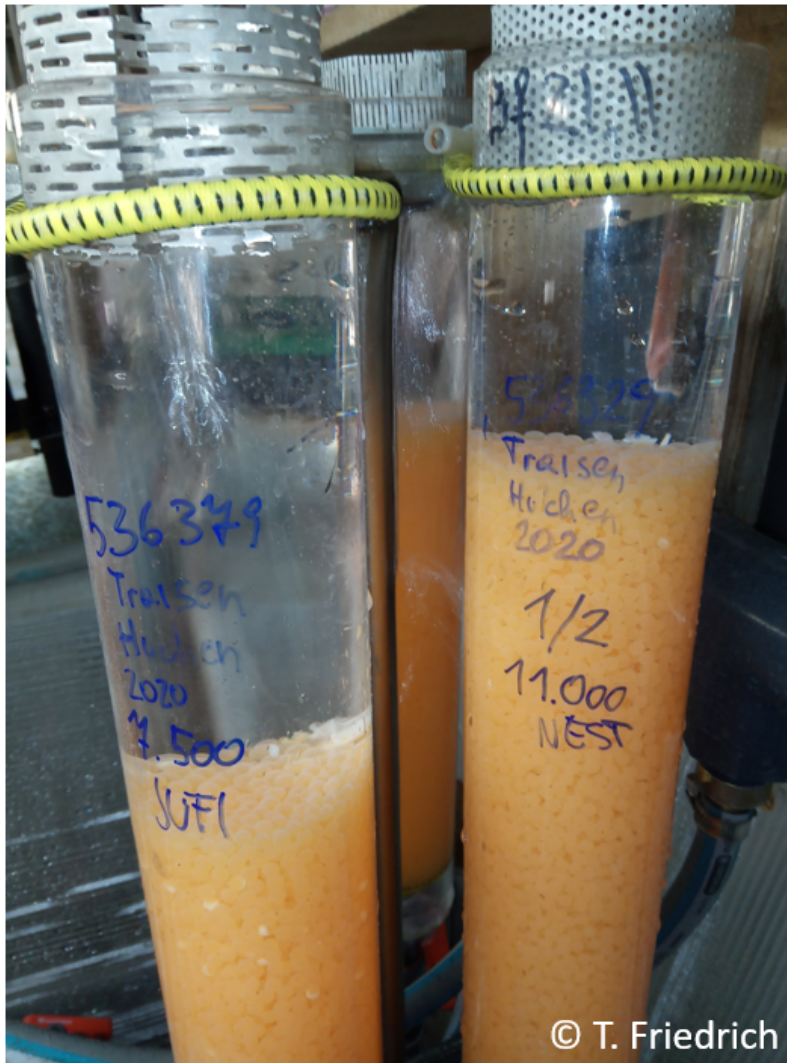
Abbildung 11 Eier zweier Huchenweibchen in Zugergläsern mit Bezeichnung der jeweiligen Besatzmethode

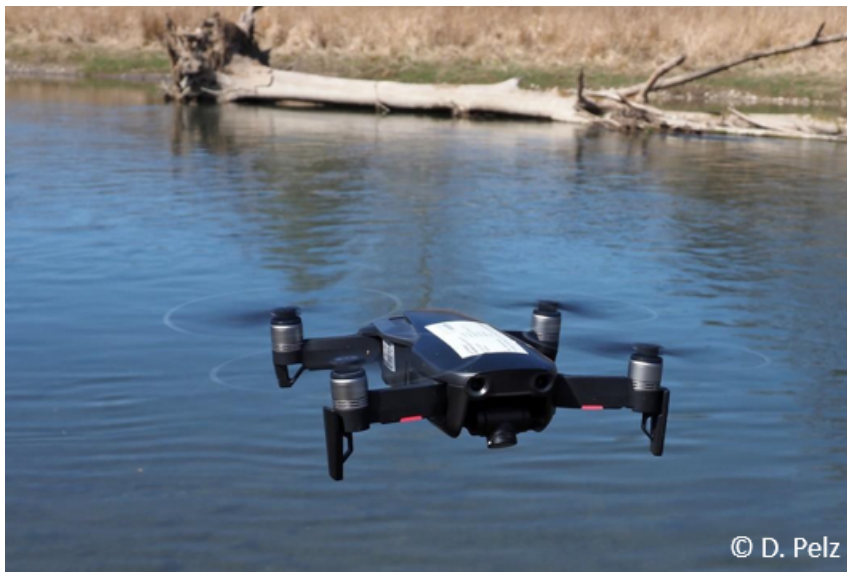
Abbildung 12 Die eingesetzte Drohne an der Traisen

Die Drohne wurde mit Hilfe einer Handy-App gesteuert, wobei das Handy selbst mit einer Fernsteuerung verbunden war. Um Reflexionen auf der Wasseroberfläche zu reduzieren, wurde eine polarisierte Linse an die Kamera angebracht. Aufgrund der kurzen Flugzeit von ca. 20 min. pro Akku, wurden sechs Akkus verwendet und während der Datenaufzeichnung immer wieder über die Autobatterie aufgeladen.

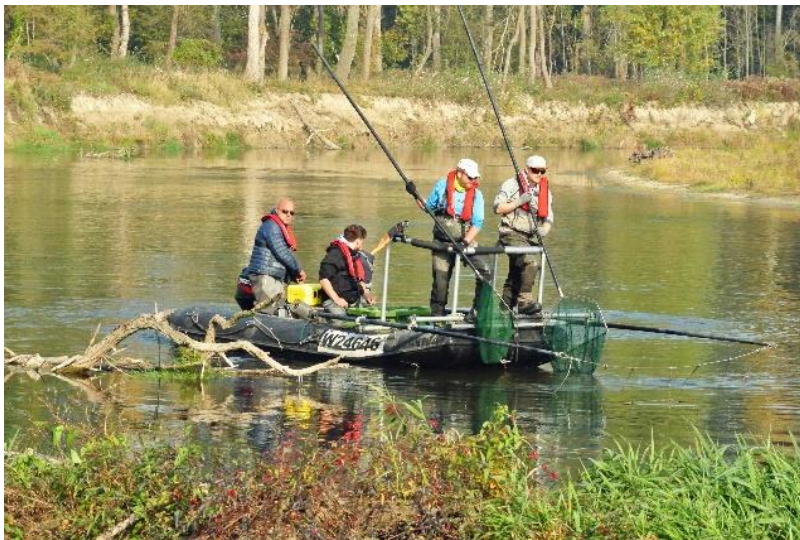
Abbildung 14 Befischung der Traisen mit dem Elektrofischboot

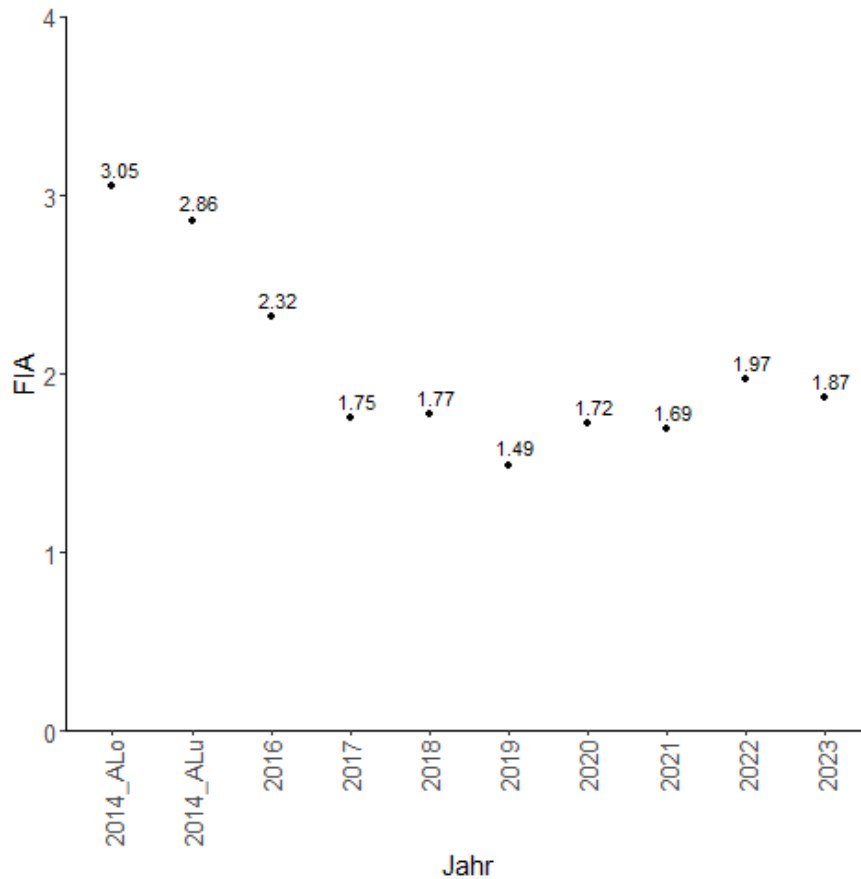
Abbildung 16 Entwicklung des FIA in der Traisen

Die Entwicklung des FIA vor (2014), während (2016) und nach der Bauphase (ab 2017) ist in Abbildung 16 (siehe auch Friedrich et al., 2020) dargestellt. Für 2014 wurden dafür die Werte aus dem Alten Lauf oben (ALo) bzw unten (ALu) herangezogen. Wie schon in Friedrich et al. (2020) angedeutet – die Datenreihe ging bis 2019 – hat sich der fischökologische Zustand der Traisen durch die Renaturierung deutlich verbessert und in einem soliden „Guten“ Zustand eingependelt.

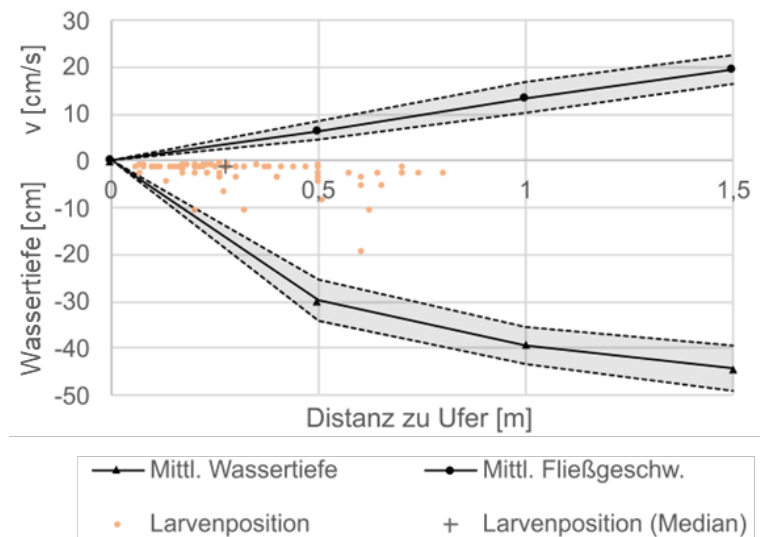
Abbildung 24 Übersicht über die Positionen beobachteter Larven, Wassertiefen [cm] und Fließgeschwindigkeiten [cm/s] im Uferbereich entlang des Flussquerschnitts. Die strichlierten Linien stellen die obere und untere Grenze der grau hinterlegten Variabilität (95 %) dar. Übernommen aus Gruber und Pinter (in prep.)

Laichplätze wurden in der Traisen keine nachgewiesen. Geeignete Habitate, die den Angaben aus der oben erwähnten Studie entsprechen, sind aber jedenfalls und großflächig, sowohl in der Restwasserstrecke als auch im neu gestalteten Traisen-Unterlauf, verfügbar. Durch die Renaturierung wurden zahlreiche solcher Lebensraumtypen wie Totholzstrukturen oder Buchten geschaffen und dementsprechende Habitate befanden sich auch in unmittelbarer Nähe zu den angelegten Nestern. Ein Fehlen geeigneter Larvenhabitate ist jedenfalls auszuschließen, stellt also keinesfalls einen limitierenden Habitatyp dar.
