# **Rapsöl als Treibstoffalternative**

## **in der Landwirtschaft**

### **Anhang Band I**

Endbericht  
September 2008

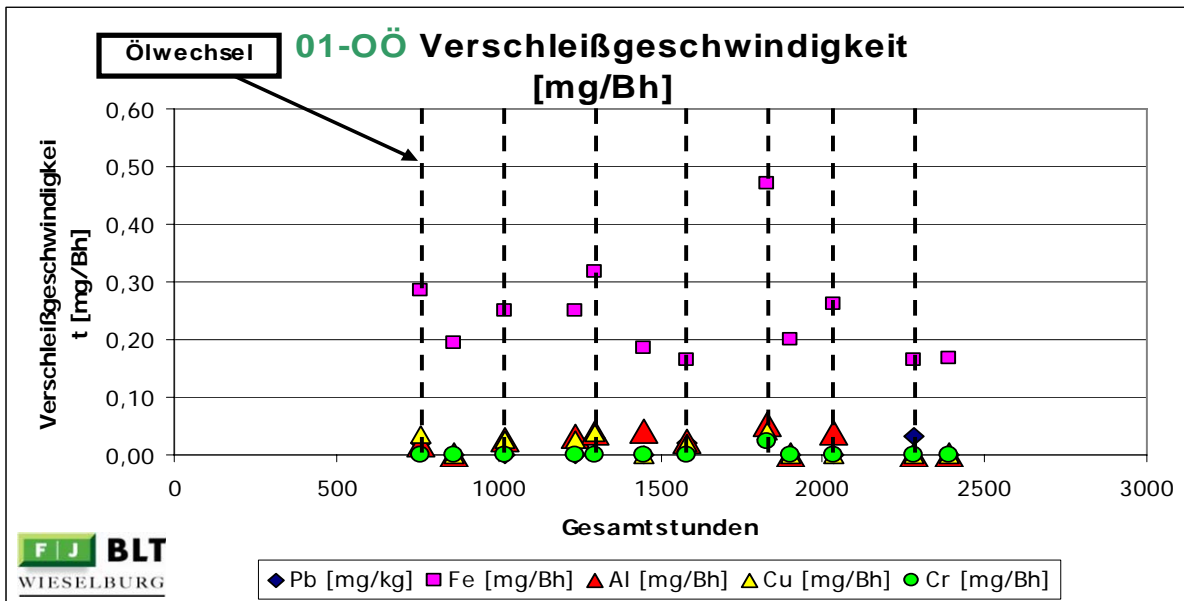
Abbildung 9: 01-OÖ Verschleißgeschwindigkeit [mg/Bh]

Es wurden keine auffälligen Schwankungen oder Grenzwertüberschreitungen festgestellt. Der Rapsöleintrag lag im Durchschnitt bei 1,17%, der Russgehalt bei 0,42%. Diese Werte liegen deutlich unter den von der Firma Fuchs vorgegebenen Richtwerten von maximal 15% Rapsöleintrag bzw. 3% Russgehalt. Auch die Verschleißgeschwindigkeit bei den Elementen Blei, Eisen, Aluminium, Kupfer und Chrom lag deutlich unter dem vorgegebenen Grenzwert von 0,5 mg/Bh.

Hinsichtlich der Verschleißelemente wird von den untersuchten Proben der Grenzwert der Verschleißgeschwindigkeit von 0,5 mg/Bh unterschritten. Dennoch wird bei einigen Proben die maximal festgelegte Elementkonzentration überschritten – Eisen wurde auf maximal 100 mg/kg, Blei, Aluminium, Kupfer und Chrom auf maximal 10 mg/kg festgesetzt. Traten Überschreitungen auf, so lagen diese in einem Fall gegen Ende des empfohlenen Ölwechselintervalls, in den anderen Fällen deutlich oberhalb von 200 Bh. Der Trendverlauf der Verschleißelemente zeigt sich mit Ausnahme des Eisens nicht einheitlich. Viskositäten, TBN und Additivelemente sowie der Russ- und Kraftstoffeintrag verhalten sich dagegen unkritisch.

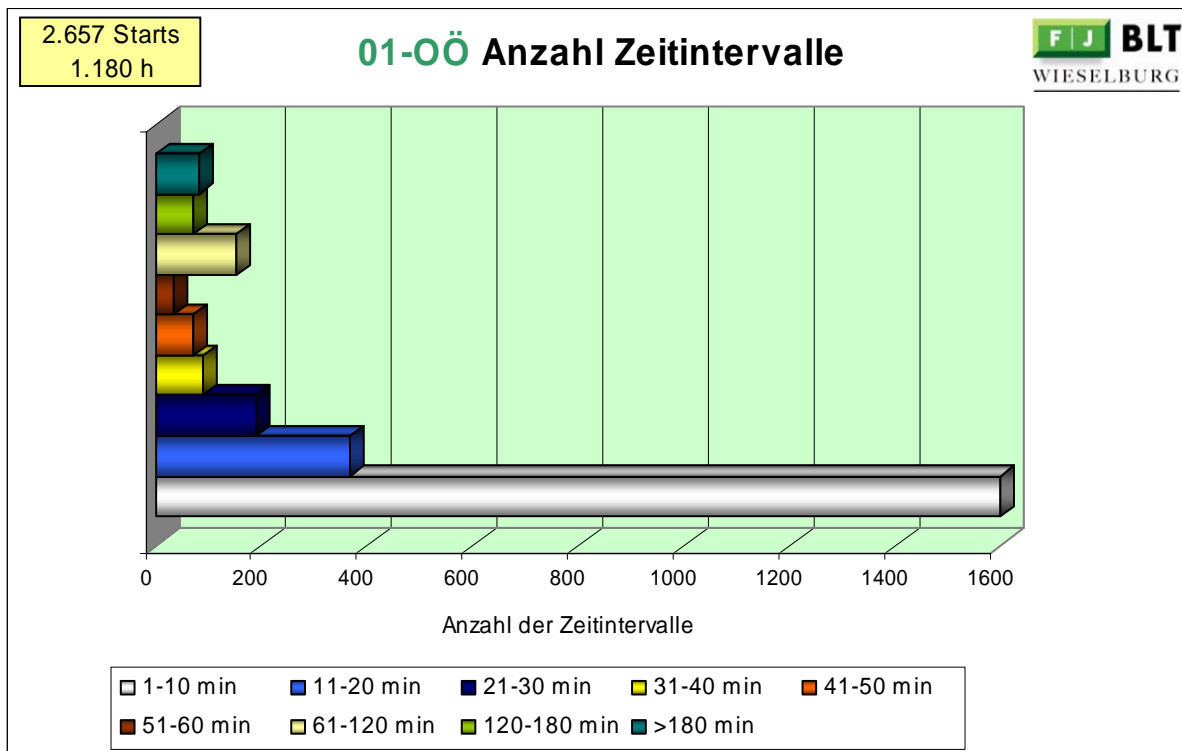
**Abbildung 12: 01-OÖ Anzahl der Starts in den jeweiligen Zeitintervallen (Laufzeiten)**

Betrachtet man die Abbildung über die Laufzeit kann mit einem Blick festgehalten werden, dass der Traktor die meiste Gesamtzeit im Intervall „>180 Minuten“ betrieben wurde. Diese Aussage wird jedoch relativiert, wenn man dieselben Zeitintervalle auf die Anzahl der Starts aufträgt. Hierbei ist deutlich zu sehen, dass der Traktor mit Abstand am öftesten im Intervall zwischen einer und zehn Minuten gestartet wurde. Anzahlmäßig ausgedrückt wurde der Traktor während der gesamten Laufzeit der Datenloggermessungen zu über 60% für Kurzzeitbetriebe im Intervall von einer Minute bis zehn Minuten gestartet.

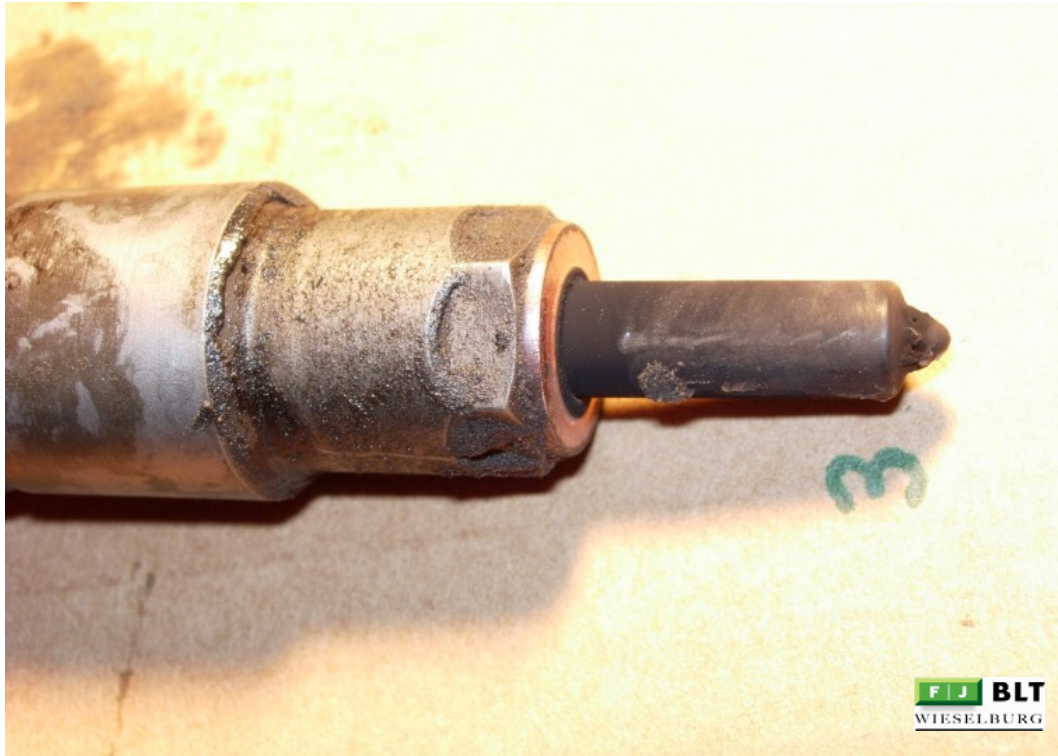
Abbildung 18: 01-OÖ Einspritzdüse

Bei den Einspritzdüsen wurden zusätzlich Schaft, Spitze und Löcher untersucht. Bei der Enduntersuchung wies der Schaft bei allen Düsen einen dünnen, russartigen, schwarzen Belag fester Konsistenz auf. Die Spitzen waren bei den Düsen 1 und 5 kaum belegt. Etwas stärkere Beläge konnten bei den Düsen 2 und 3 festgestellt

werden. Bei den Düsen 4 und 6 konnte man jeweils einen Belegaufbau an der Spitze rund um die Düsenlöcher beobachten. Die Löcher waren bei allen sechs Düsen frei.

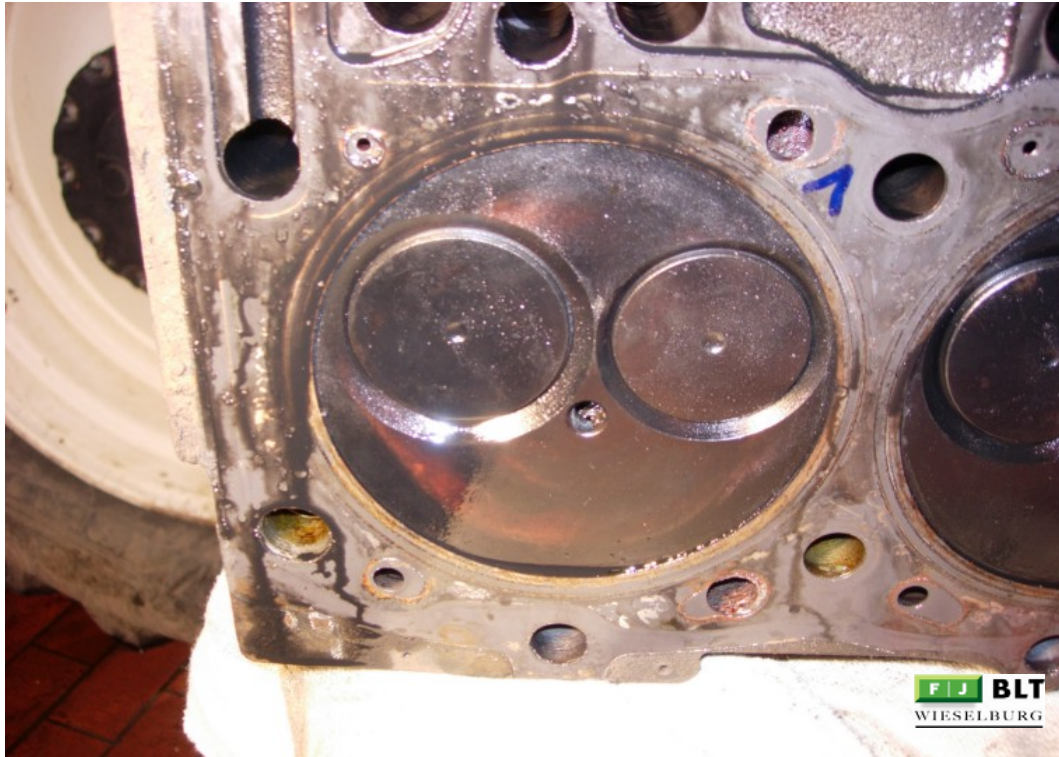
Abbildung 19: 01-OÖ Zylinderkopf

Der Zylinderkopf war generell sehr sauber. Bei allen sechs Zylindern war der Kopfbereich feucht und geschwärzt, aber ohne Anlagerungen.

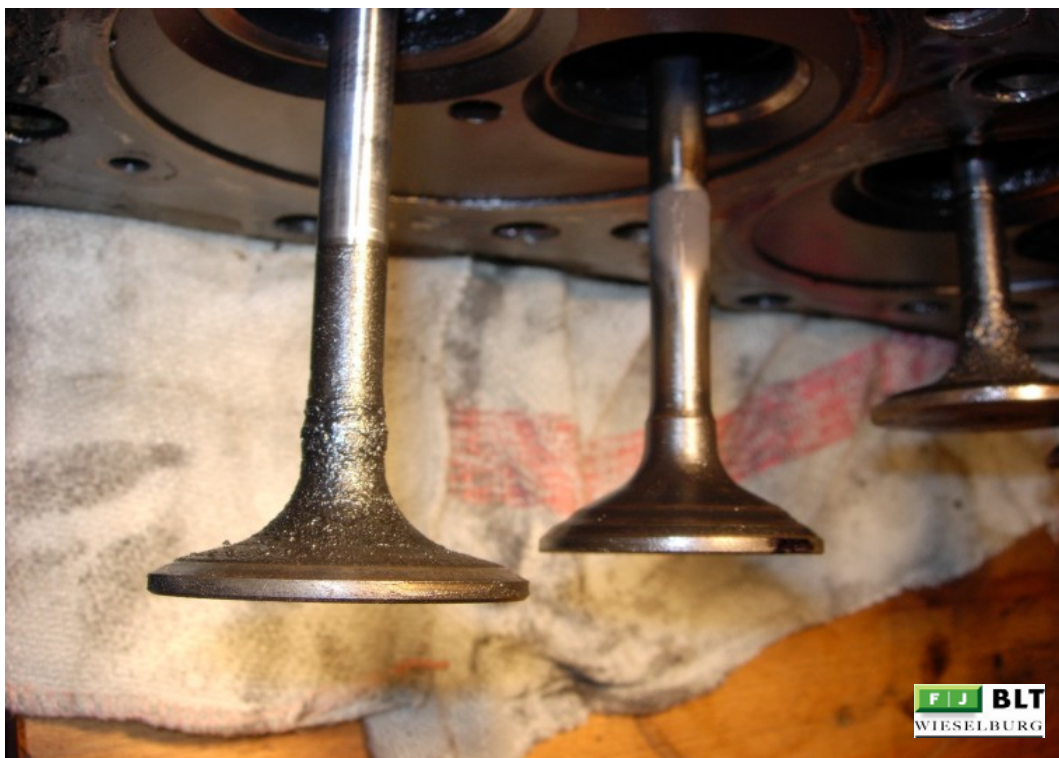
Abbildung 20: 01-OÖ Einlass- und Auslassventil

Auch bei den Ventilsitzen gab es keine Auffälligkeiten. Auf den Einlassventilen (im Bild links) wurde ein geringer krustenartiger Belag festgestellt, die Dichtflächen waren

jeweils in Ordnung. Bei den Auslassventilen konnte kaum ein Belag festgestellt werden, lediglich eine dünne rissartige Schicht, die zur Ventilführung hin abgegrenzt war.

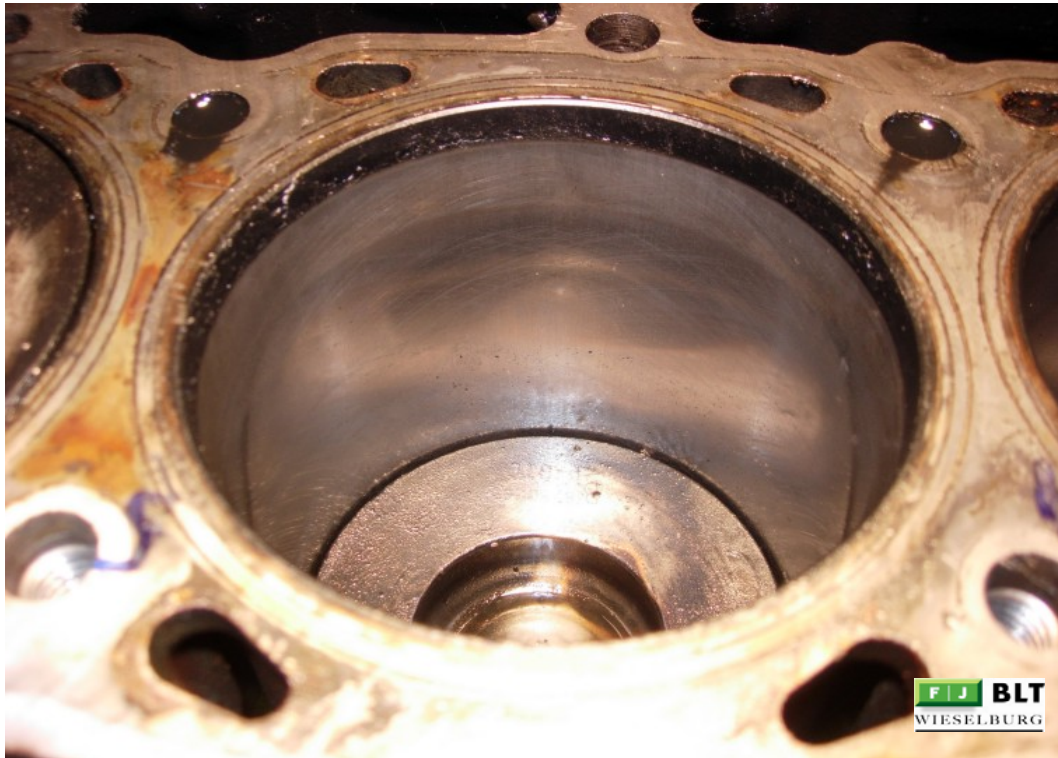
**Abbildung 21: 01-OÖ Zylinderlaufbüchse**

Der Feuerstegbereich war bei allen Zylindern klar abgegrenzt. Der Belag am Feuersteg war dünn und krustenartig. Die Honspuren der Laufbahn waren ebenfalls bei allen Zylindern deutlich sichtbar, es konnten kaum Verschleißspuren festgestellt werden. Am Zylinder 1 waren auf der rechten Seite 6 cm von der Oberkante 4 Flecken erkennbar, die wie abgeätzt aussahen. Am Zylinder 4 war an der anlaufenden Seite der Zylinderbüchse eine kleine, nicht sehr tiefe, Riefe erkennbar.

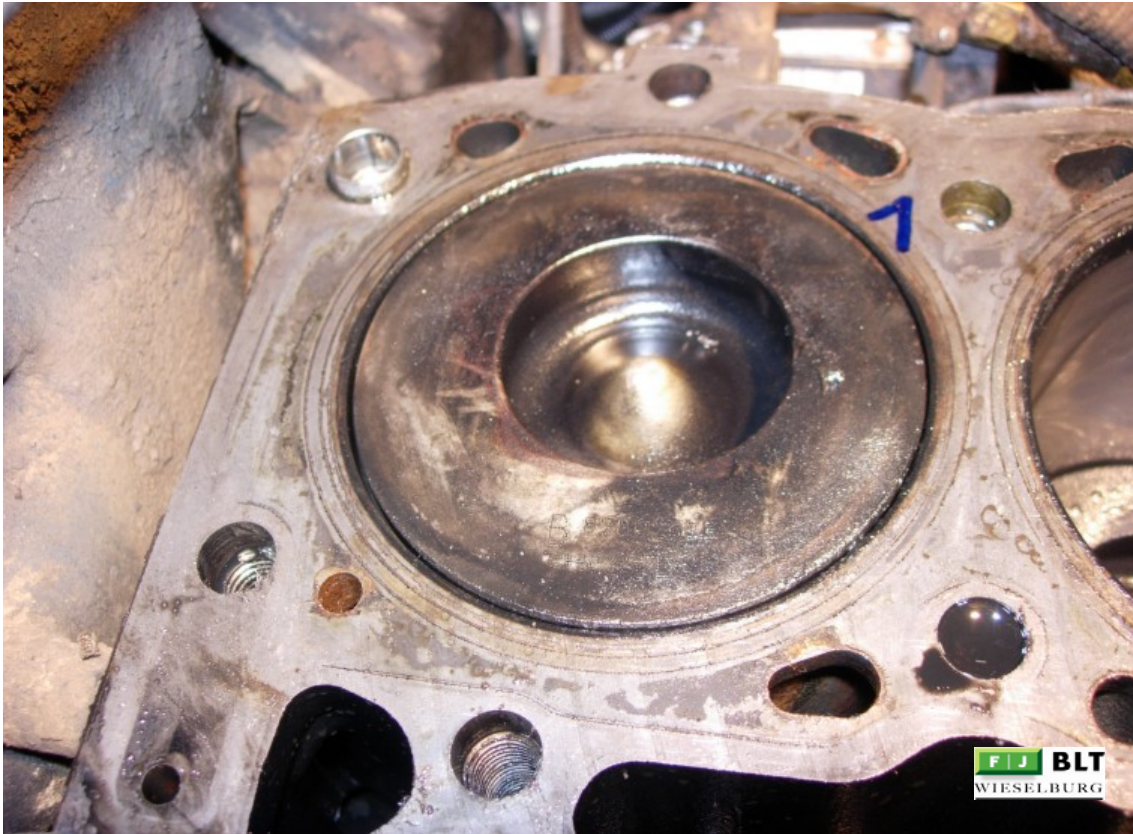
**Abbildung 22: 01-OÖ Kolbenboden**

Die Kolbenböden waren allesamt kaum belegt, lediglich geschwärzt. Am Kolben von Zylinder 3 waren Einschlagstellen von Fremdkörpern erkennbar – dies ist eventuell auf einen zurückliegenden Turboladerschaden zurückzuführen. Alle Kolben waren bei der Stellung am oberen Totpunkt in der Büchse beweglich.

Bei einer Laufleistung von ca. 1320 Einsatzstunden trat ein Schaden am Abgasturbolader auf. Dabei gelangten abgebrochene Teile bis in den Brennraum. Bei der abschließenden Motoröffnung wurden Einschlagspuren am Kolbenboden des 3. Zylinders festgestellt.

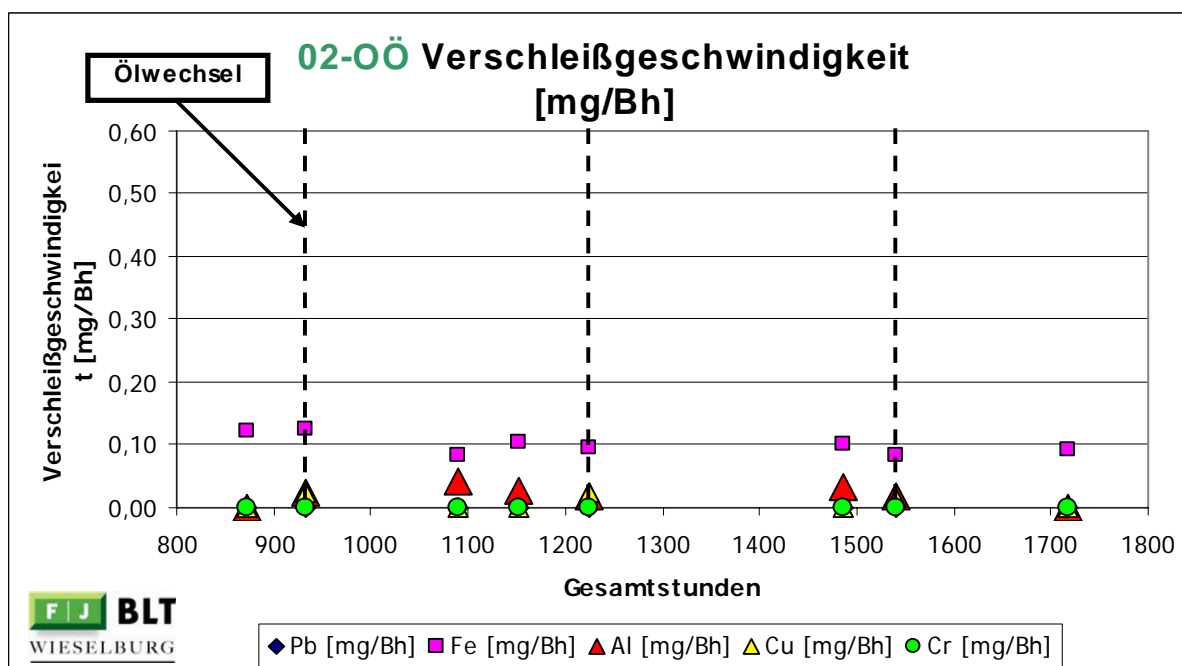
Abbildung 31: 02-OÖ Verschleißgeschwindigkeit [mg/Bh]

Die Gehalte der Verschleißelemente Blei, Aluminium, Kupfer und Chrom lagen deutlich unter dem vorgegebenen Grenzwert der Verschleißgeschwindigkeit von 0,5 mg/Bh.

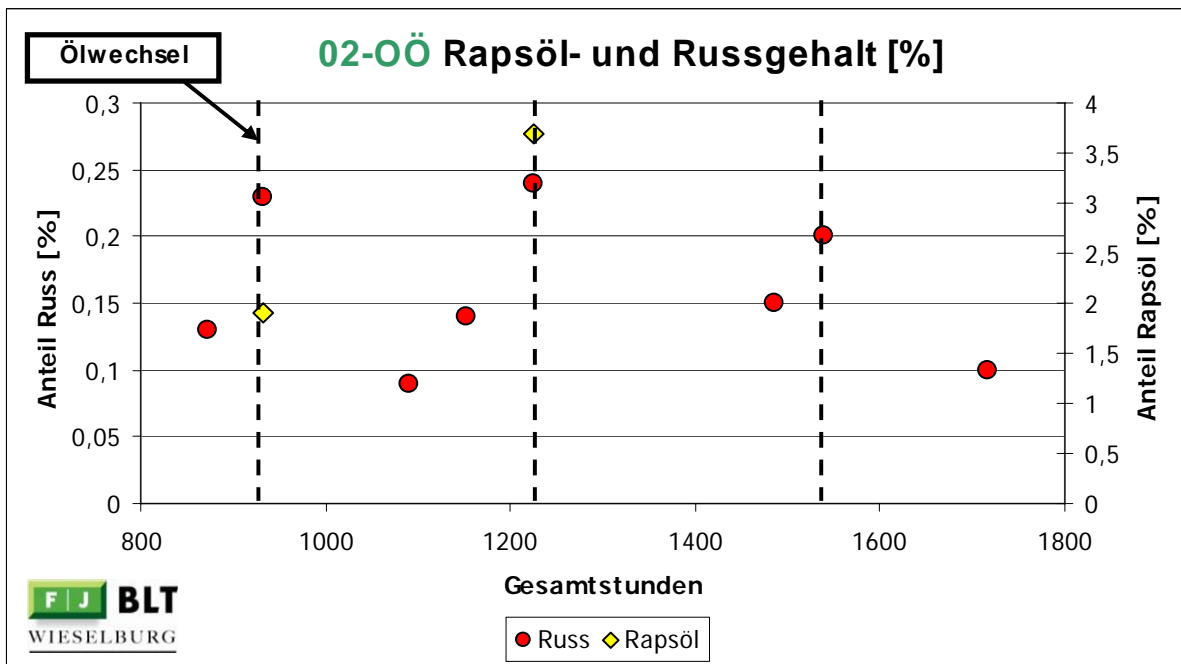
Abbildung 32: 02-OÖ Rapsöl- und Russgehalt in den Motorölproben

Der Rapsöleintrag lag im Durchschnitt bei 2,8%, der Russgehalt bei 0,17%. Diese Werte liegen deutlich unter dem von der Firma Fuchs vorgegebenen Richtwerten von maximal 15% Rapsöleintrag bzw. 3% Russgehalt.

Die physikalisch-chemischen Parameter der untersuchten Proben sind als unauffällig einzustufen. Russ- und Kraftstoffeintrag bewegen sich zudem auf einem sehr niedrigen Niveau. Anhand der Verschleißelemente kann ein unkritischer Trendverlauf über alle Intervalle attestiert werden.

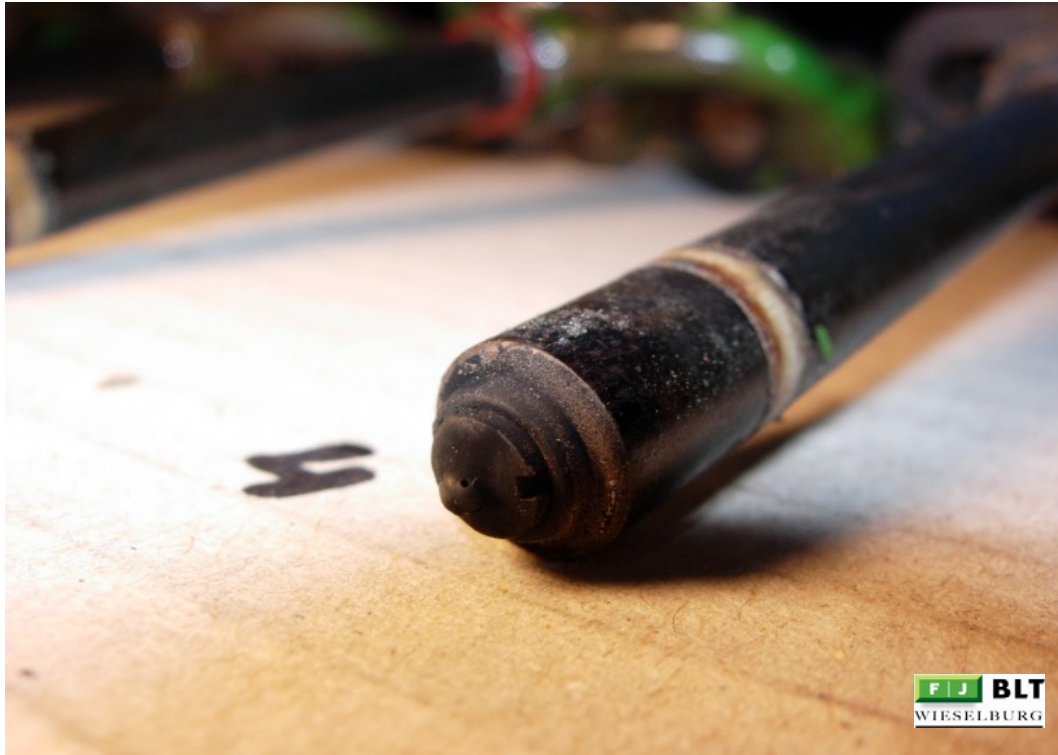
Abbildung 39: 02-OÖ Einspritzdüse

Die Einspritzdüsen waren relativ schwer zu demontieren. Die Düse von Zyl. 4 war bei der Enduntersuchung nur mit erheblichem Kraftaufwand zu lockern und wurde bei der Demontage vermutlich beschädigt. Alle anderen Düsen waren in Ordnung. Die Düsen spitzen waren mit einem dünnen schwarzen russartigen Belag versehen, die Düsenlöcher allesamt frei. Der Schaftbereich der Düsenstöcke war mit einer dünnen schwarzen Kruste überzogen. Insgesamt zeigten die Düsen ein normales Aussehen.

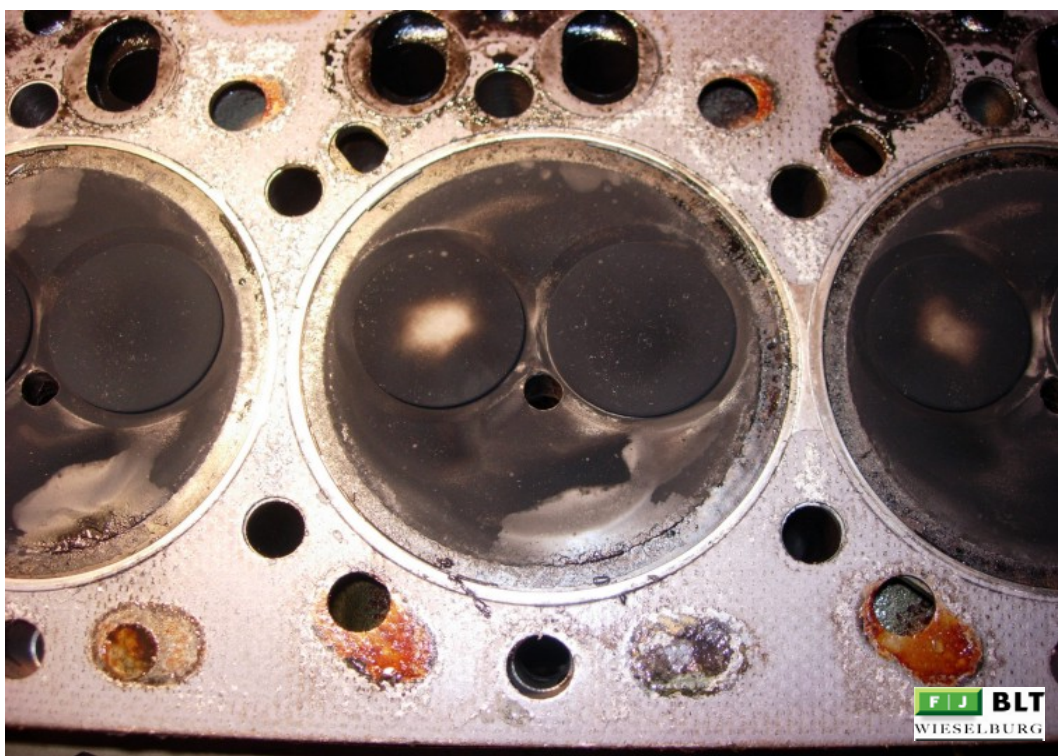
Abbildung 40: 02-OÖ Zylinderkopf

Die Zylinderkopfoberfläche wies einen schwarzen russartigen Belag auf, welcher im Randbereich in eine feucht aussehende Verkrustung überging.

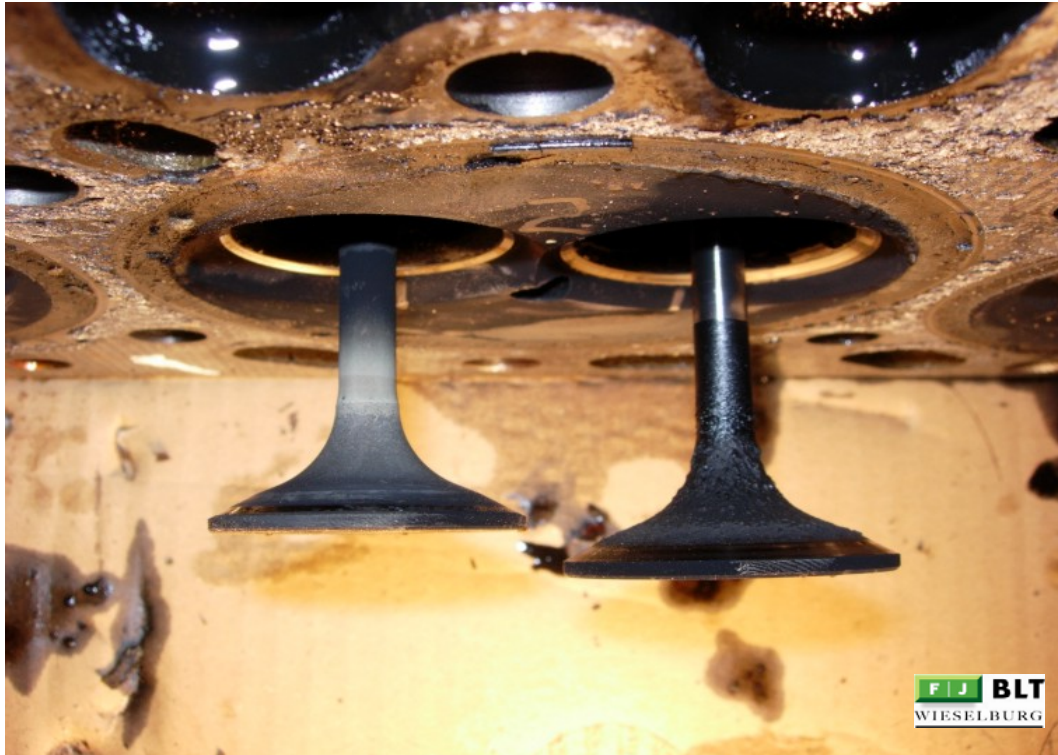
**Abbildung 41: 02-OÖ Auslass- und Einlassventil**

Die Einlassventile sahen alle feucht aus und waren mit einer relativ geringen schwarzen Kruste belegt. Die Abdichtung und Ventilfehrung zeigten keine Auffälligkeiten. Die Auslassventile waren mit einem dünnen trockenen russartigen Belag versehen, welcher in Richtung Ventilschaft eine zunehmend weiße Färbung annahm.

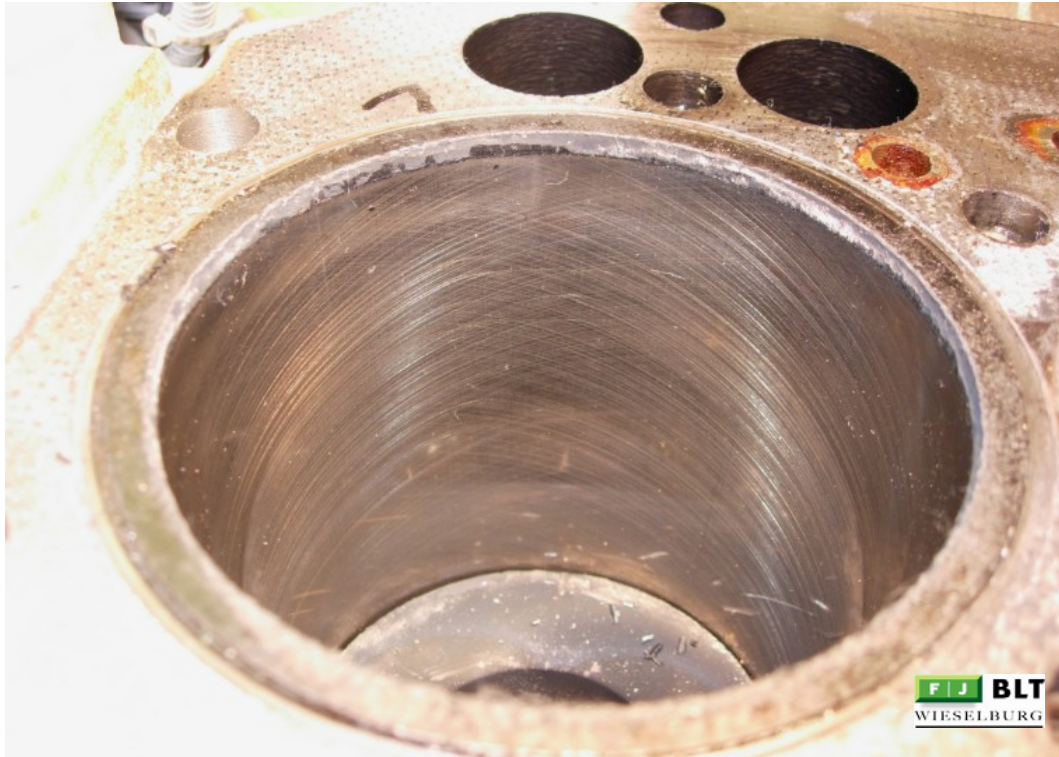
**Abbildung 42: 02-OÖ Zylinderlaufbüchse**

Die Zylinderlaufbüchsen waren in einem guten Zustand. Die Honspuren der Bearbeitung waren deutlich sichtbar. Der Feuerstegbereich war bei allen Zylindern klar abgegrenzt. Der Belag war ca. 1 mm dick und bildete eine feste Kruste.

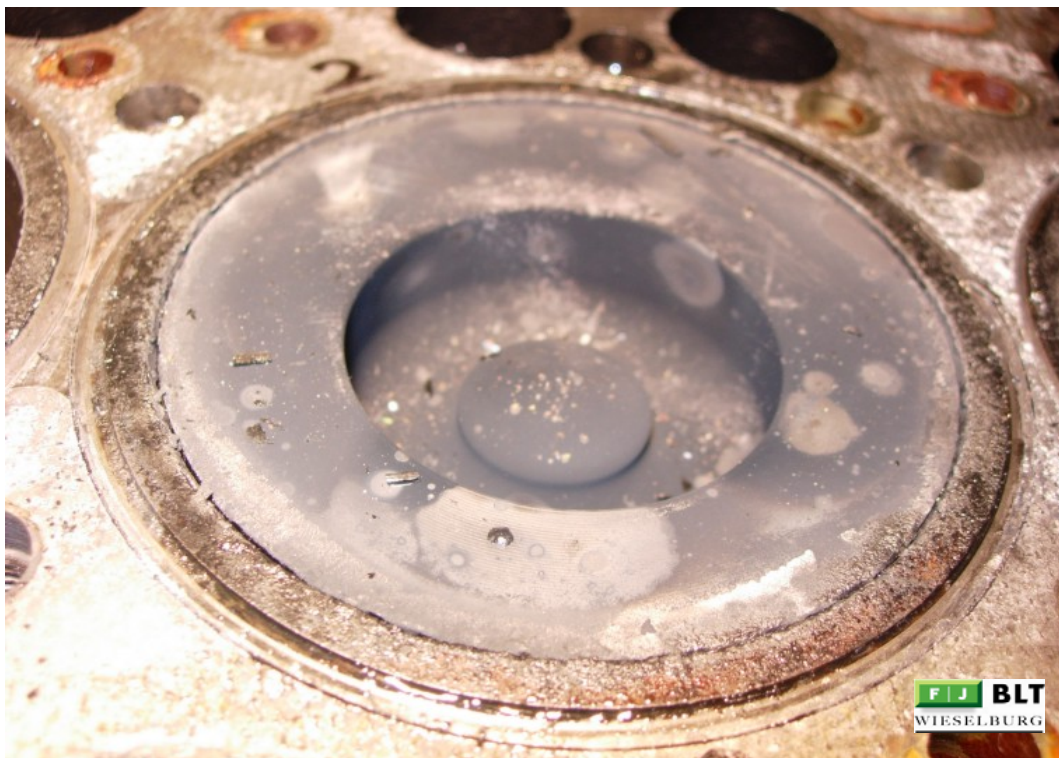
**Abbildung 43: 02-OÖ Kolbenboden**

Die Kolbenoberfläche wies einen trockenen dünnen Russbelag (geht leicht ab) auf. Die Konsistenz war eher grobkörnig. Das Spritzbild der Düsen war im Kolbenboden teilweise erkennbar.

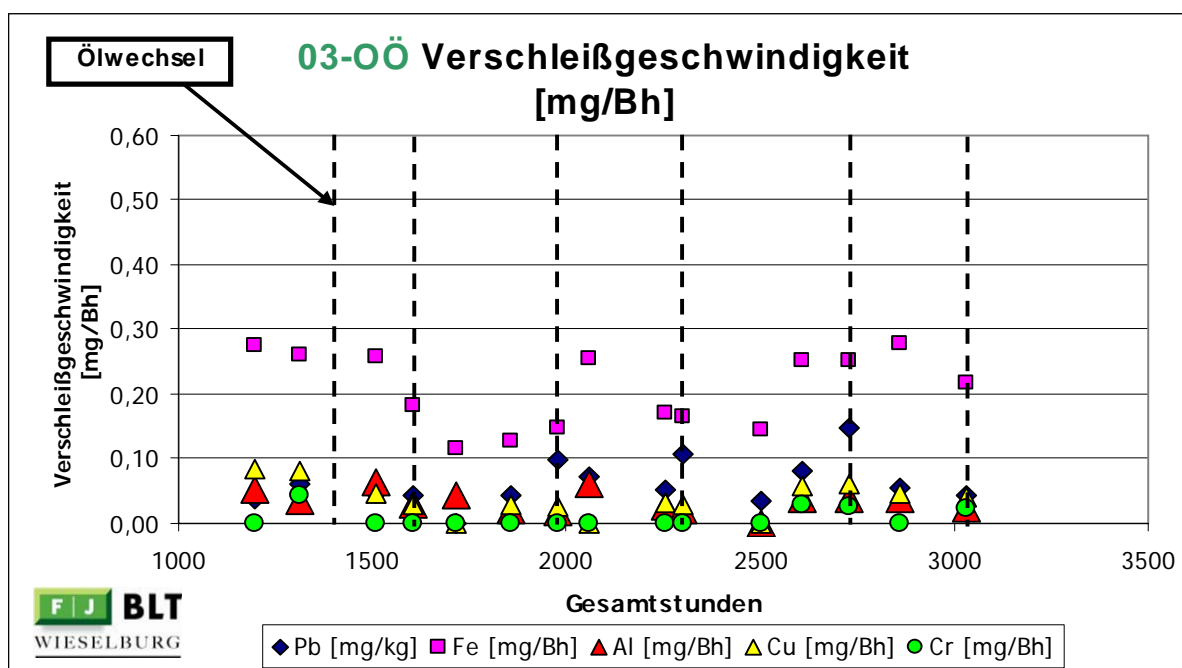
Abbildung 52: 03-OÖ Verschleißgeschwindigkeit [mg/Bh]

Es wurden keine Grenzwertüberschreitungen festgestellt. Die Gehalte der Verschleißelemente konnten deutlich unter dem Grenzwert von 0,5 mg/Bh gehalten werden.

Hinsichtlich der Verschleißgeschwindigkeit liegen alle untersuchten Proben unterhalb der festgelegten Grenze von 0,5 mg/Bh. Dennoch kommt es insbesondere bei Blei zu einer erheblichen Überschreitung der vereinbarten Obergrenze von 10 mg/kg. In einigen Fällen wird der Grenzwert um mehr als das dreifache überschritten. Ebenso verhält es sich beim Kupfer, hier wird in einigen Fällen eine Überschreitung des Grenzwertes (10mg/kg) um mehr als das Zweifache festgestellt. Allerdings muss in dieser Betrachtung die unterschiedliche Länge des Ölwechselintervalls berücksichtigt werden. Das längste Intervall ging über 400 Betriebsstunden hinaus. Eine Tendenz ist im Trendverlauf für Eisen und Aluminium durchaus erkennbar, wogegen der Verlauf für Blei, Kupfer und Chrom völlig uneinheitlich ist. Auffällig ist auch, dass der Gehalt an Blei vom ersten bis zum vierten Intervall in der jeweiligen Endprobe zunehmend scheint, wogegen beim fünften Intervall ein erheblicher Rückgang festzustellen ist. Aus dem Traktortagebuch wird ersichtlich, dass gegen Ende des vierten Intervalls ein Problem mit dem Turbolader festgestellt wurde, was die hohen Blei und Kupferwerte erklären würde. Der Anstieg über die Intervalle hinweg ist ein Indiz für einen schleichenden Vorgang.

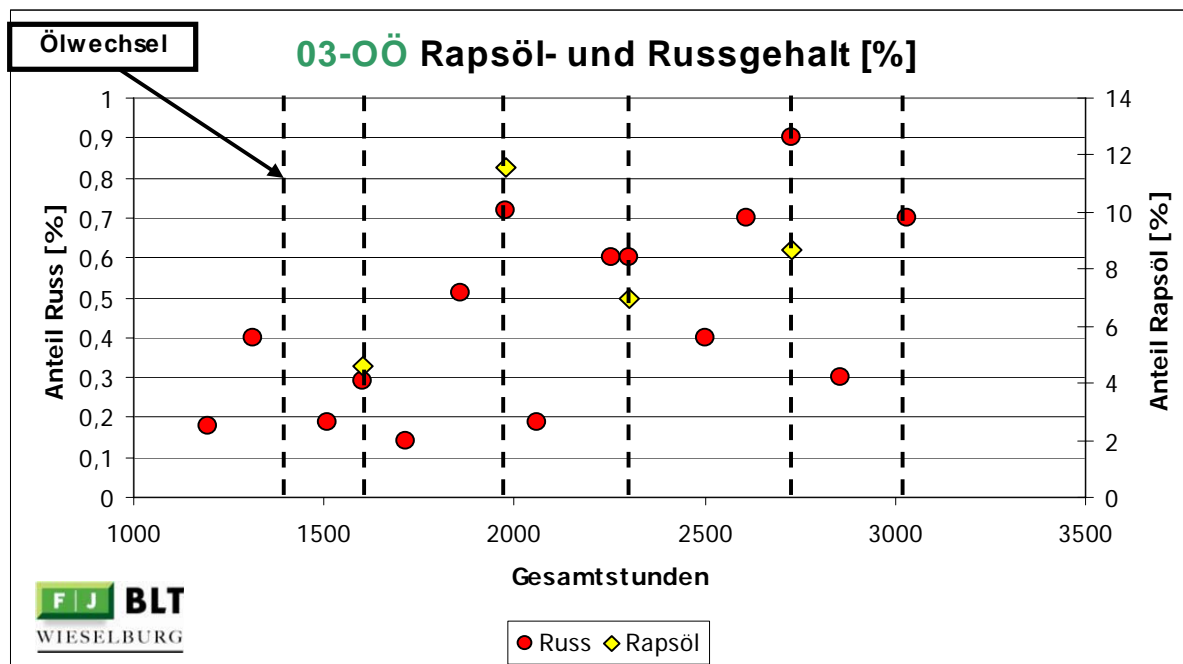
Abbildung 53: 03-OÖ Rapsöl- und Russgehalt in den Motorölproben

Der Russanteil lag bei den untersuchten Motorölproben deutlich unter 3%. Im Vergleich zu anderen Traktoren war der Rapsölgehalt mit einem maximalen Anteil von 11,6% etwas höher.

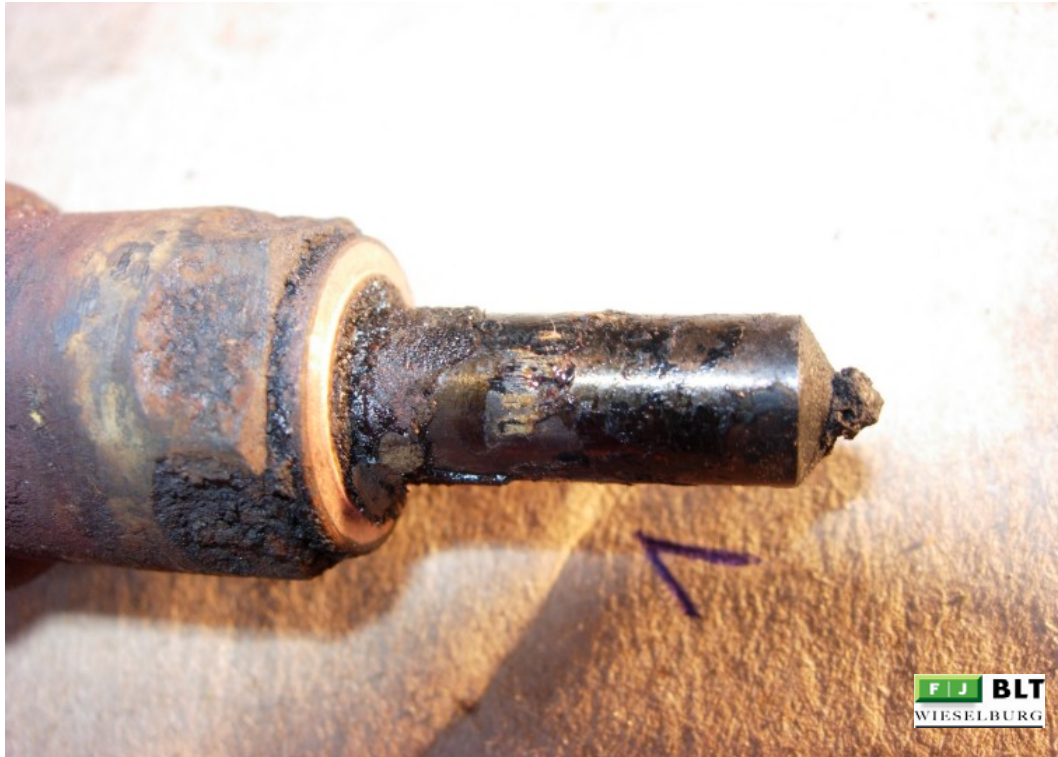
Abbildung 54: 03-OÖ Einspritzdüse

Die Einspritzdüsen waren bei der Enduntersuchung mit Ausnahme der Düse von Zylinder 1 allesamt defekt. Die Düsen konnten den Druck nicht mehr halten und den Einspritzstrahl nicht zerstäuben. Auch das typische Knarrgeräusch fehlte. Der Schaftbereich der Düsen war teilweise mit einer Belagkruste versehen. Die Düsenspitzen waren ebenfalls verkrustet, die Düsenlöcher waren allesamt frei.

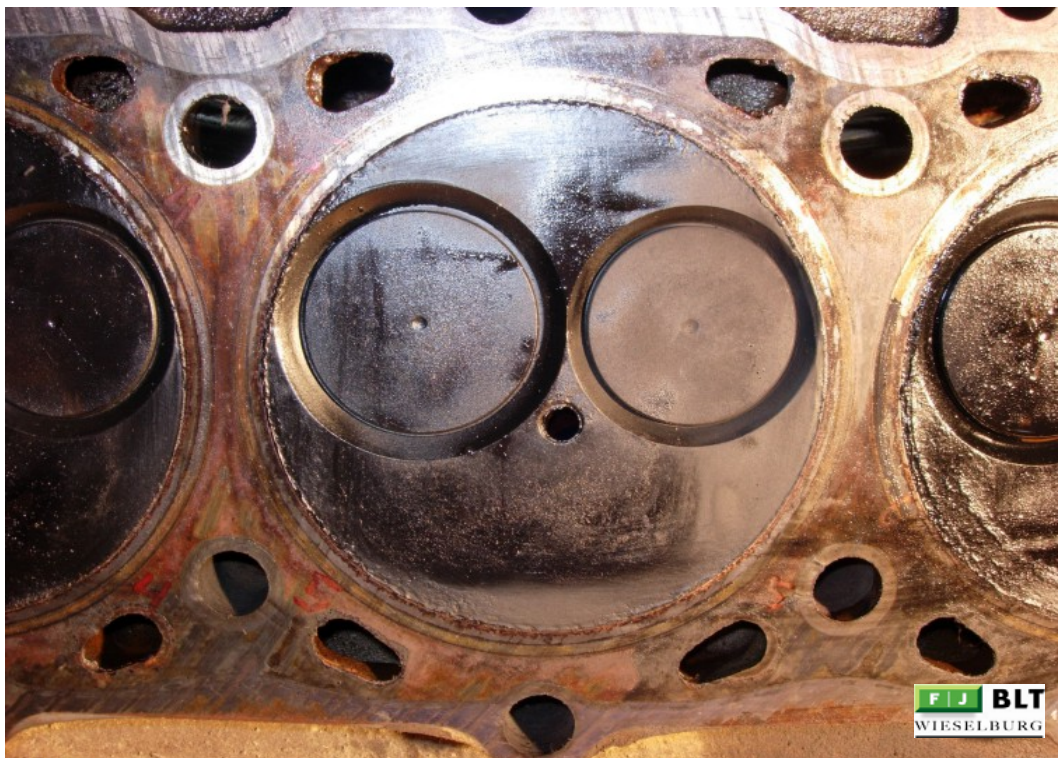
Abbildung 55: 03-OÖ Zylinderkopf

Der Zylinderkopf war mit einem dünnen, feucht glänzenden, Belag versehen.

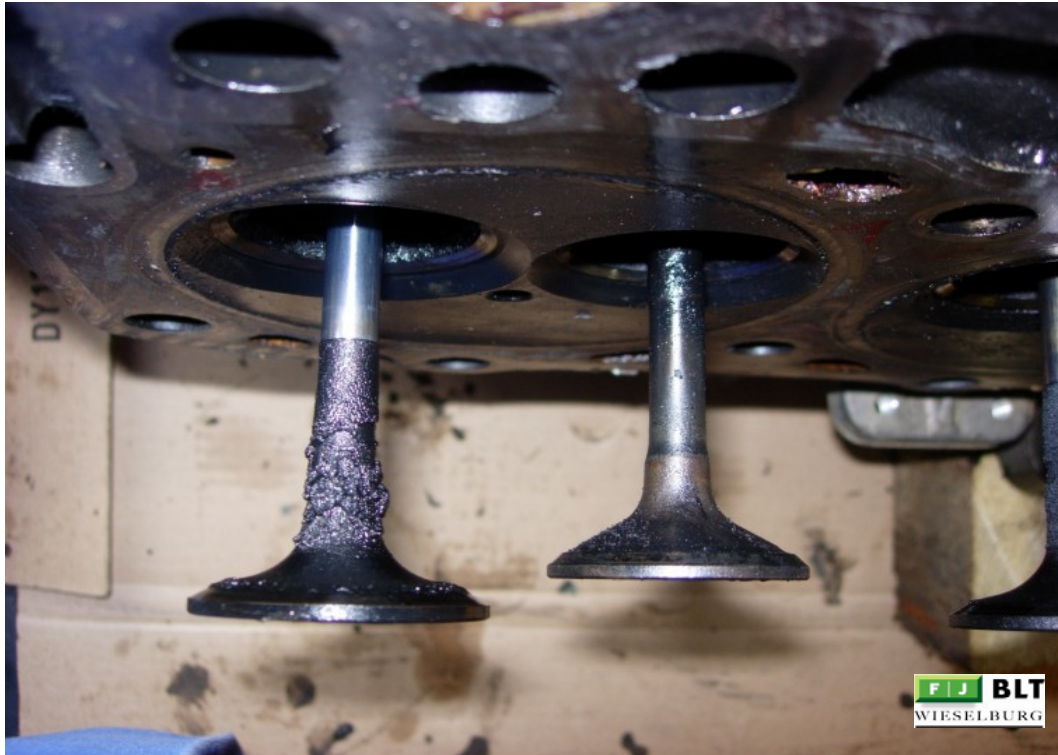
**Abbildung 56: 03-OÖ Einlass- und Auslassventil**

Die Einlassventile wiesen am Übergang vom Ventilteller zum Schaft einen krustenartigen schwarzen Belag auf, wobei die Belagstärke eher gering war. Keine Verkrustungen wiesen die Auslassventile auf, diese waren lediglich geschwärzt. Die Ventilsitze machten trotz Druckverlust von Zylinder 4 und 6 einen optisch unauffälligen Eindruck.

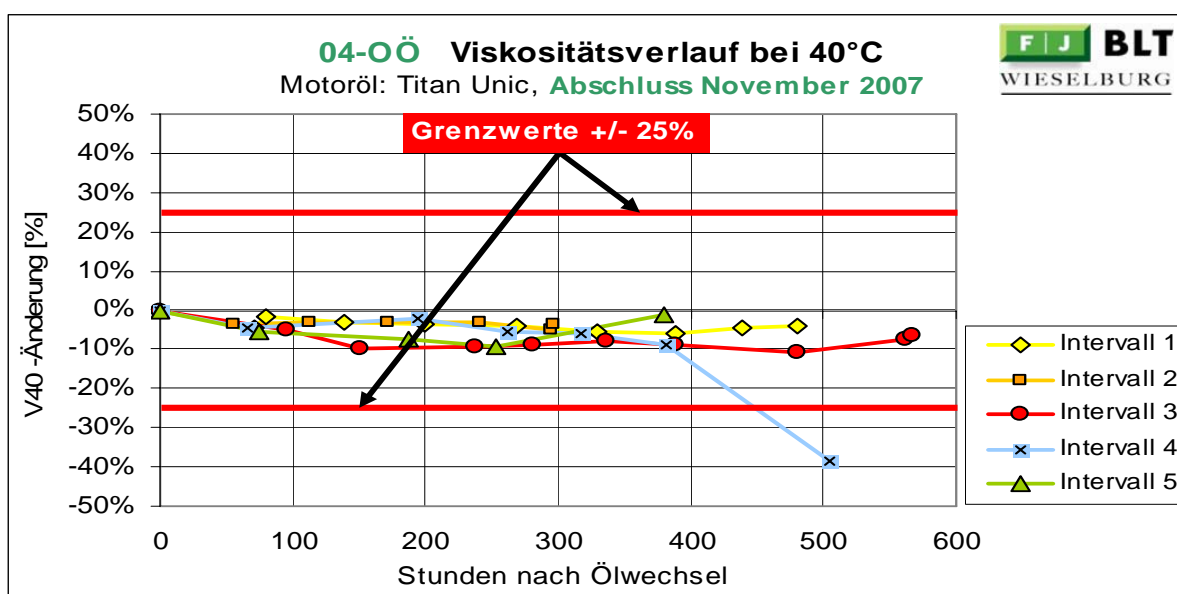
Abbildung 64: 04-OÖ Änderung der Viskosität bei 40°C

Mit Ausnahme des Intervalls 4 wurde ein ziemlich homogener Viskositätsverlauf festgestellt. Das Intervall 4 verzeichnete einen Abfall von über 38% bei der Altölprobe bezogen auf die 5-min-Probe. Gerade bei diesem Intervall wurde zwischen 380 und 500 Betriebsstunden keine Ölprobe gezogen, ansonsten wäre vermutlich ein früherer Ölwechsel empfohlen worden. Der von der Firma Fuchs angegebene Grenzwert wurde somit um 13% überschritten. Aus den ebenfalls analysierten Gehalten an Verschleißelementen bzw. Anteilen von Russ und Rapsöl im Motoröl ließen sich auf diesen Abfall keine Rückschlüsse ziehen. Vermutlich wurde der Traktor in einem verhältnismäßig schwerem Lastbetrieb gefahren, wobei das Wechselintervall demnach auch entsprechend verkürzt werden sollte. Die restlichen Analysenwerte lagen innerhalb der vom Motorölhersteller empfohlenen Grenzen. Analog zu den Ergebnissen bei 40°C verliefen auch jene bei 100°C.

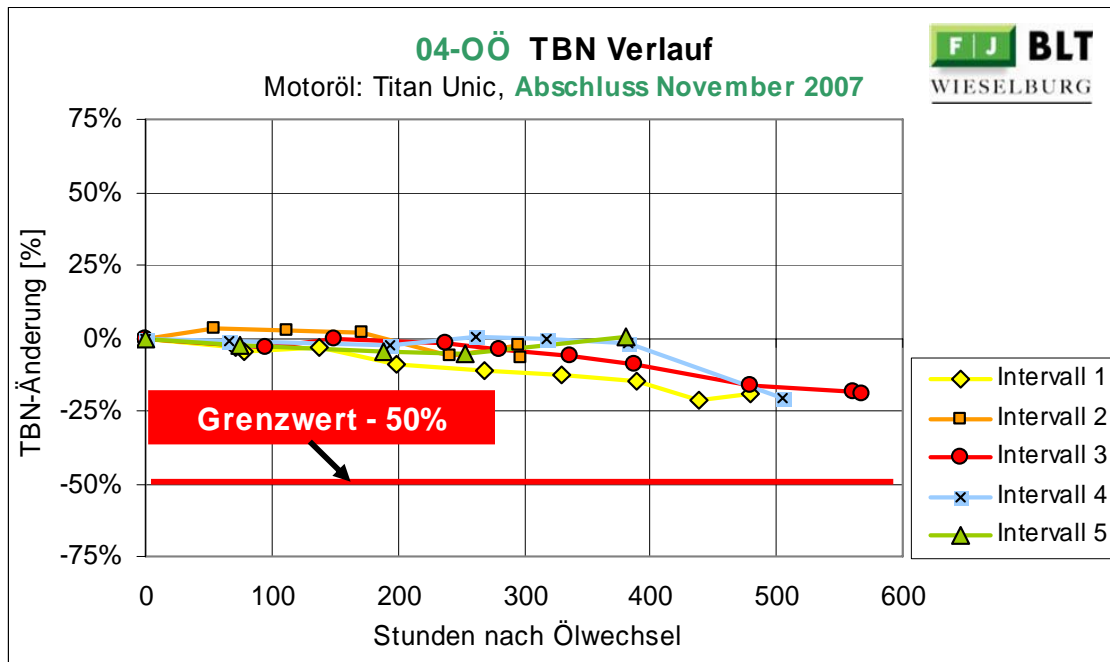
Abbildung 66: 04-OÖ Änderung der Total Base Number

Die TBN sank im Schnitt über die Ölwechselintervalle um ca. 19%. Ausnahme hiervon war das Intervall 2, das aufgrund der verkürzten Motoröleinsatzdauer bis zur Ölwechselprobe lediglich einen Abfall von 6% erreichte. Es konnte bei allen Intervallen der vorgegebene Grenzwert von maximal 50 % TBN-Abfall eingehalten werden.

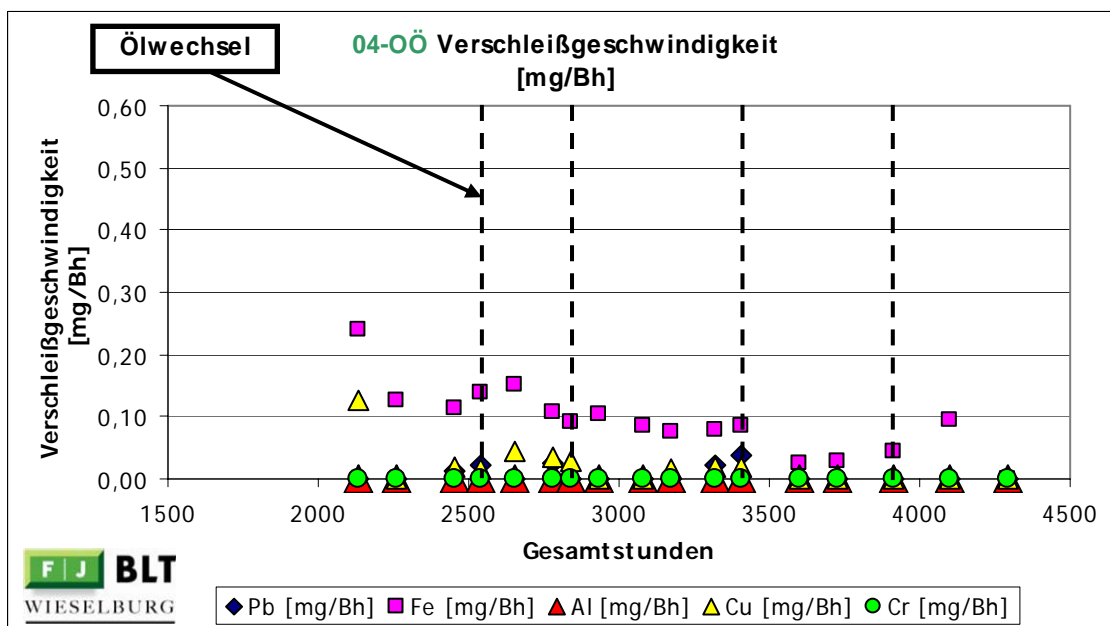
Abbildung 67: 04-OÖ Verschleißgeschwindigkeit [mg/Bh]

Neben den Qualitätsüberprüfungen des Motoröles seitens des FJ-BLT Labors wurden 17 Proben zu Fuchs Europe Schmierstoffe GmbH in Mannheim gesandt, wo eine Überprüfung des Russ- und Rapsölgehaltes sowie der Gehalte der Verschleißmetalle erfolgte. Es wurden keine auffälligen Schwankungen festgestellt. Die Gehalte an den Verschleißelementen Blei, Eisen, Aluminium, Kupfer und Chrom lagen deutlich unter dem Grenzwert von 0,5 mg/Bh Verschleißgeschwindigkeit.

Die Verschleißgeschwindigkeit der Elemente Blei, Eisen, Kupfer und Chrom lagen deutlich unter der vereinbarten Obergrenze von 0,5 Milligramm je Betriebsstunde, dennoch wird der festgelegte Grenzwert für Blei von 10 Milligramm je Kilogramm gegen Ende des Intervalls in einigen Fällen überschritten. Ansonsten sind die physikalisch-chemischen Parameter als unkritisch anzusehen. Bei einer Probe wurde ein erheblicher Abfall der Viskosität gemessen, der aber in der Gesamtbetrachtung nicht schlüssig zu anderen gemessenen Parametern wie dem Kraftstoffeintrag passt. Über die Ursache kann nur spekuliert werden, sodass diese Messwerte als Ausreißer gewertet wurden.

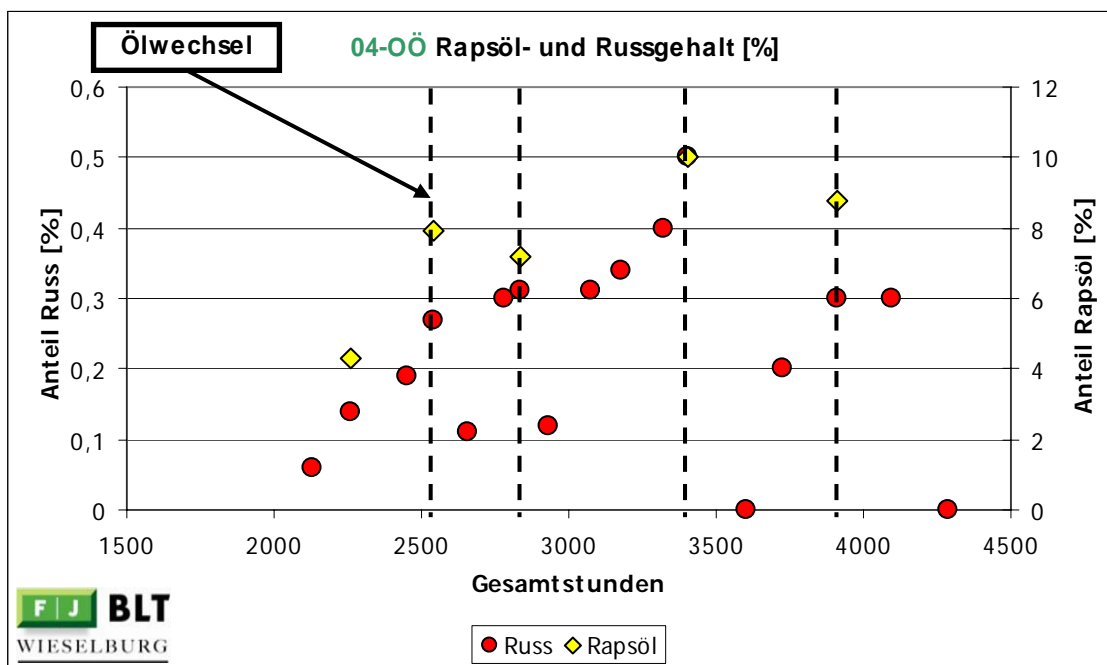
Abbildung 68: 04-OÖ Rapsöl- und Russgehalt in den Motorölproben

Der Rapsölgehalt lag im Durchschnitt bei 8,5% bei den Ölwechselproben, der Russanteil bei 0,3%. Diese Werte lagen deutlich unter den von der Firma Fuchs vorgegebenen Richtwerten von maximal 15% Rapsöleintrag bzw. 3% Russgehalt.

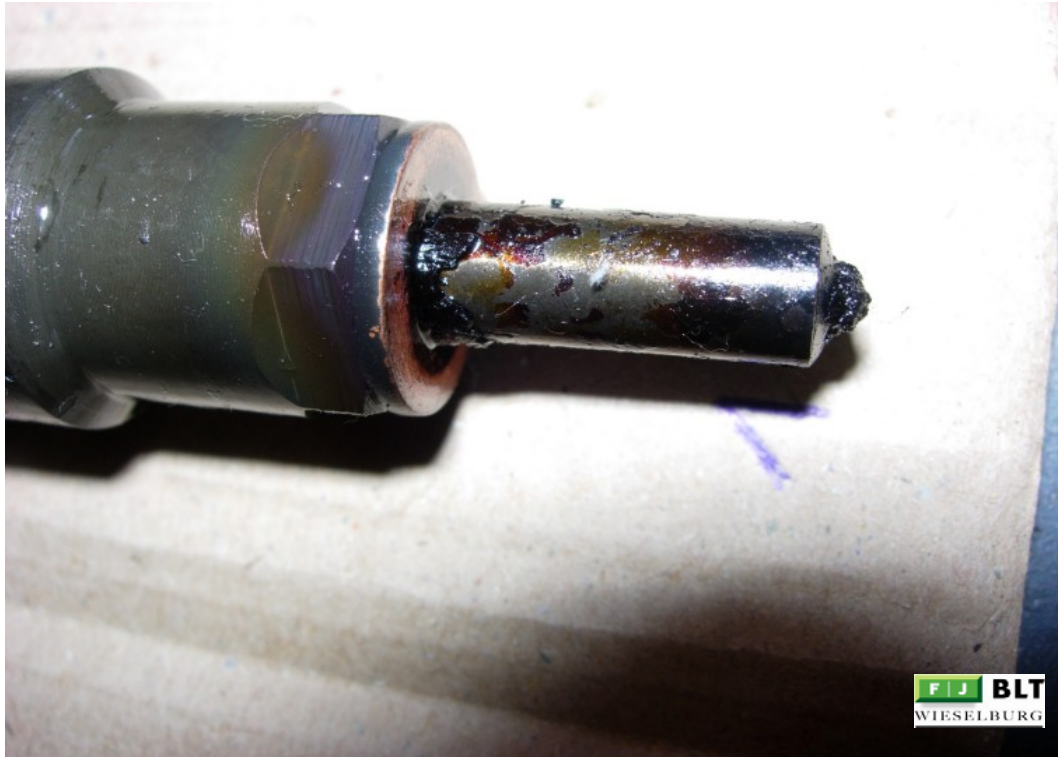
Abbildung 69: 04-OÖ Einspritzdüse

Die Düsenhäufte sowie die Düsen spitzen wiesen eine leichte Verkrustung auf. Die Düsenlöcher waren allesamt frei.
