# **Rapsöl als Treibstoffalternative**

## **in der Landwirtschaft**

### **Anhang Band I**

Endbericht  
September 2008

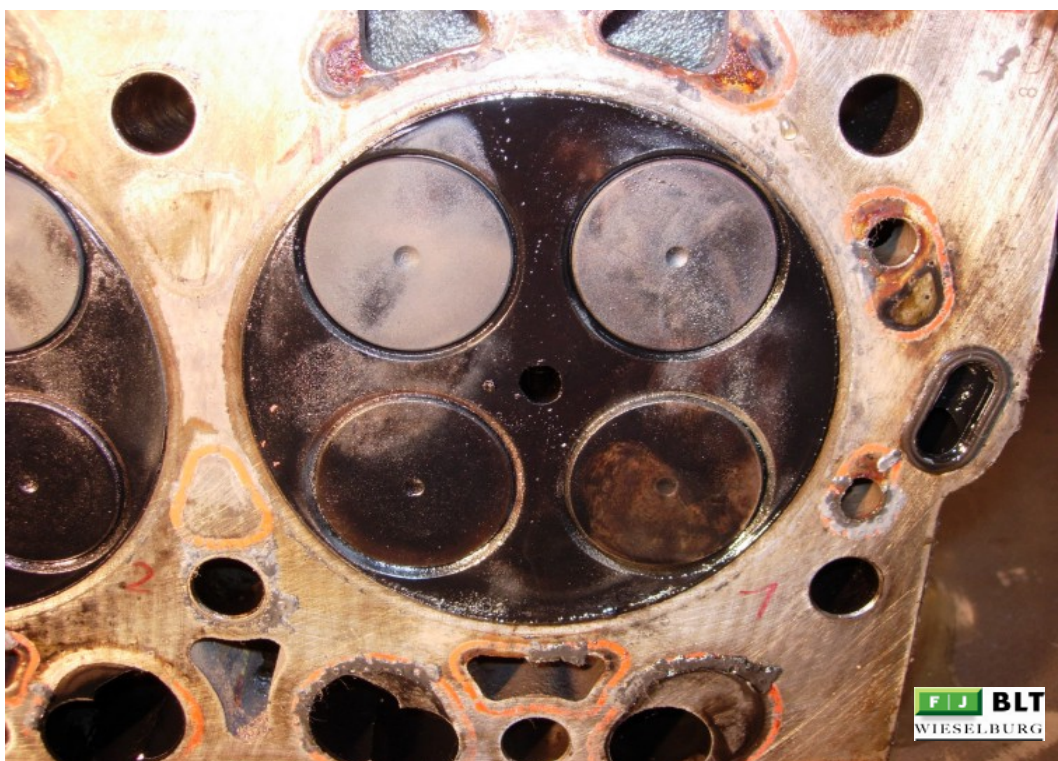
Abbildung 70: 04-OÖ Zylinderkopf

Am Zylinderkopf konnte ein dünner schwarzer feuchter Belag festgestellt werden.

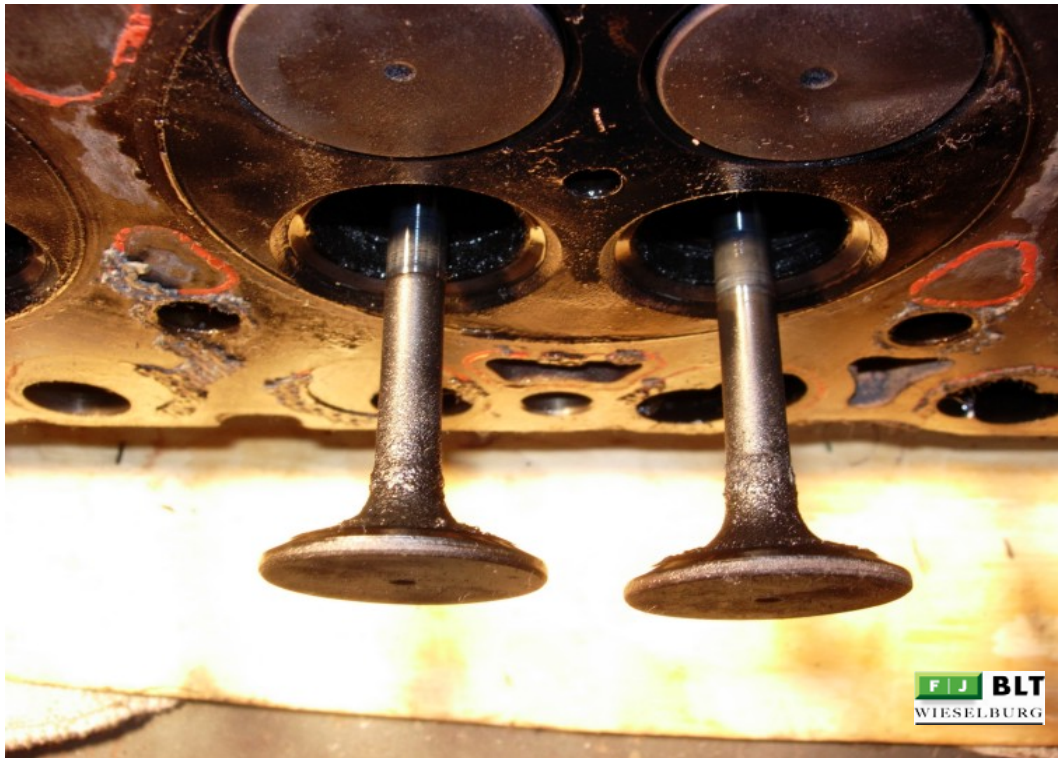
Abbildung 71: 04-OÖ Einlassventile

Die Einlassventile waren mit einem geringen krustenartigen Belag am Übergang vom Ventilteller zum Schaftbereich versehen. An den Auslassventilen wurde kein Belag festgestellt, die Ventile waren lediglich geschwärzt.

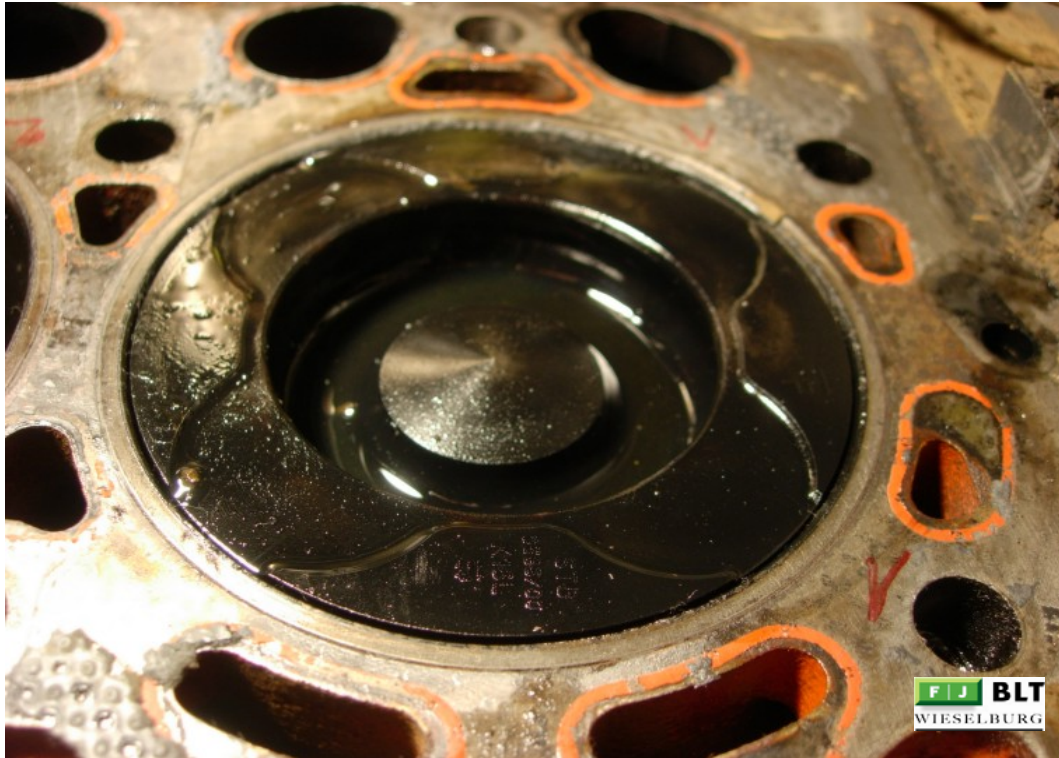
Abbildung 74: 04-OÖ Kolbenboden

Der Kolbenboden zeigte durchgängig einen dünnen schwarz glänzenden Belagsfilm. In den Randbereichen konnte teilweise eine leichte Kruste festgestellt werden.

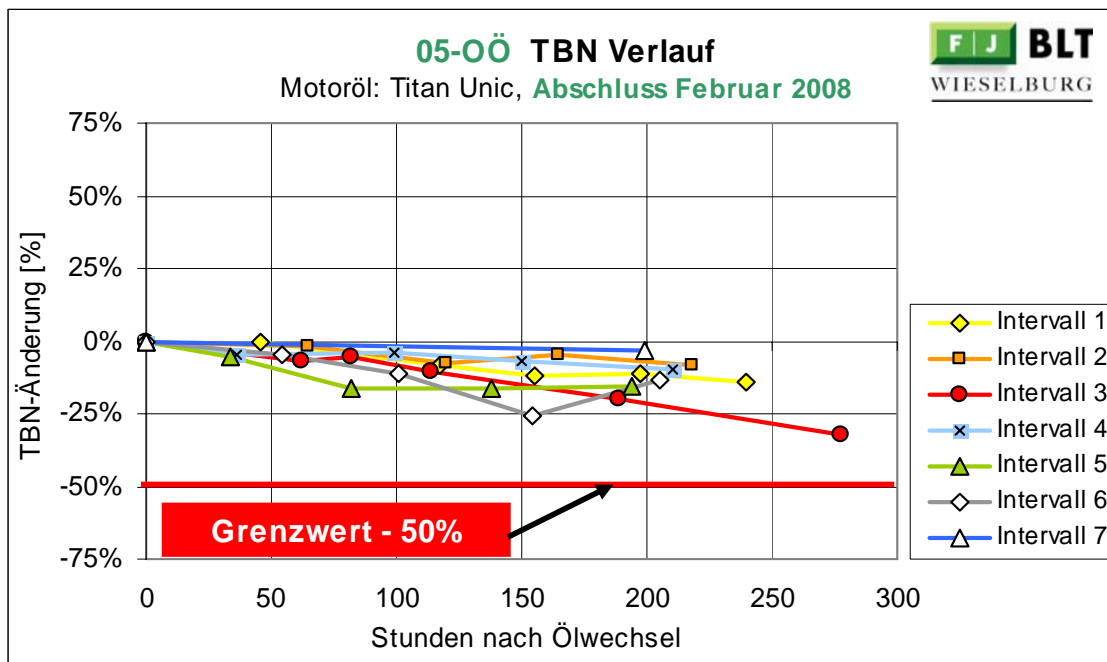
**Abbildung 82: 05-OÖ Änderung der Total Base Number**

Bei der Total Base Number konnte durchgängig der Grenzwert einer maximalen Abnahme von 50% eingehalten werden. Die maximale Abnahme war im Intervall 3 mit 32% zu sehen. Im Schnitt nahm die TBN bei allen Intervallen über die Laufzeit um 17% ab.

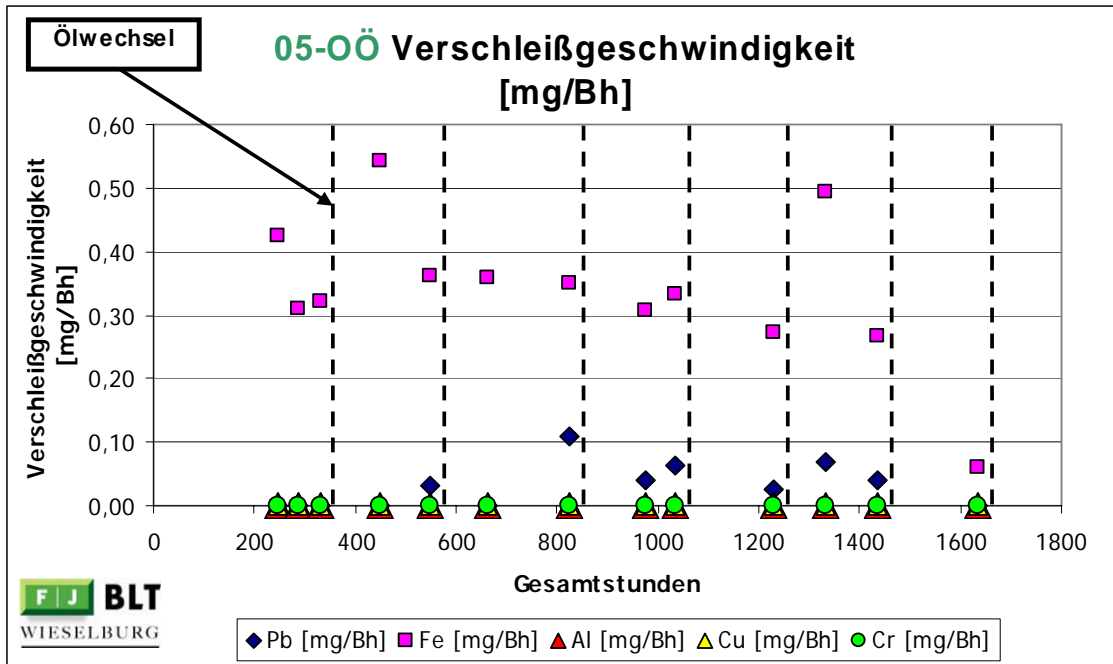
Abbildung 83: 05-OÖ Verschleißgeschwindigkeit [mg/Bh]

Die Gehalte der Elemente Aluminium, Kupfer und Chrom lagen durchgängig bei der Nachweisgrenze. Im Gegensatz dazu gab es beim Eisengehalt eine Überschreitung der vorgegebenen 0,5 mg/Bh Verschleißgeschwindigkeit. Der Bleigehalt bewegte sich unauffällig innerhalb des Limitwertes.

Hinsichtlich der Verschleißelemente wird von den untersuchten Proben der Grenzwert der Verschleißgeschwindigkeit von 0,5 mg/Bh lediglich in einem Fall bei Eisen überschritten. Blei, Aluminium, Kupfer und Chrom bleiben unter diesem Limit.

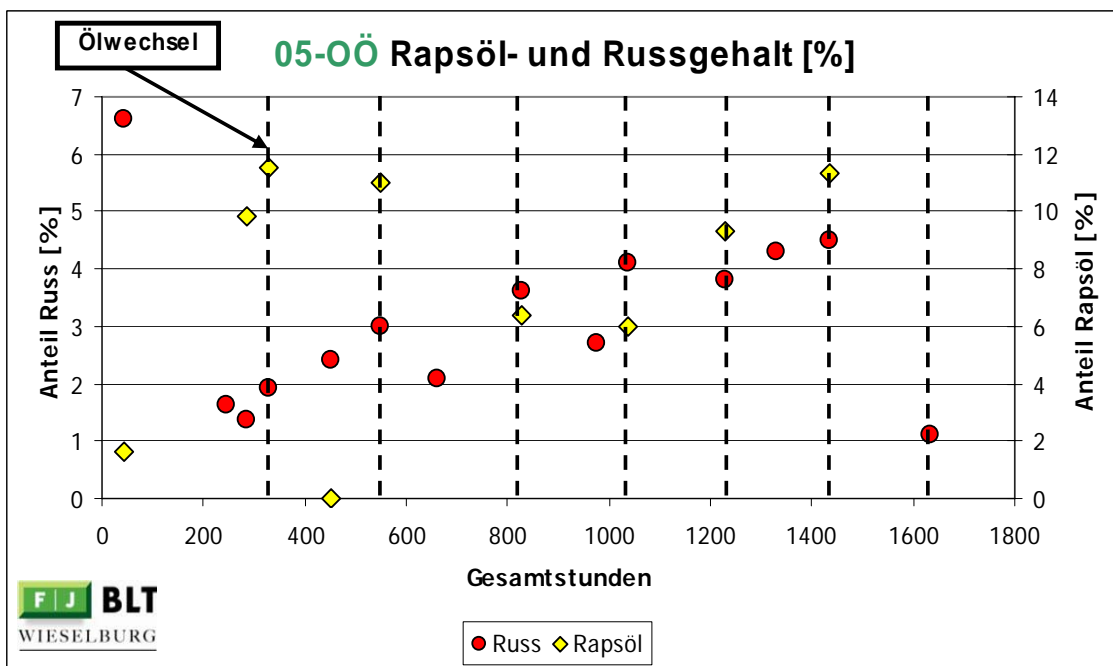
Abbildung 84: 05-OÖ Rapsöl- und Russgehalt in den Motorölproben

Der Grenzwert für den Russgehalt von 3% wurde ab dem zweiten Ölwechselintervall durchgängig überschritten mit einem maximalen Anteil von 4,5%. Der Rapsölgehalt lag unter dem vorgesehenen Grenzwert von 15%, wobei dieser bei den Intervallen 1, 2 und 6 mit über 10% verhältnismäßig hoch war.

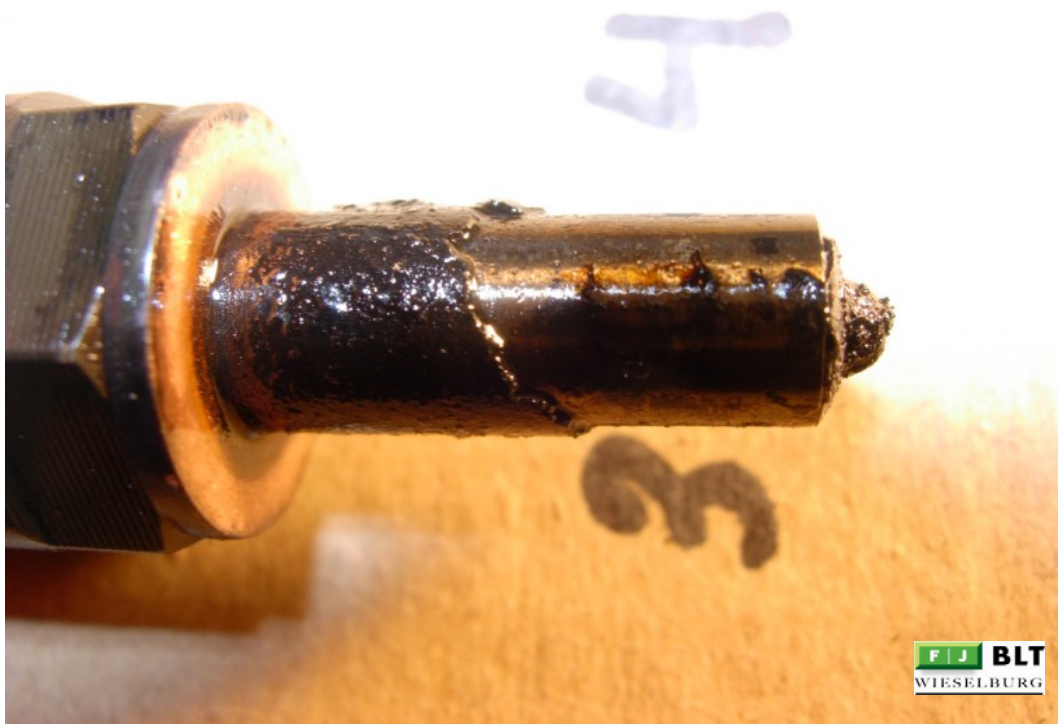
Abbildung 85: 05-OÖ Einspritzdüse

Die Einspritzdüsen wurden vom Umrüstdetrieb bei Versuchsbeginn auf 270 bar eingestellt. Bei Versuchsende war bei allen Düsen ein Anstieg des Öffnungsdrucks zu verzeichnen.

Bei den Einspritzdüsen konnte teilweise eine relativ dicke Belagkruste im Schaftbereich festgestellt werden. Auch die Düsen spitzen waren mit einer deutlichen Verkrustung versehen. Die Düsenlöcher waren allesamt frei.

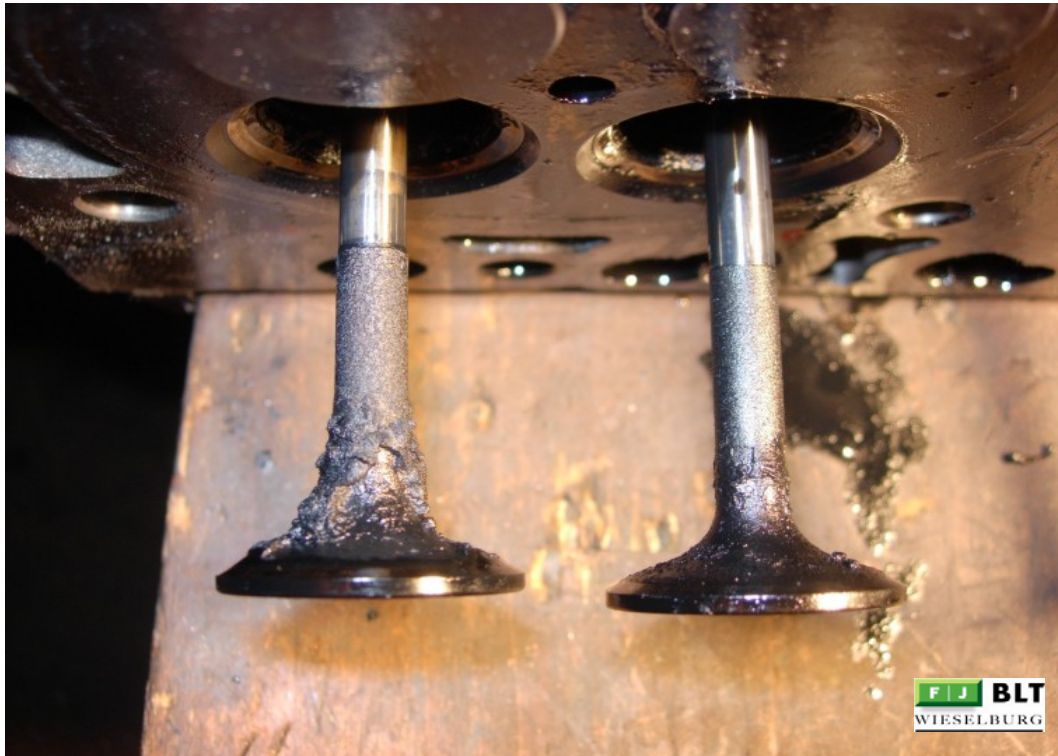
**Abbildung 87: 05-OÖ Einlassventile**

Bei den Einlassventilen konnte am Übergang vom Ventilteller zum Schaft eine Belagkruste festgestellt werden. Die Auslassventile waren lediglich geschwärzt und wiesen keinen Belag auf.

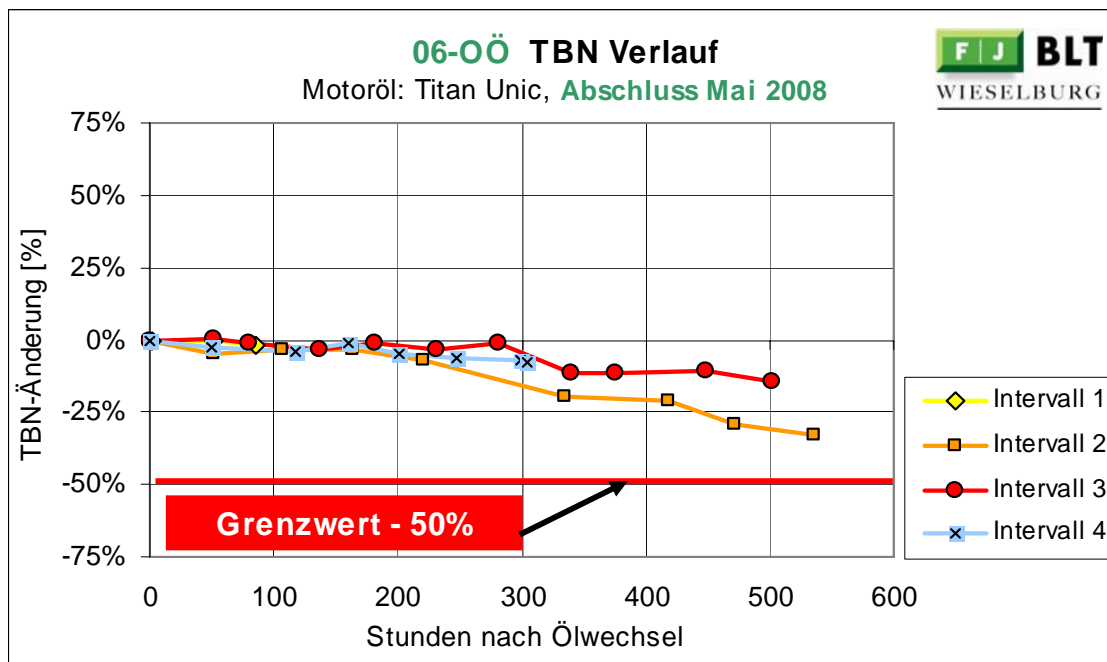
**Abbildung 98: 06-OÖ Änderung der Total Base Number**

Bei der Total Base Number wurde der Grenzwert eines maximalen Abfalls von 50% ebenfalls eingehalten. Ab einer Intervalllänge von 250 bis 300 Bh verstärkte sich die Abnahmetendenz. Das Intervall 3 mit über 500 Betriebsstunden Einsatz verzeichnete somit bereits einen Abfall der TBN von über 30%.

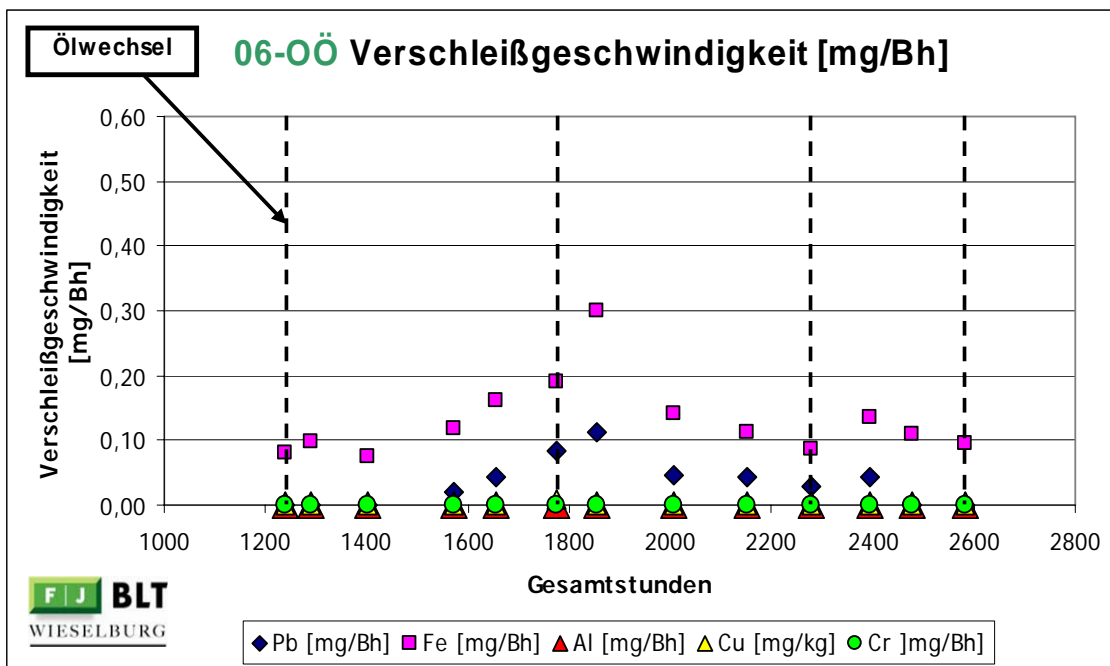
Abbildung 99: 06-OÖ Verschleißgeschwindigkeit [mg/Bh]

Der Grenzwert der Verschleißgeschwindigkeit von 0,5 mg/Bh wurde durchgehend eingehalten. Die Gehalte der Verschleißelemente Aluminium, Kupfer und Chrom waren bei der Nachweisgrenze.

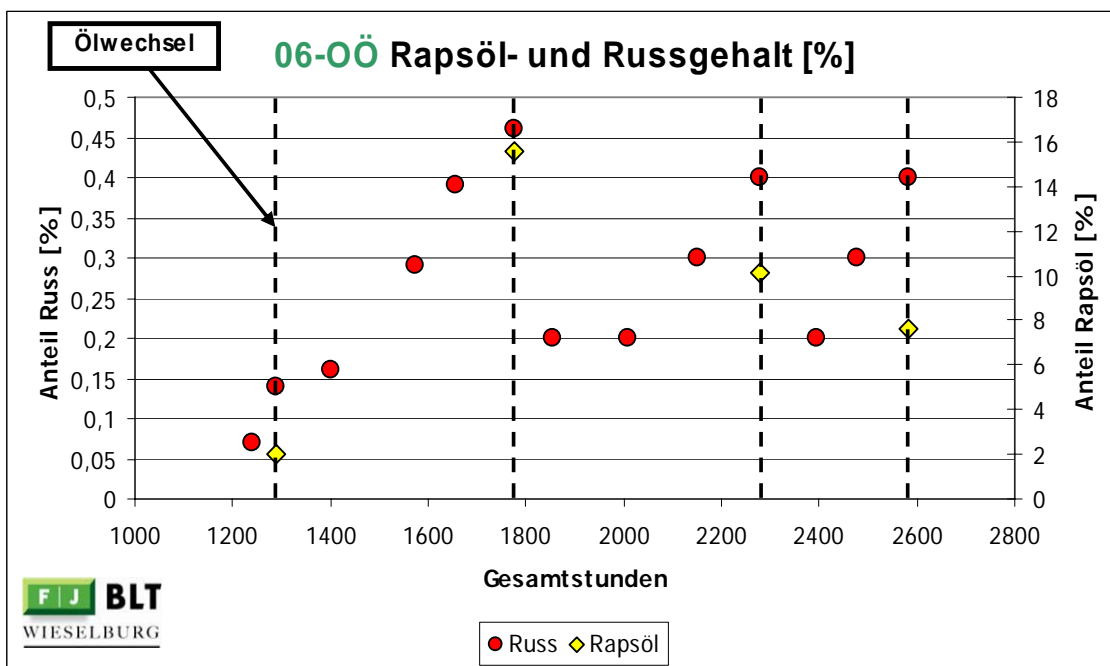
Abbildung 100: 06-OÖ Rapsöl- und Russgehalt in den Motorölproben

Weiters war der Russgehalt bei allen Wechselintervallen sehr gering. Im Gegensatz dazu wurde der Grenzwert von maximal 15% Rapsöleintrag im Intervall 2 einmal knapp überschritten.

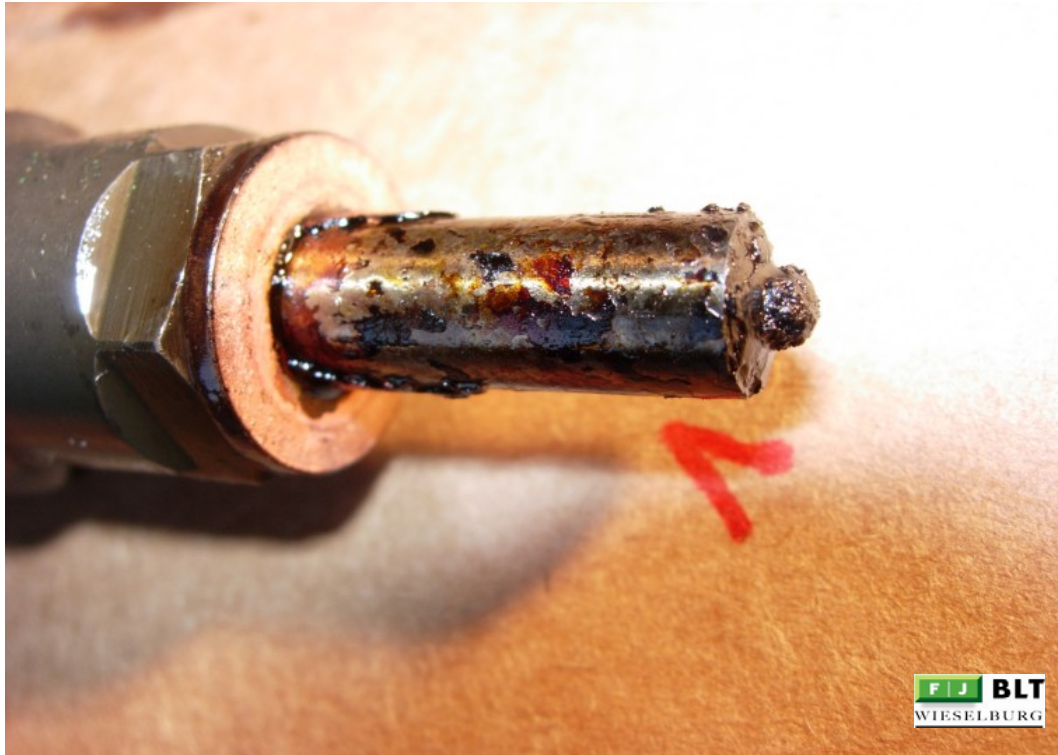
Abbildung 101: 06-OÖ Einspritzdüse

Im Schaftbereich der Düsen war teilweise eine dicke Belagkruste vorhanden. Die Düsen spitzen waren ebenfalls verkrustet. Die Düsenlöcher waren allesamt frei.

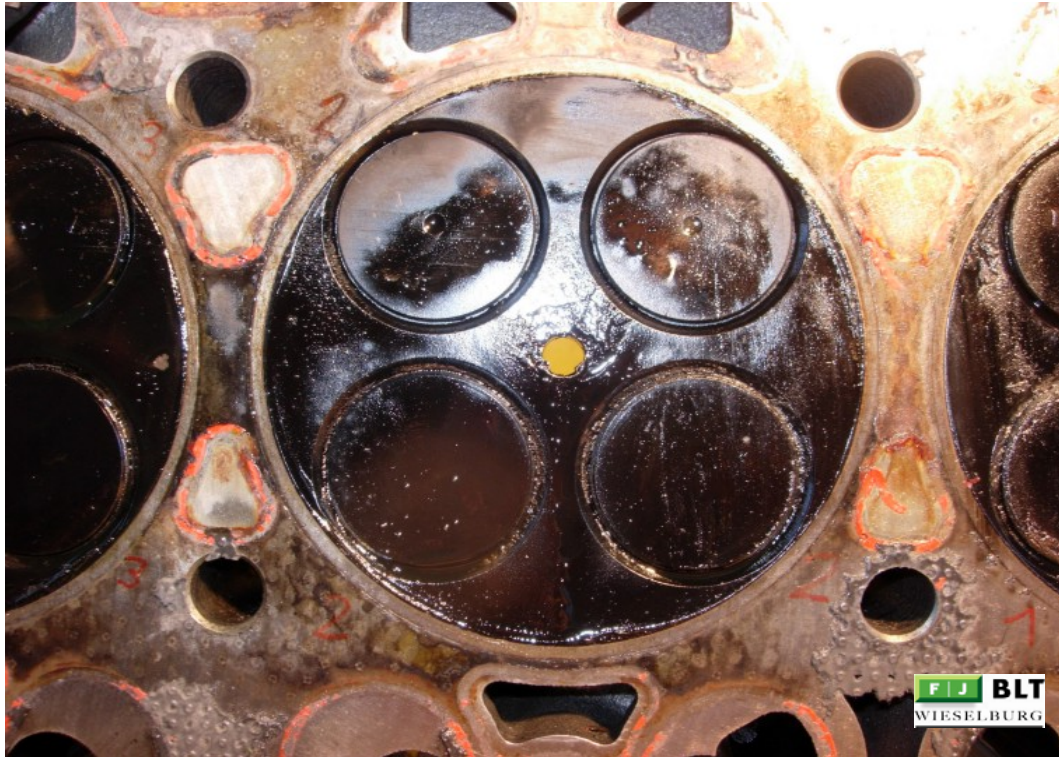
Abbildung 102: 06-OÖ Zylinderkopf

Der Zylinderkopf war mit einem schwarzen Belagsfilm versehen und wies in den Randbereichen teilweise eine dünne Kruste auf. In der Vertiefung vor den Ventilsitzen war ebenfalls teilweise eine Kruste vorhanden.

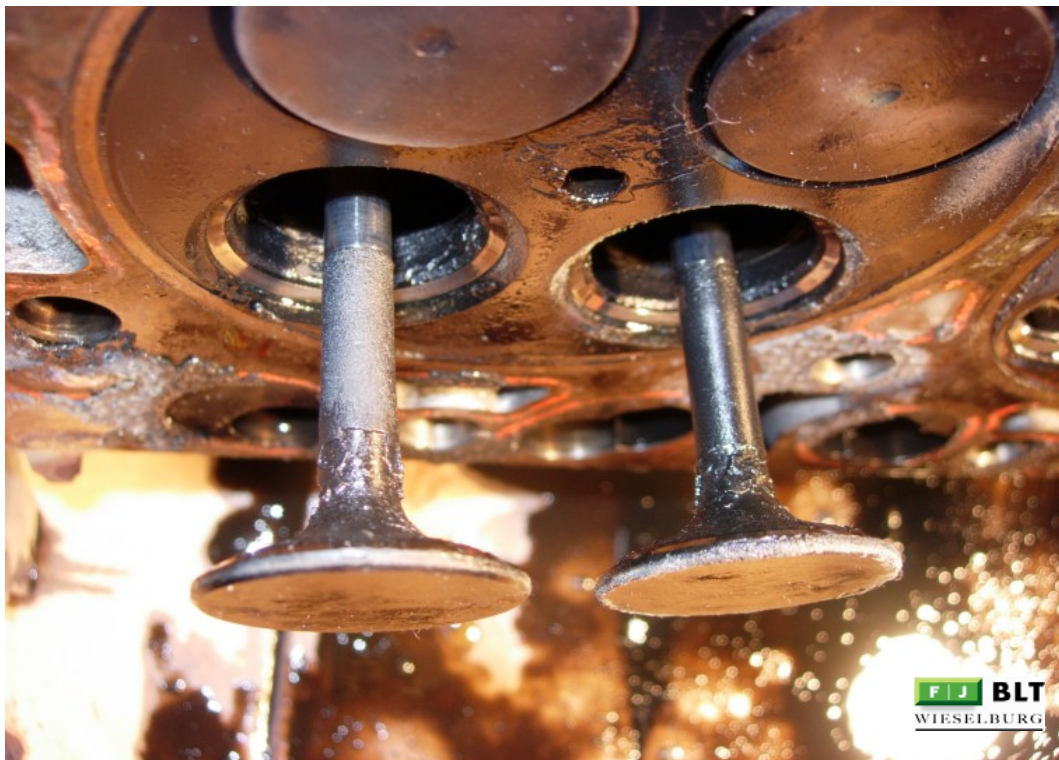
Abbildung 103: 06-OÖ Einlassventile

Die Einlassventile wiesen einen geringen krustenartigen Belag auf. Dieser erstreckte sich vom Ventilteller bis hin zum Schaft und war teilweise abgelöst. Die Auslassventile sind lediglich geschwärzt und wiesen keinen Belag auf. Ein Auslassventil von Zylinder 4 war sehr schwergängig.

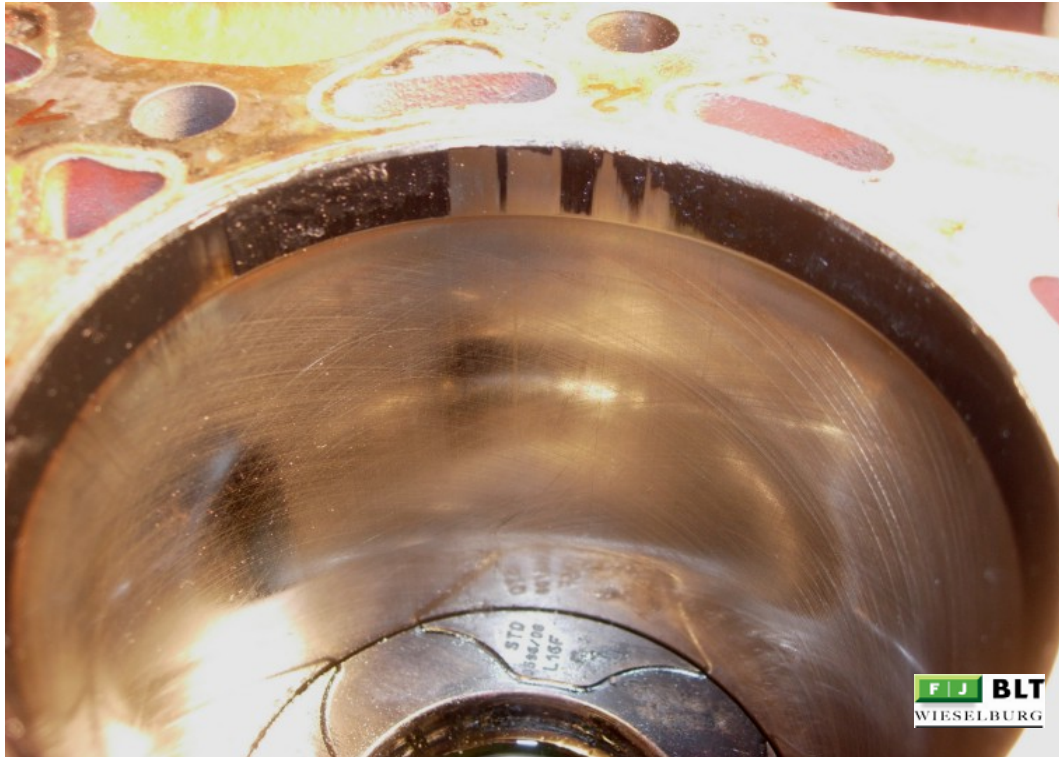
Abbildung 105: 06-OÖ Zylinderlaufbüchse

Bei allen Zylindern war der Feuerstegbereich klar abgegrenzt. Im Feuerstegbereich war ein schwarzer Belag vorhanden, welcher bei den Zylindern 1 und 2 teilweise abgelöst war. Die Honspuren der Laufbüchsen waren bei allen Zylindern deutlich sichtbar. Zylinder 1 wies leichte Schleifspuren vom Koks auf, jedoch keine Riefen. In der Laufbüchse des Zylinders 2 war eine leichte Spiegelbildung ersichtlich und mehrere kleine Riefen vom Feuerstegbereich bis zur halben Hublänge vorhanden.

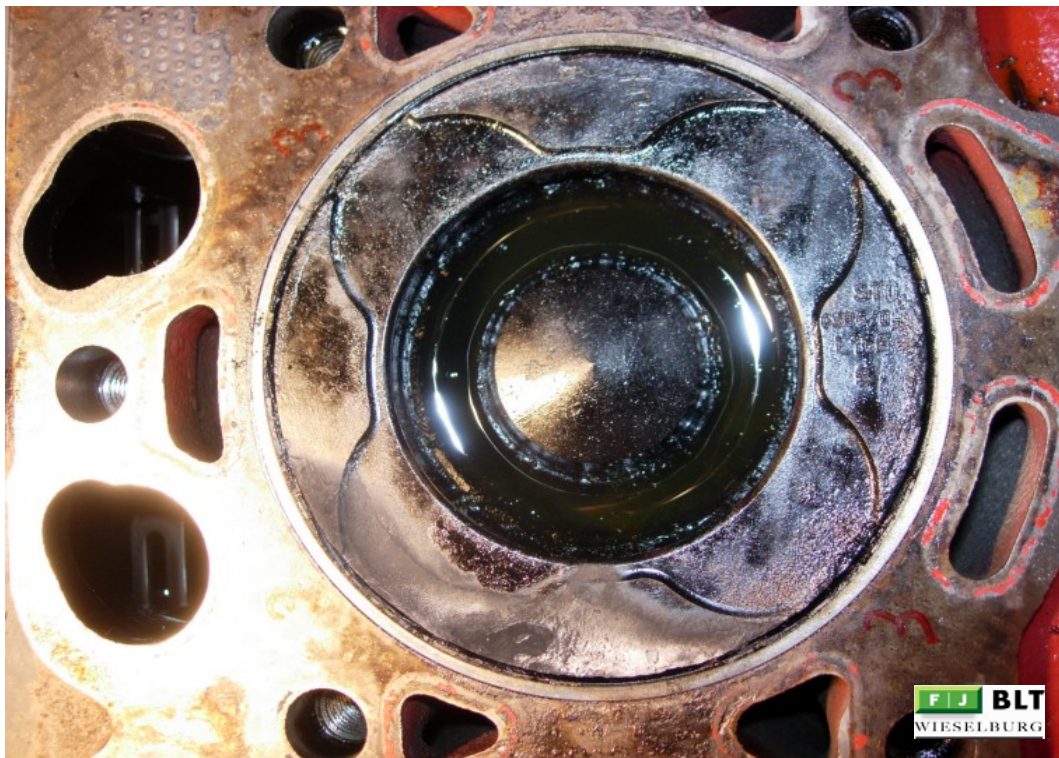
Abbildung 106: 06-OÖ Kolbenboden

Die Kolbenböden waren mit einem schwarzen schmierigen Belag versehen, welcher an den Randbereichen teilweise in eine dünne Kruste überging.

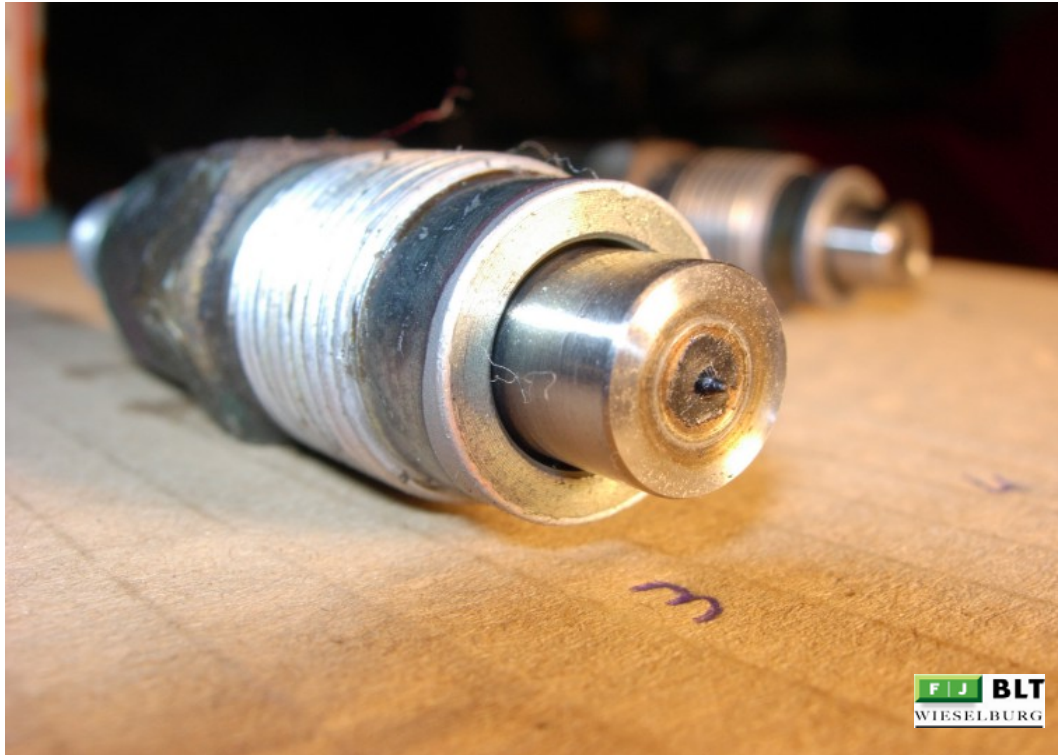
Abbildung 112: 07-OÖ Einspritzdüse

Die Einspritzdüsen wiesen eine geringe Verkrustung auf und zeigten insgesamt ein normales Erscheinungsbild.

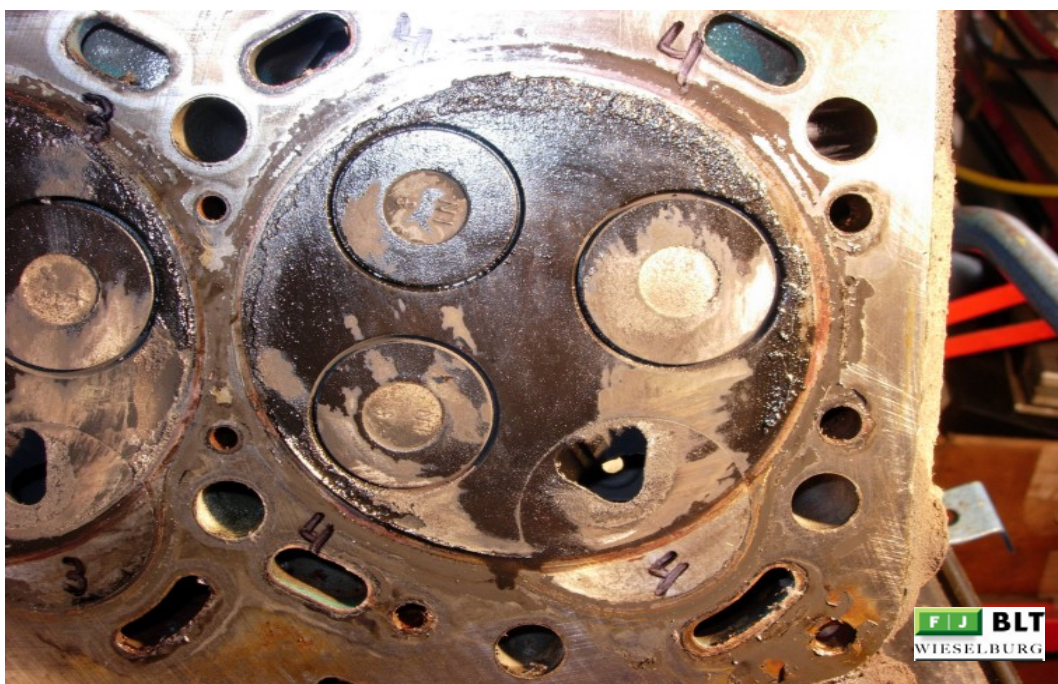
Abbildung 113: 07-OÖ Zylinderkopf

Der Zylinderkopf war mit einem grauen Belag versehen, der in den Randbereichen des Brennraumes teilweise in eine Belagskruste überging. Im Bereich um die Vorkammer war der Belag etwas dicker und wies eine raue Oberfläche auf.

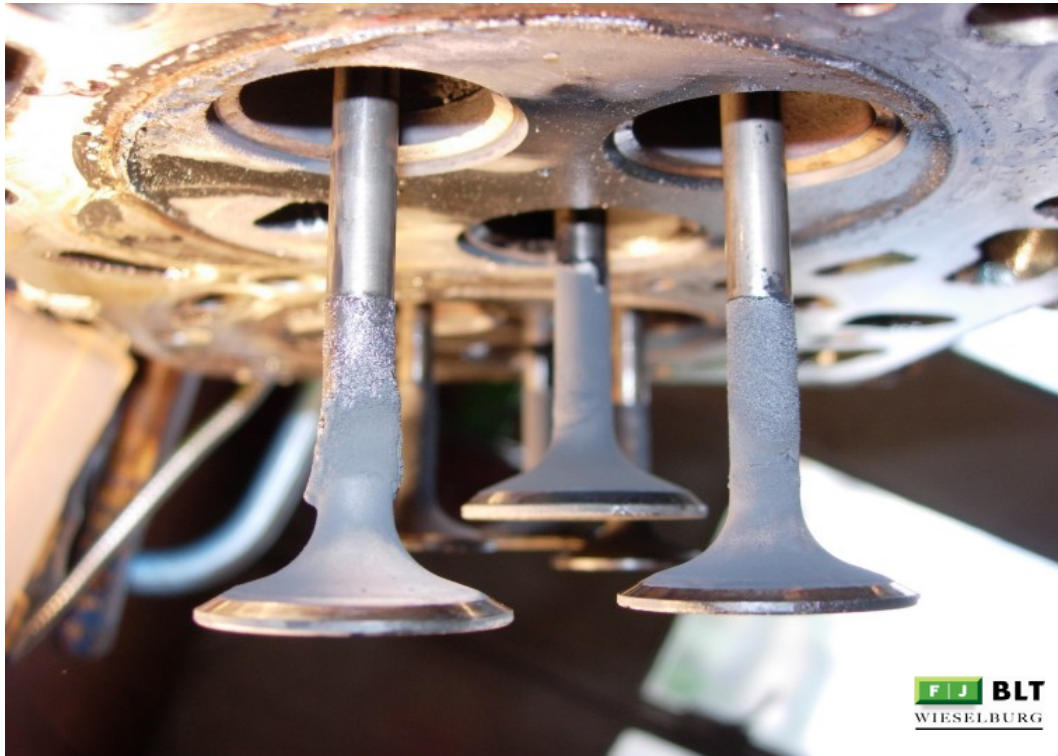
Abbildung 114: 07-OÖ Einlass- und Auslassventil

Die Einlassventile wiesen einen trockenen grau-schwarzen Belag im Übergang vom Ventilteller zum Schaft auf. Der Einlasskanal wies ebenfalls einen geringfügigen Belag auf. Auf den Auslassventilen war ein dünner schwarzer trockener Belag im Übergang von den Ventiltellern zum Schaft ersichtlich.

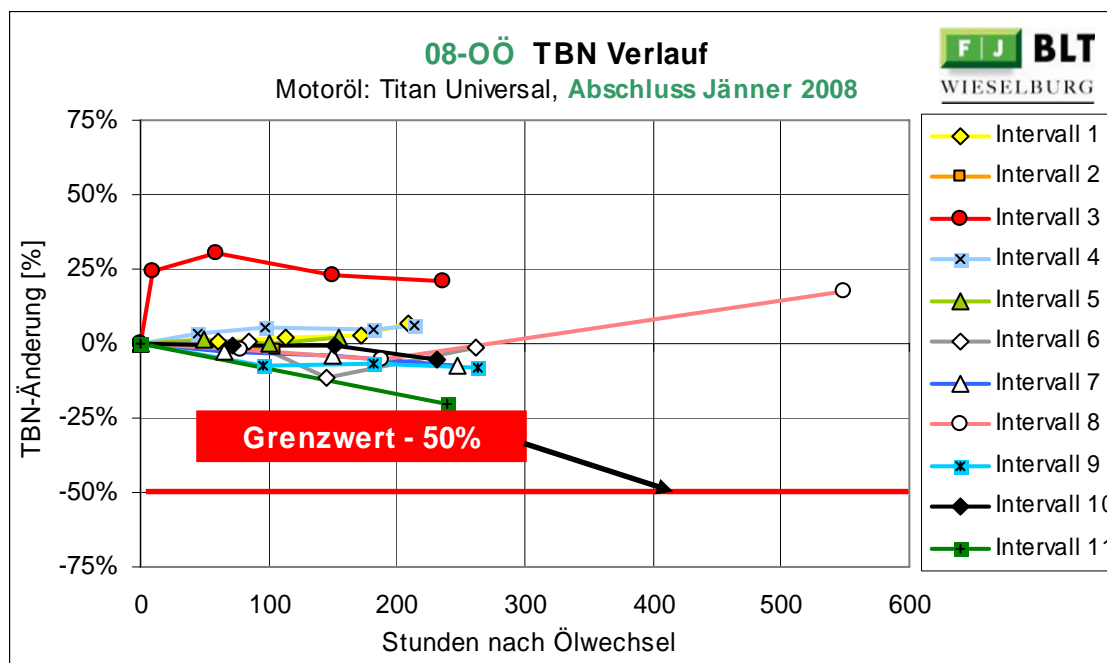
**Abbildung 125: 08-OÖ Änderung der Total Base Number**

25% beobachtet wurde. Im Intervall 11 wurde eine Abnahme um 24% festgestellt. Die TBN des Intervalls 8 stieg insgesamt um 18%. Insgesamt gab es keine bedenklichen grenzwertnahen Schwankungen bei den Verläufen der Total Base Number.

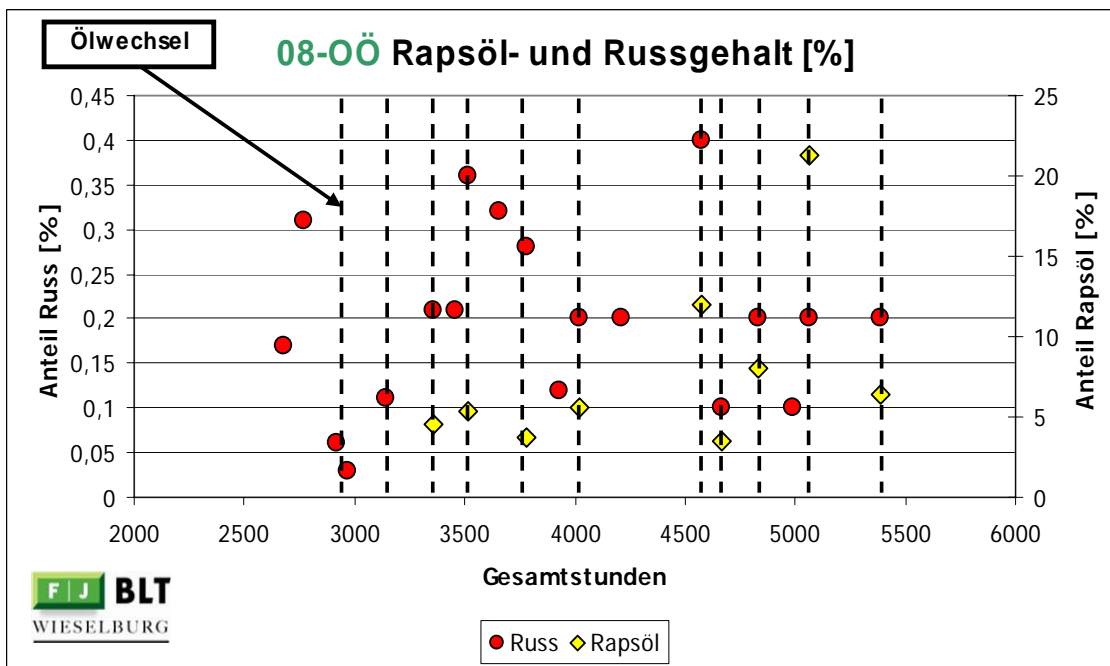
Abbildung 127: 08-OÖ Rapsöl- und Russgehalt in den Motorölproben

Beim Russgehalt gab es keine Grenzwertüberschreitungen. Der Anteil von Rapsöl verlief mit einer Ausnahme ebenfalls unter der hier vorgesehenen Limitgrenze von maximal 15%.

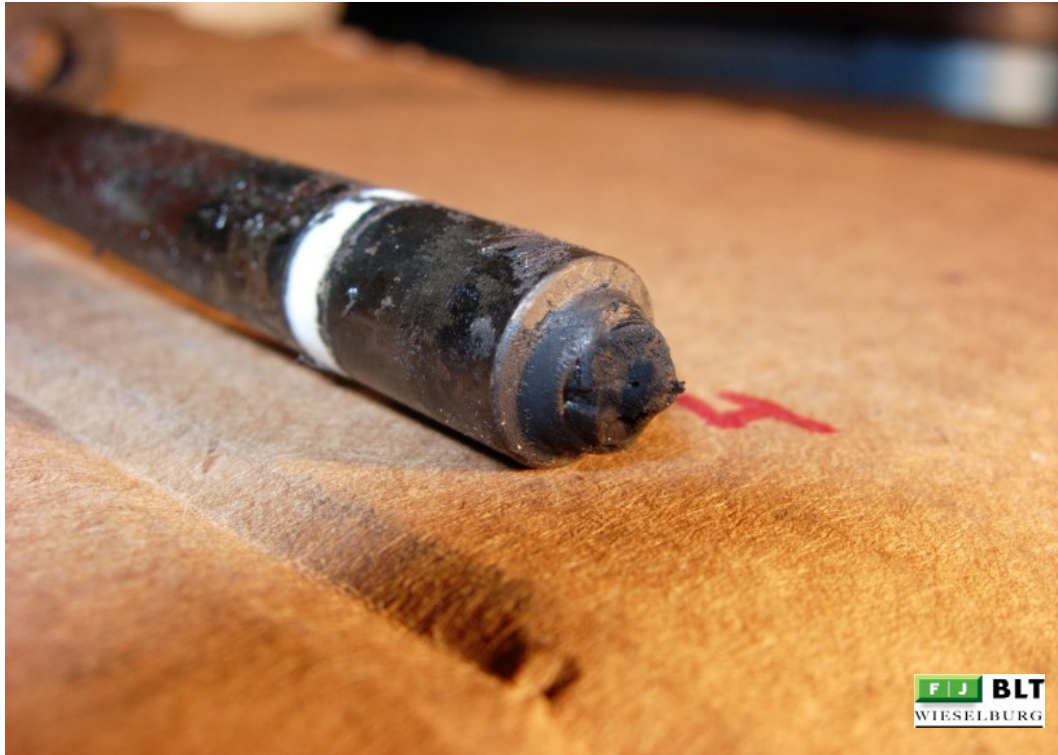
Abbildung 128: 08-OÖ Einspritzdüse

Die im Rahmen der Anfangsuntersuchung identifizierte defekte Düse wurde getauscht. Bei der Untersuchung zu Versuchsende wurde Düse 4 durch die Demontage defekt. Generell war ein Anstieg des Öffnungsdrucks um bis zu 25 bar zu beobachten.

Düsen spitzen und -schaft waren mit einem krustenartigen Belag versehen, die Düsenlöcher waren jedoch allesamt frei

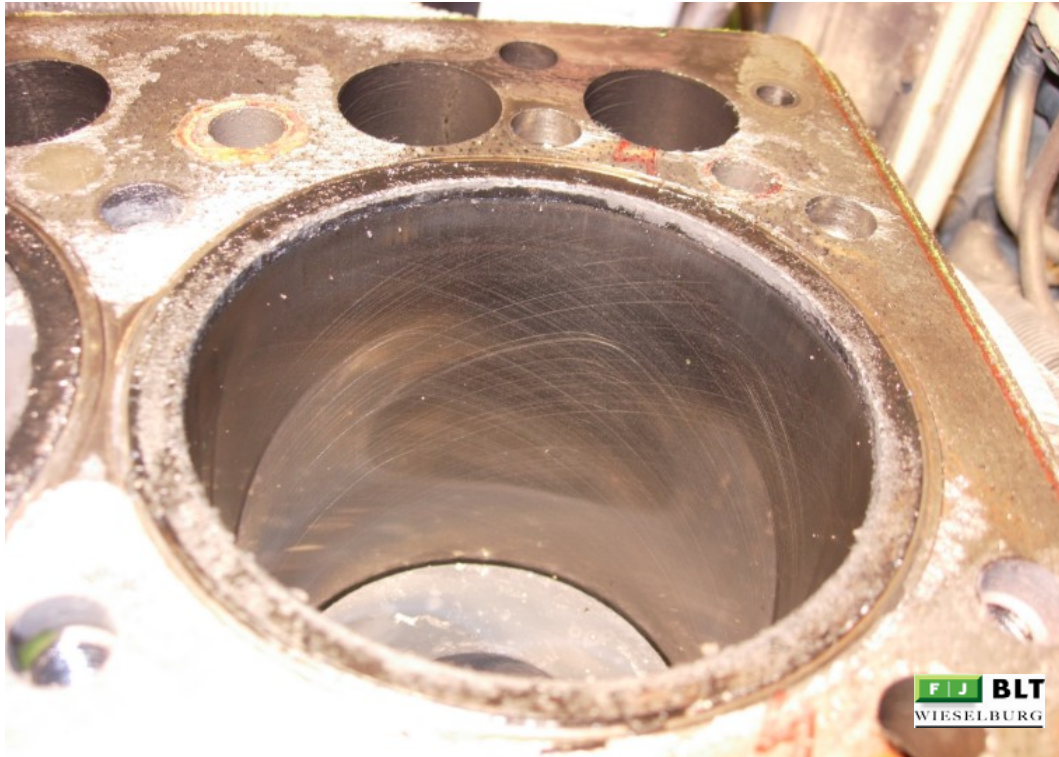
**Abbildung 131: 08-OÖ Zylinderlaufbüchse**

Der Feuerstegbereich der Zylinderlaufbüchsen war klar abgegrenzt und mit einer schwarzen Belagskruste von ca. 1mm versehen. Die Honspuren der Büchse waren noch deutlich sichtbar, der Verschleiß der Einsatzdauer entsprechend.

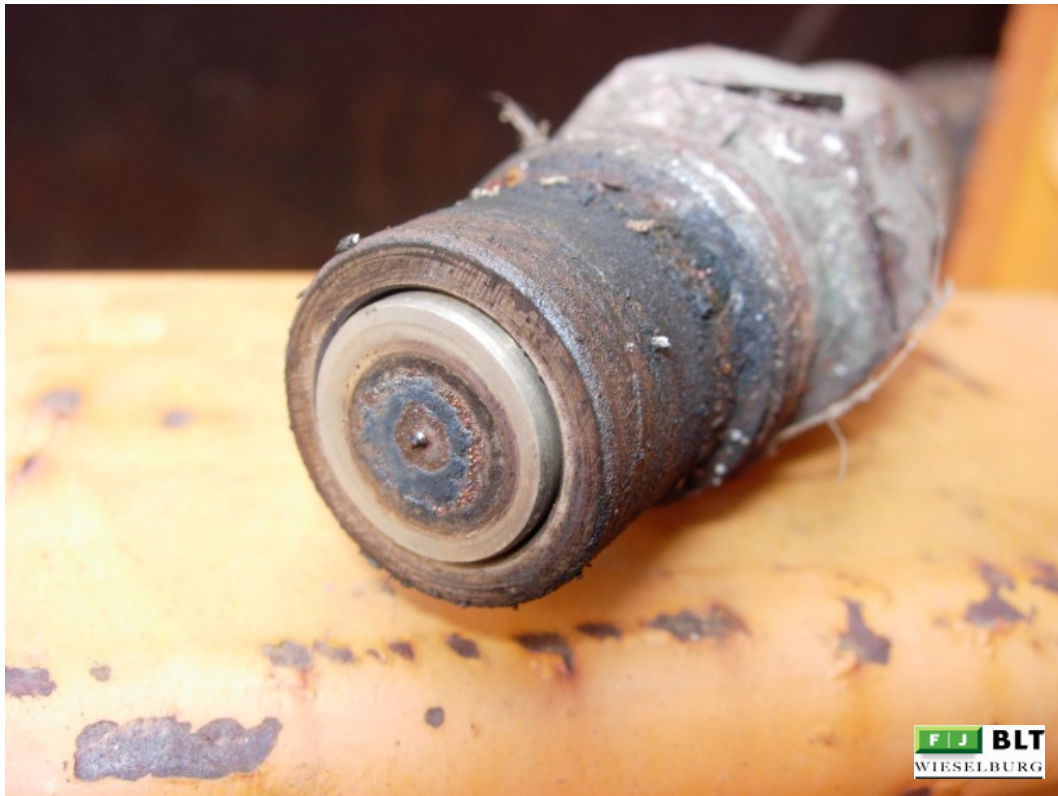
Abbildung 138: 09-Bgld Einspritzdüse

Kompression [bar]		Düsenöffnungsdruck [bar]		Spritzbild		
	Anfang	Ende	Anfang	Ende	Anfang	Ende	
Zylinder 1	21	20	95	100	i.O.	defekt	Düse 1
Zylinder 2	23	21	105	100	i.O.	defekt	Düse 2
Zylinder 3	22	14	110	170	defekt	defekt	Düse 3
Zylinder 4	24	20	105	200	defekt	defekt	Düse 4

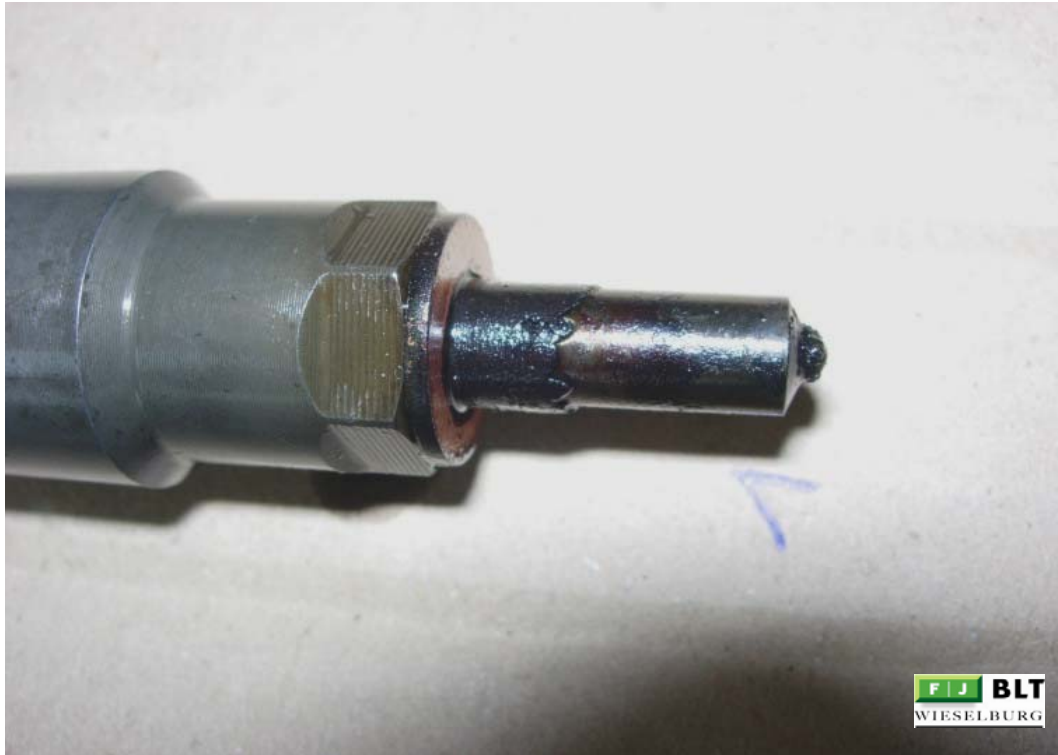
Abbildung 149: 10-OÖ Einspritzdüse

Der Schaft der Einspritzdüsen war mit einem massiven Belag versehen, welcher vielleicht auch durch die Demontage großteils weg gebrochen ist. Die Düsen spitzen zeigten ebenfalls eine dicke Belagskruste, die Düsenlöcher waren jedoch frei.

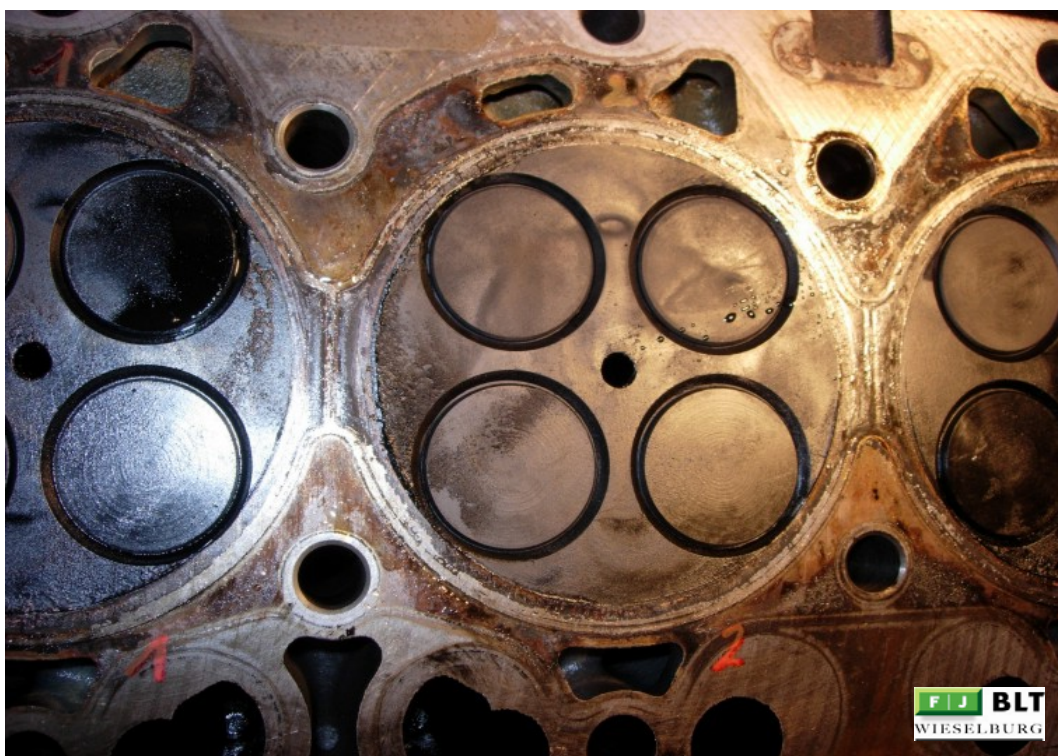
Abbildung 150: 10-OÖ Zylinderkopf

Die Oberfläche des Zylinderkopfes wies einen dünnen schwarz glänzenden Belag auf, welcher im Randbereich teilweise in eine Kruste überging.

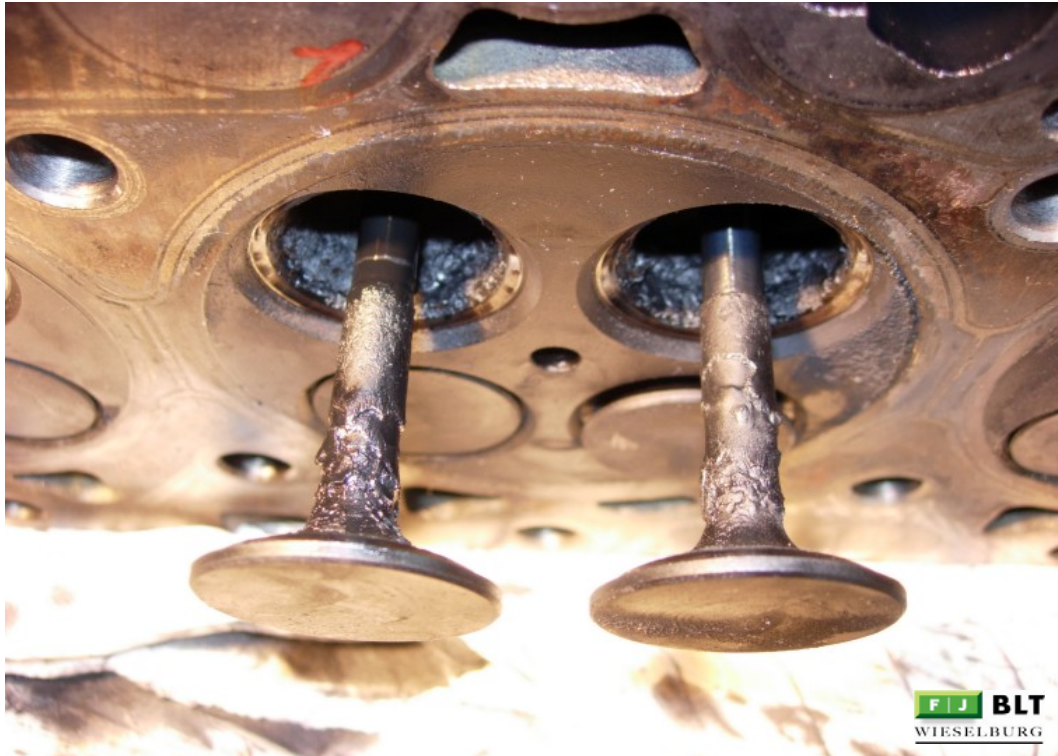
Abbildung 151: 10-OÖ Einlassventile

Die Einlassventile waren von einem schwarzen krustenartigen einige Millimeter dicken Belag überzogen. Beim Einlassventil des Zylinders 3 war die Kruste noch stärker ausgeprägt als bei den anderen. Hier war auch der Einlasskanal sehr stark verkrustet.
