# **Rapsöl als Treibstoffalternative**

## **in der Landwirtschaft**

### **Anhang Band I**

Endbericht  
September 2008

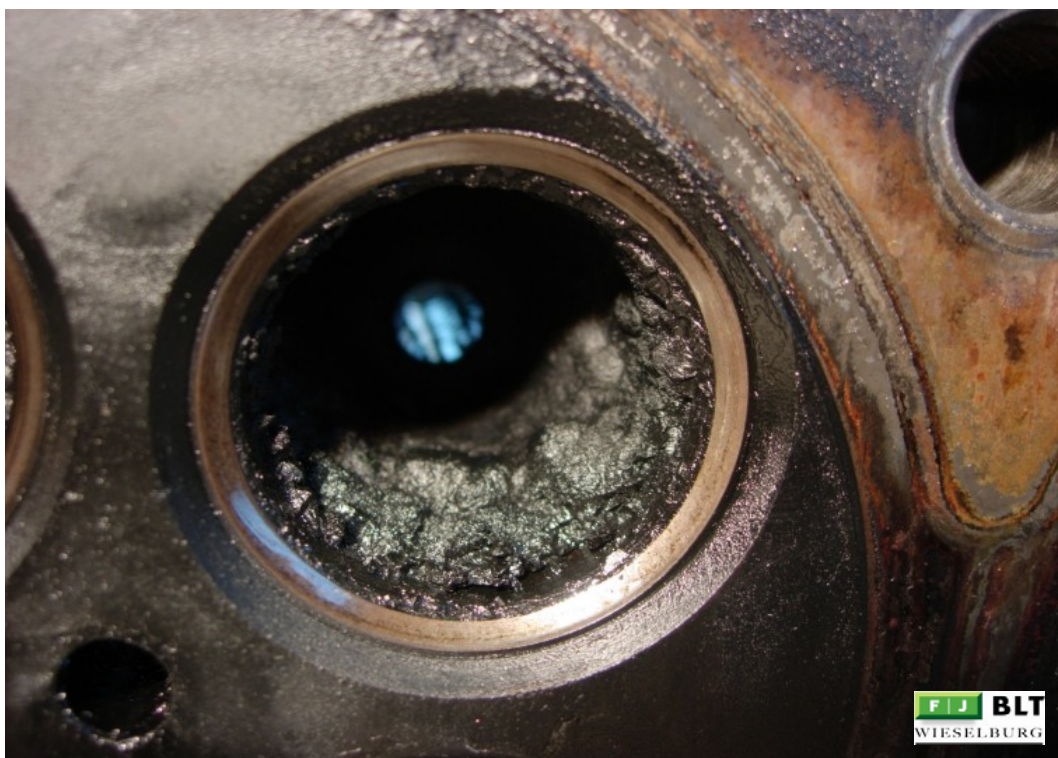
Abbildung 152: 10-OÖ Einlasskanal Zylinder 3

Die Einlassventile waren von einem schwarzen krustenartigen einige Millimeter dicken Belag überzogen. Beim Einlassventil des Zylinders 3 war die Kruste noch stärker ausgeprägt als bei den anderen. Hier war auch der Einlasskanal sehr stark verkrustet.

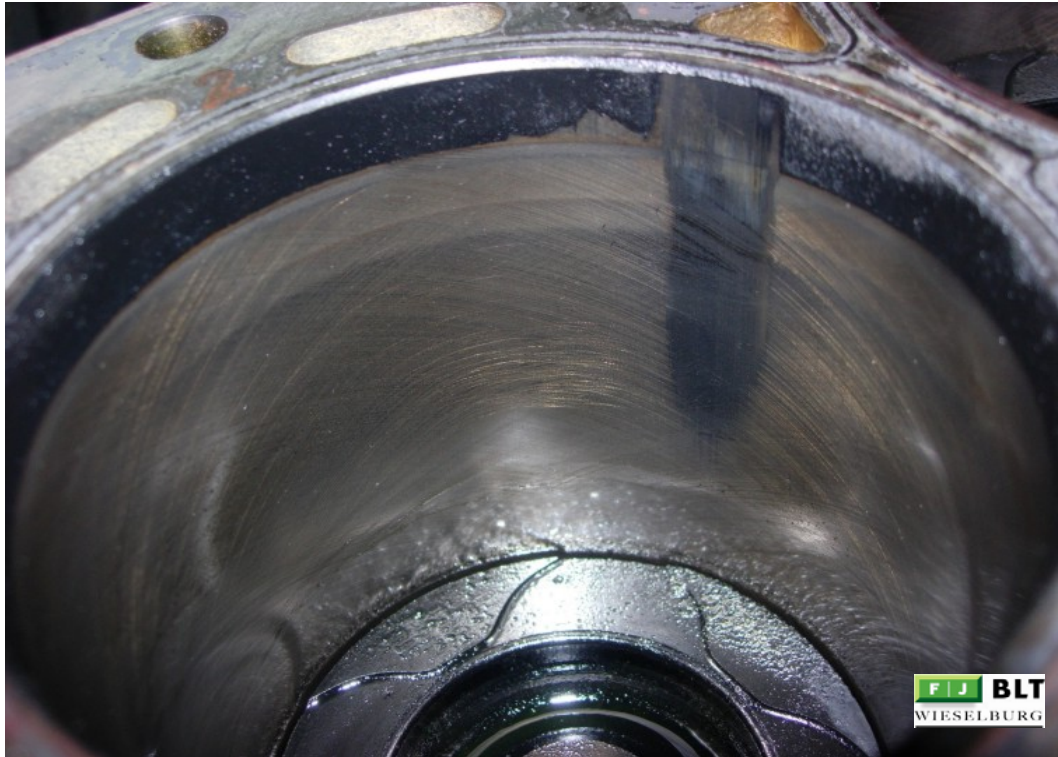
Abbildung 154: 10-OÖ Zylinderlaufbüchse Zyl. 2

Im Feuerstegbereich wurde ein krustenartiger schwarzer Belag festgestellt. Bei Zylinder 2 war der Belag teilweise abgetragen. Der Feuerstegbereich des Kolbens wies an dieser Stelle ebenfalls einen Belag auf. Eine Fühlerlehre (0,2 mm) konnte bei der Kolbenstellung am oberen Totpunkt nicht mehr durchgezogen werden. In der Laufbüchse wurde eine ca. 25 mm breite Schleifspur vom abgetragenen Belag auf etwa 2/3 der Hublänge festgestellt. Im Bereich dieser Schleifspur sind die Honspuren nicht mehr sichtbar. Da an dieser Stelle der Schmierfilm nicht mehr gut anhaften kann, wird diese starke Schleifspur als beginnender Schaden betrachtet.

Bei den übrigen Laufbüchsen war der Feuerstegbereich klar abgegrenzt. Die Laufbahnen waren in einem der Laufzeit entsprechenden Zustand. Die Honspuren waren deutlich sichtbar

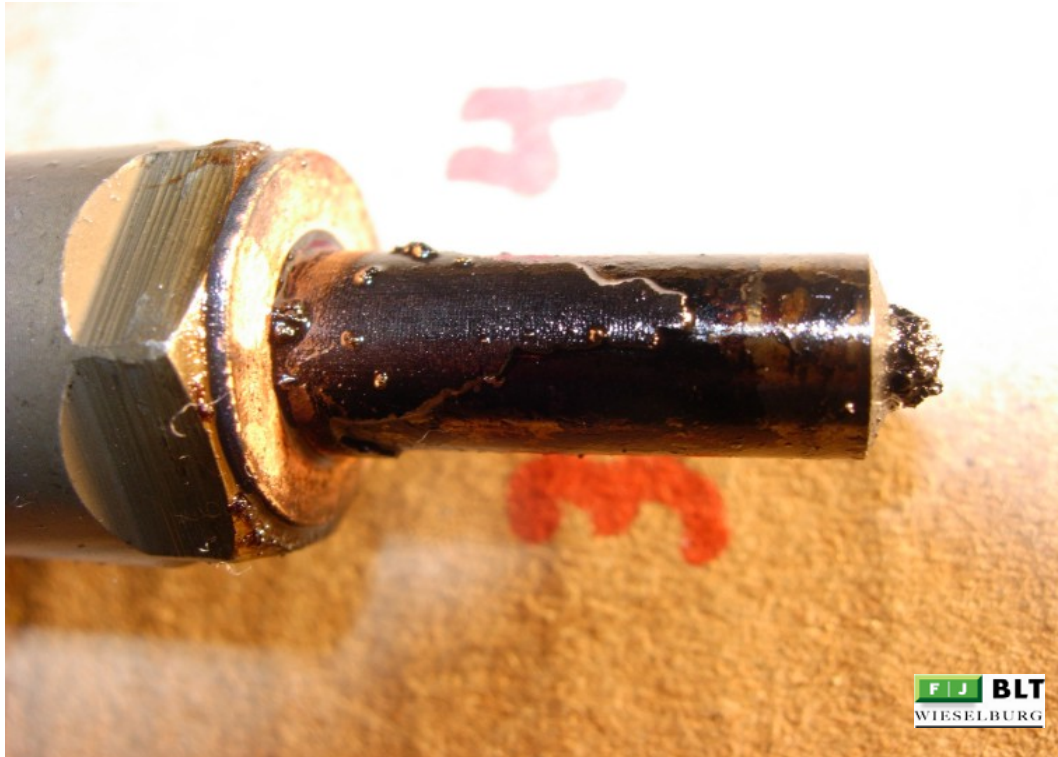
Abbildung 172: 11-NÖ Einspritzdüse

Der Düsenöffnungsdruck zeigte bei Versuchsende in der Tendenz ein geringes Absinken und entsprach somit den Erfahrungen hinsichtlich der Einsatzdauer.

Die Einspritzdüsen wiesen teilweise im Schaftbereich eine Verkrustung auf. Auch die Düsen spitzen zeigten einen krustenartigen Belag. Die Düsenlöcher waren allesamt frei.

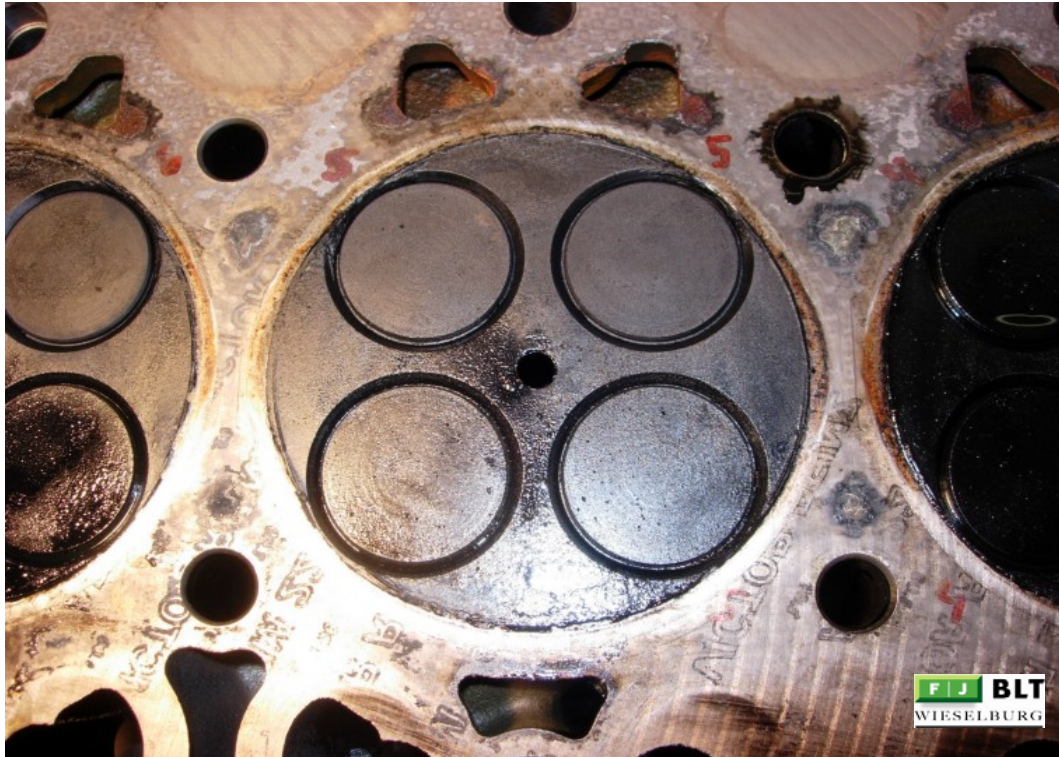
Abbildung 173: 11-NÖ Zylinderkopf

Die Oberfläche des Zylinderkopfes war mit einem schwarzen, feucht glänzenden, Belag versehen. In den Randbereichen war teilweise auch eine geringe Verkrustung zu beobachten.

Die Oberfläche des Zylinderkopfes war mit einem schwarzen, feucht glänzenden, Belag versehen. In den Randbereichen war teilweise auch eine Verkrustung zu beobachten.

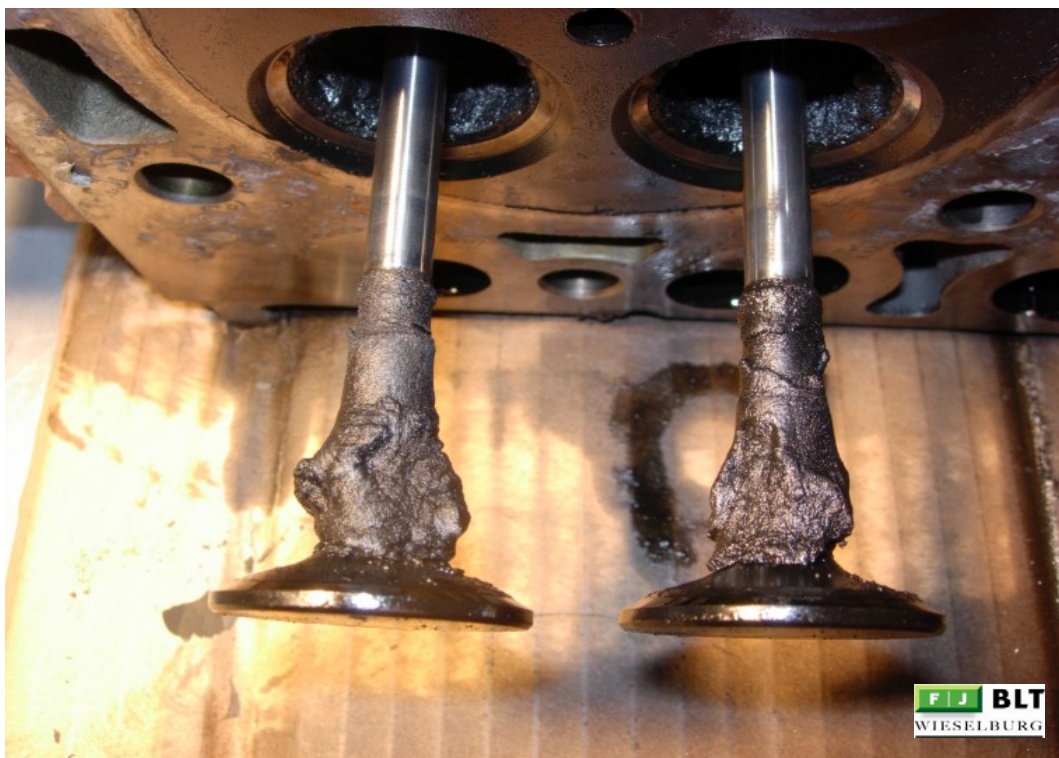
Abbildung 174: 11-NÖ Einlassventile

An allen Einlassventilen wurde eine massive Belagkruste festgestellt. Auch in den Ansaugkanälen war ein Belag ersichtlich.

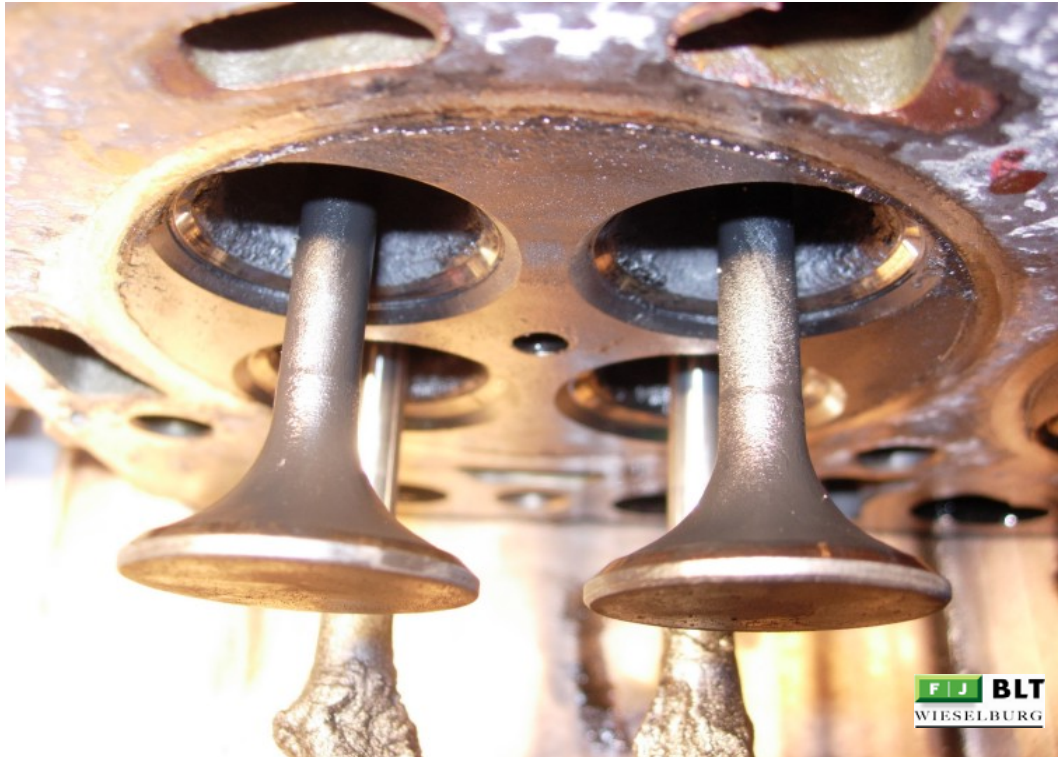
**Abbildung 175: 11-NÖ Auslassventile**

Die Auslassventile waren nicht belegt. In den Auslasskanälen war ebenfalls kein Belag ersichtlich. Das Auslassventil des Zylinders 2 war schwergängig.

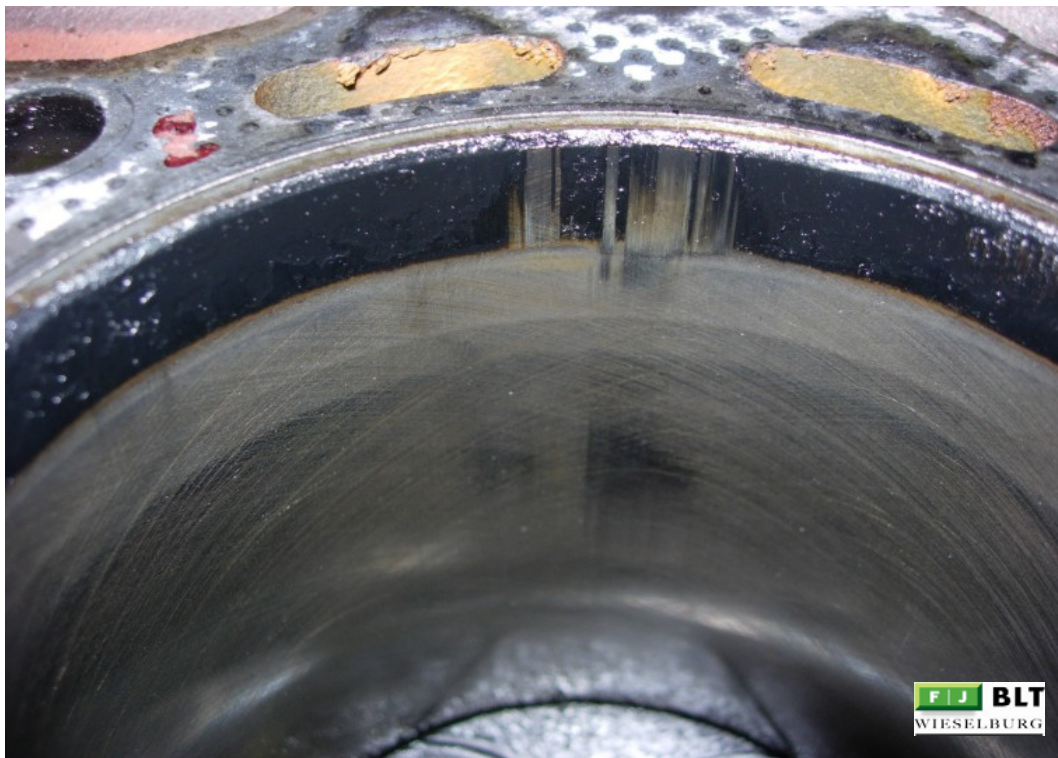
**Abbildung 176: 11-NÖ Zylinderlaufbüchse**

Der Feuerstegbereich war zumeist klar abgegrenzt. An einzelnen Stellen hat sich der Koksbelag von den Kolben und den Büchsen berührt und dadurch einen Abtrag der Belagkruste verursacht, dies war insbesondere bei den Zylindern 3 und 6 der Fall. Im Zylinder 6 war der Belag im Feuerstegbereich auf einer Breite von ca. 2,5 cm abgetragen, welcher in eine spiegelnde Spur in der Laufbahn überging.

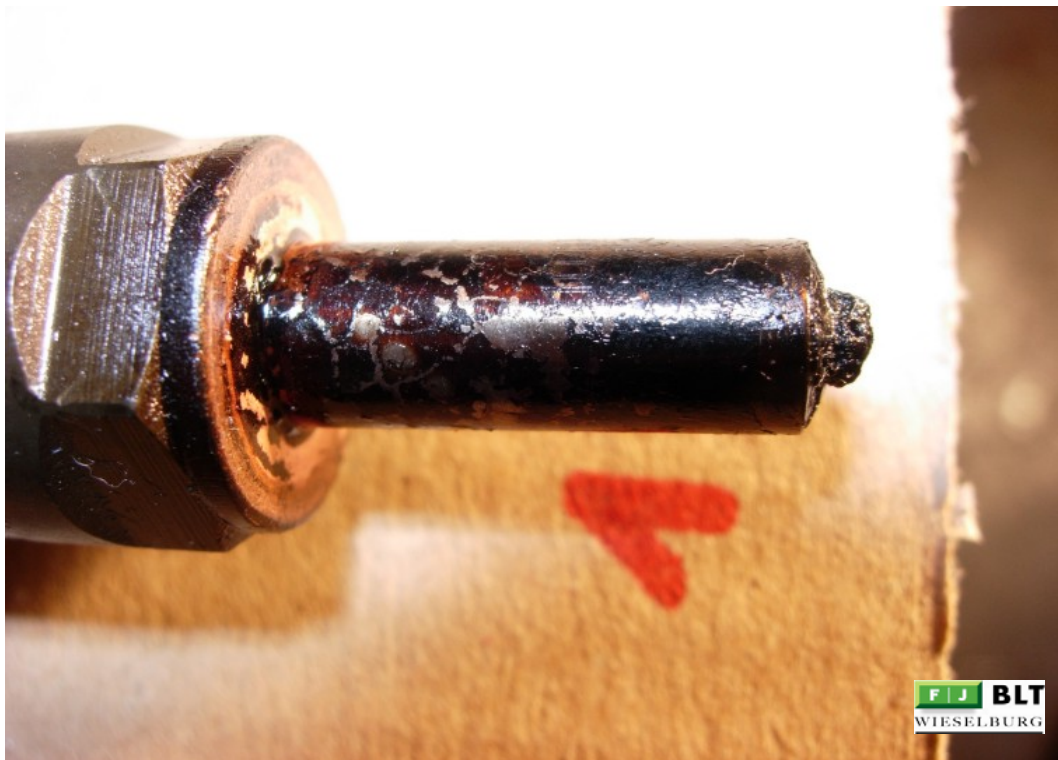
Abbildung 194: 12-OÖ Einspritzdüse

Der Düsenöffnungsdruck war bei Versuchsende um bis zu 30 bar geringer. Der Schaftbereich der Einspritzdüsen war mit einem schwarzen feucht glänzenden

krustenartigen Belag versehen. Die Düsen Spitzen wiesen ebenfalls eine Belagskruste auf. Die Düsenlöcher waren allesamt frei.

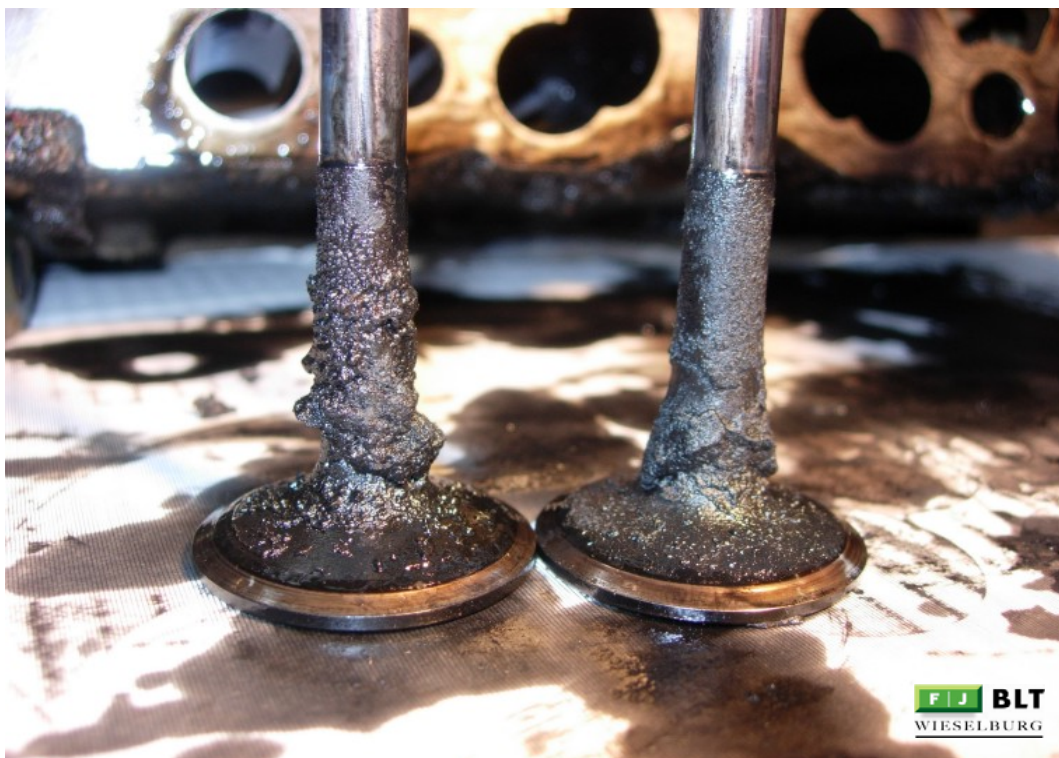
Abbildung 196: 12-OÖ Einlassventile

Die Einlassventile wiesen vom Übergang des Ventiltellers bis über den gesamten Schaftbereich eine massive Belagskruste auf. Im Einlasskanal wurde ebenfalls ein

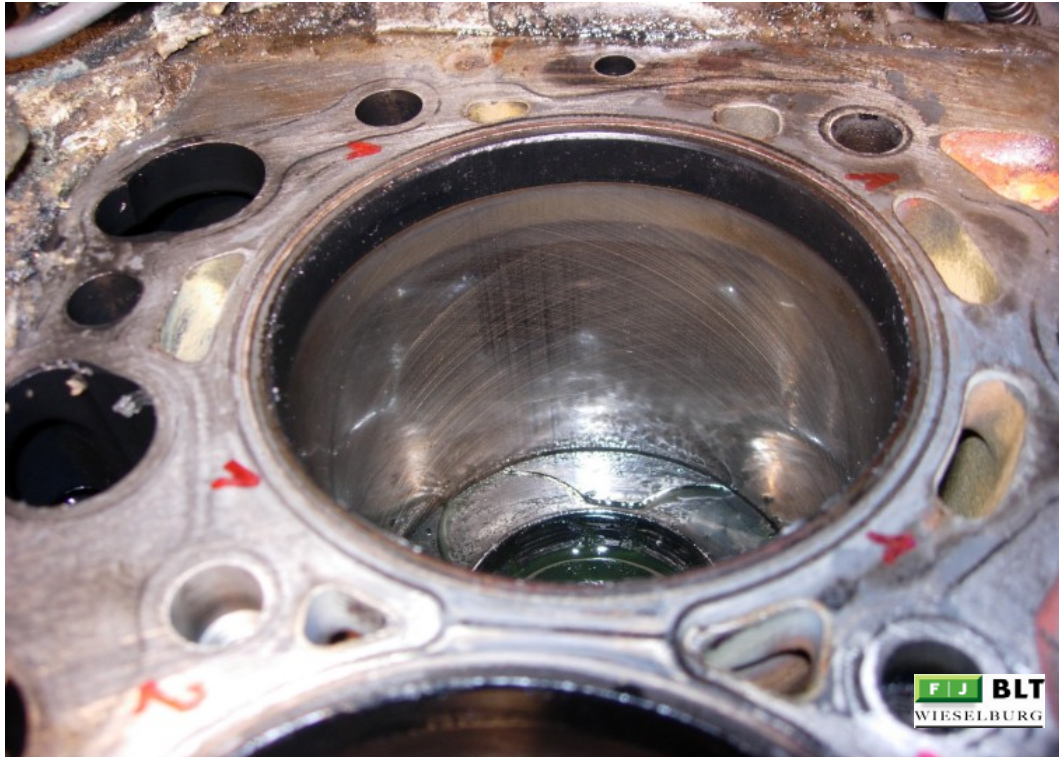
**Abbildung 197: 12-OÖ Zylinderlaufbüchse**

Der Feuerstegbereich war bei allen Laufbüchsen klar abgegrenzt. Der schwarze feucht glänzende Koksbelag der Büchse zeigte Kontaktsuren mit dem Kolben. Die Honsuren waren bei allen Zylindern deutlich sichtbar. Alle Büchsen wiesen teilweise Schleifspuren von abgetragenen Koksteilchen auf.

Der Feuerstegbereich war bei allen Laufbüchsen klar abgegrenzt. Der schwarze feucht glänzende Koksbelag der Büchse zeigte Kontaktsuren mit dem Kolben. Die Honsuren sind bei allen Zylindern deutlich sichtbar. Alle Büchsen wiesen teilweise Schleifspuren von abgetragenen Koksteilchen auf.

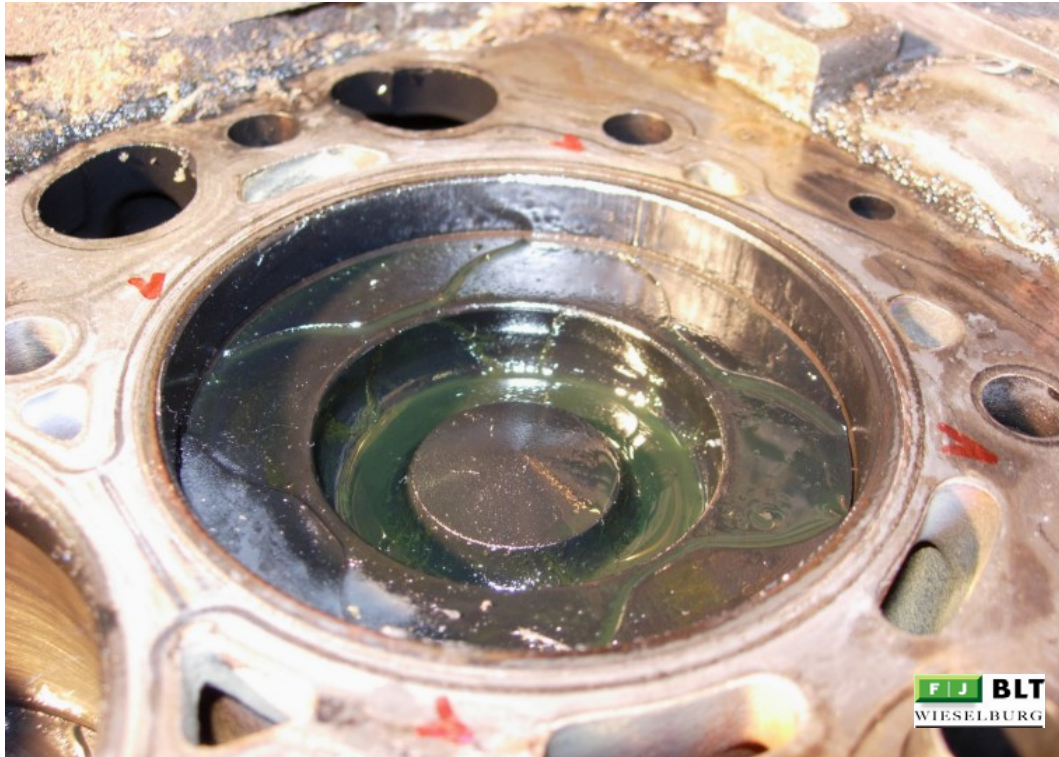
Abbildung 198: 12-OÖ Kolbenboden

Die Kolbenböden waren mit einem dünnen, schwarzen und feuchten Belag versehen.

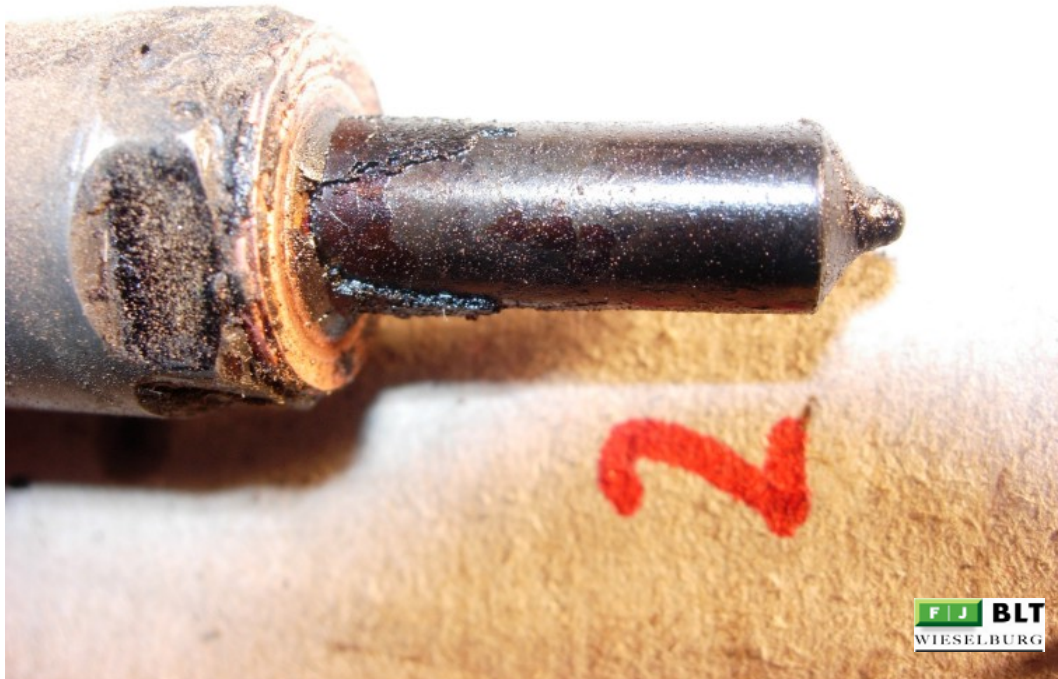
Abbildung 209: 13-NÖ Einspritzdüse

Der Öffnungsdruck der Einspritzdüsen ist um bis zu 25 bar gesunken. Die Düsen spitzen waren mit einem geringen Belag versehen, die Düsenlöcher waren jedoch allesamt frei. Der Schaftbereich der Düsen war verkrustet, der Belag teilweise abgeblättert.

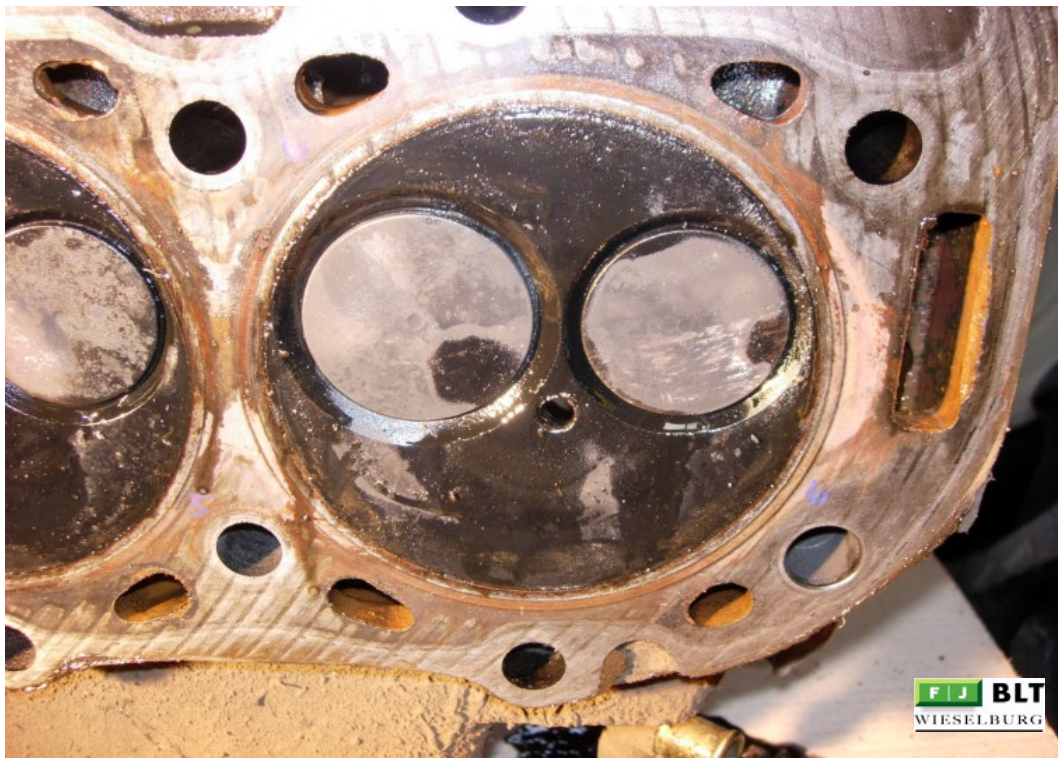
Abbildung 210: 13-NÖ Zylinderkopf

Der Zylinderkopf wies bei allen Zylindern einen relativ geringen schwarzen Belag auf, der im Randbereich in eine leichte Verkrustung überging.

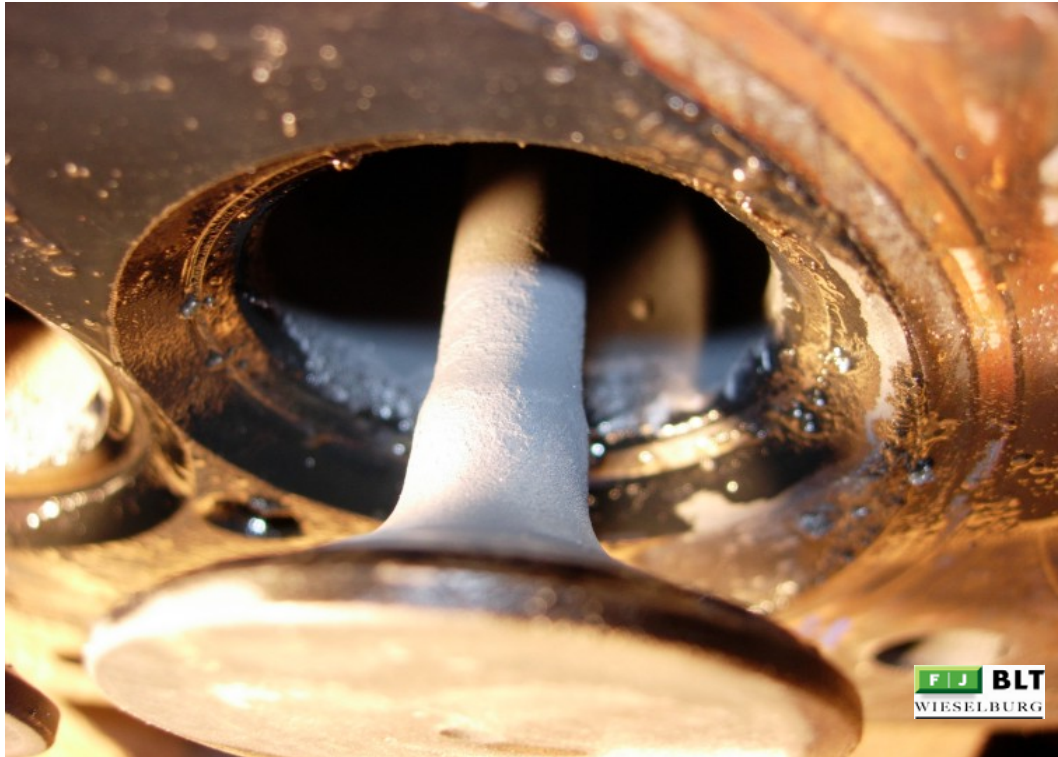
Abbildung 212: 13-NÖ Auslassventil

Die Auslassventile waren allesamt mit einem dünnen grauen Belag versehen. Bei den Zylindern 4 und 6 wies die Ventilfehrung ein erhöhtes Spiel auf. Die Ventilsitze aller Ventile zeigten Spuren von Kokseinschlag.

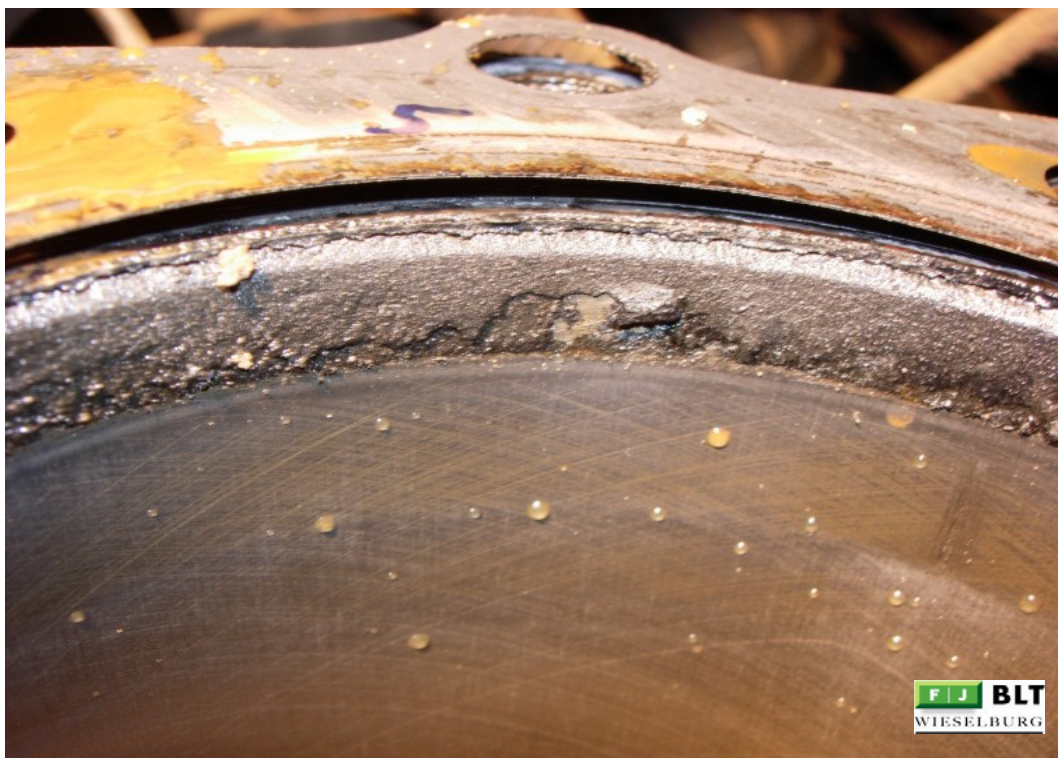
Abbildung 213: 13-NÖ Zylinderlaufbüchse

Der Feuersteg war bei allen Zylindern klar abgegrenzt. Der Feuerstegbereich war mit einer dicken schwarzen Belegkruste versehen, die teilweise abgelöst war.

Die Honspuren waren bei allen Laufbüchsen deutlich sichtbar. Die Zylinder 4 und 6 wiesen eine geringe Spiegelbildung auf.

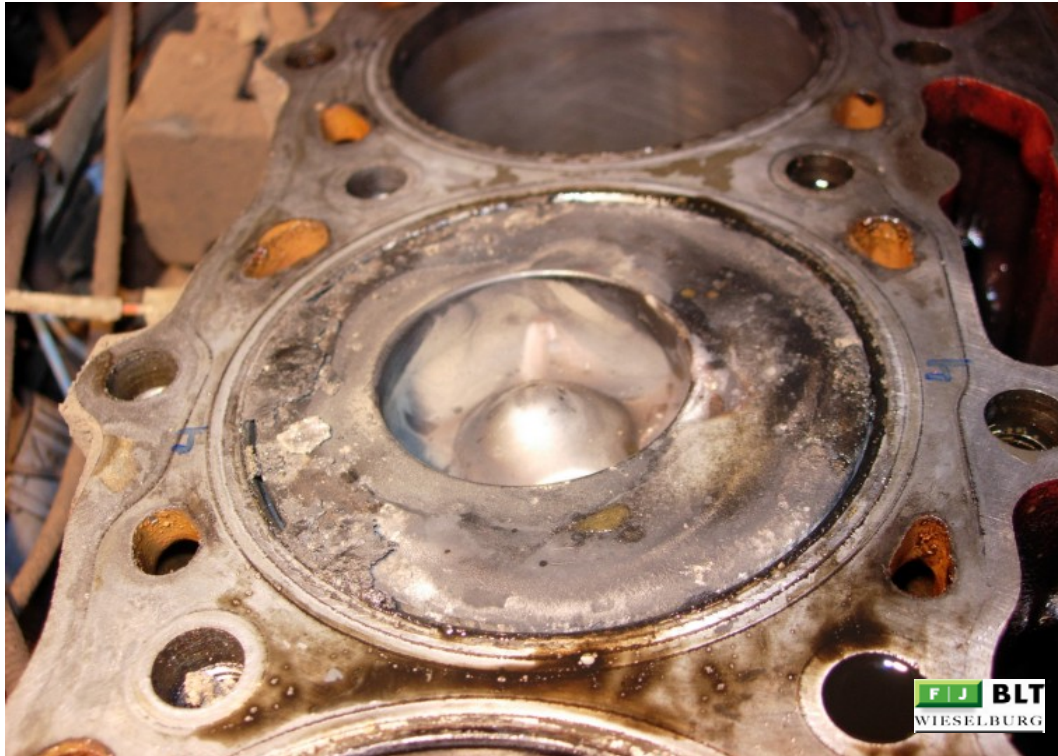
**Abbildung 214: 13-NÖ Kolbenboden**

Die Kolbenböden waren bei allen Kolben schwarz belegt und wiesen teilweise eine leichte Kruste auf. Das Spritzbild der Düsen war in der Kolbenmulde teilweise sichtbar. Der Belag auf dem Kolbenboden von Zylinder 4 war stärker ausgeprägt. Die Kolben waren in der Stellung oberer Totpunkt kaum mehr beweglich.

Aufgrund der schlechten Kompressionswerte und der vergleichsweise starken Beläge im Brennraum wurde der Motor weiter demontiert und die Kolben gezogen.

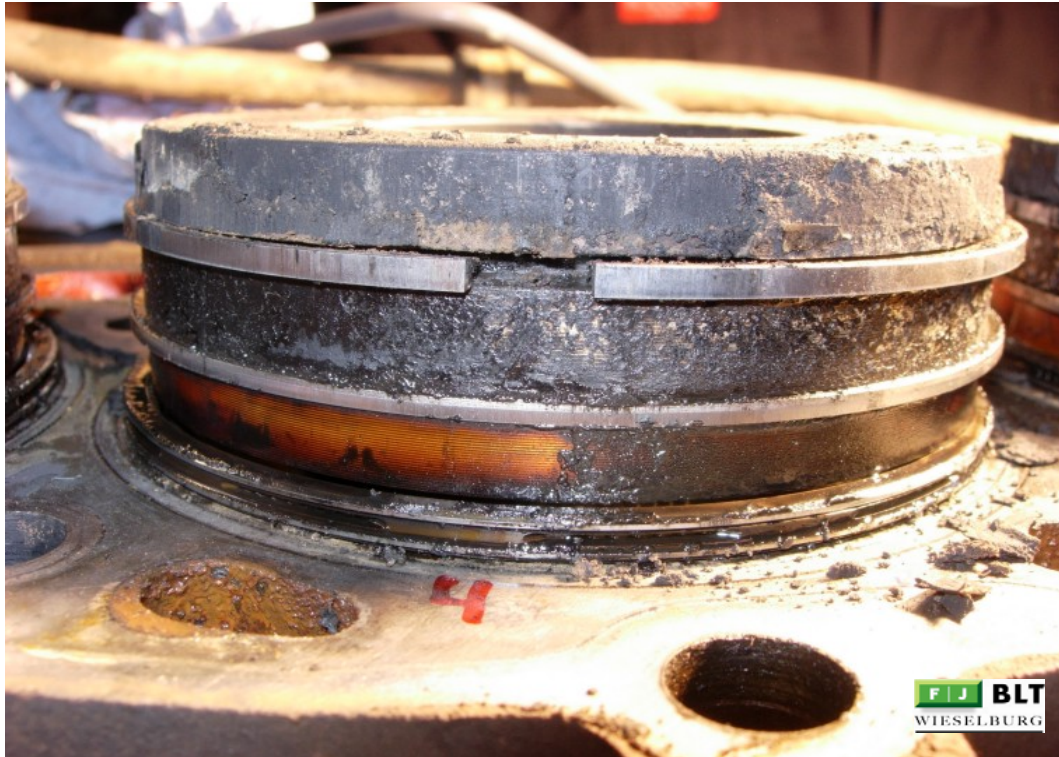
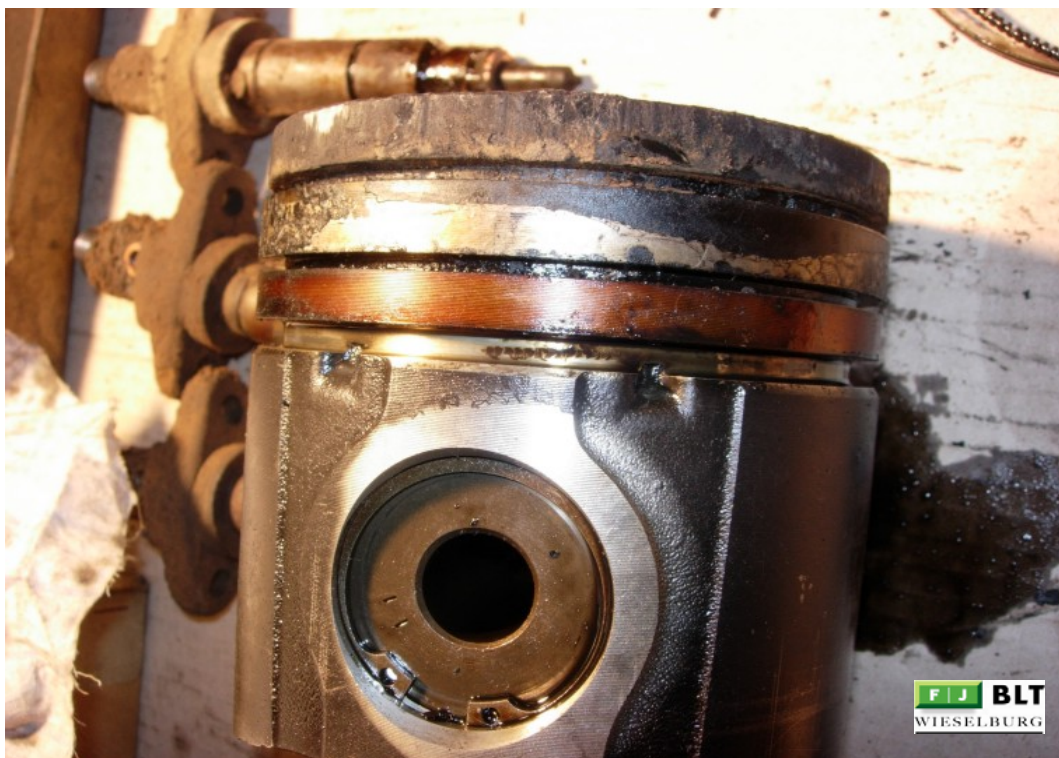
Abbildung 215: 13-NÖ Kolben mit Kolbenringen

Der Feuerstegbereich der Kolben war mit einer dicken Kruste versehen. Der Bereich zwischen erstem und zweitem Kolbenring war überwiegend schwarz belegt. Jener zwischen zweitem und drittem Ring orange bis ockerfarben eingefärbt. Die Kolbenringe waren mit Ausnahme von Ring 2 an Kolben 4 alle noch beweglich. Der Kolbenschaft wies bei allen Kolben im Bereich rund um die Kolbenbolzen eine schwarze Färbung auf. Der Schaftbereich der an- und ablaufenden Seiten, sowie die Kolbeninnenseite waren blank.
