# **Rapsöl als Treibstoffalternative**

## **in der Landwirtschaft**

### **Anhang Band II**

Endbericht  
September 2008

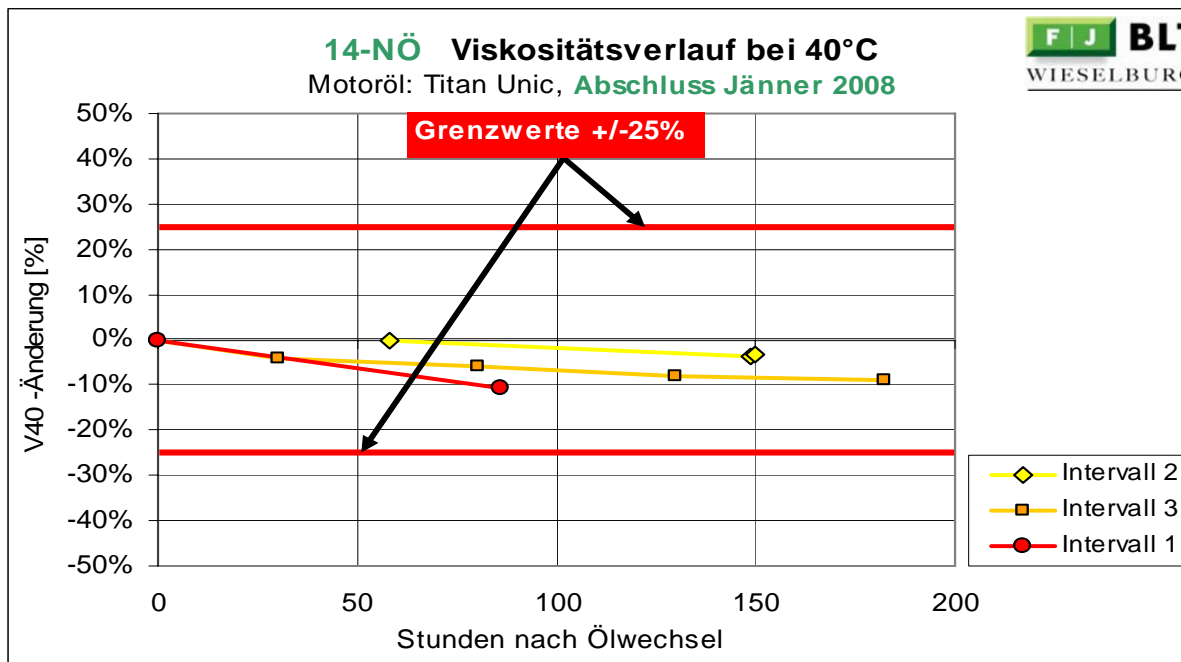
Abbildung 6: 14-NÖ Änderung der Viskosität bei 40°C

In den nachfolgenden Diagrammen sind jeweils die prozentualen Änderungen der Viskositäten bei 40°C und bei 100°C, sowie die Änderung der TBN über die Ölwechselintervalle dargestellt. Die Änderungen beziehen sich jeweils auf die 5-min-Probe als Ausgangsbasis. Als Grenzwert wurde bei den Viskositäten eine Abweichung von +/- 25% der Altölprobe im Vergleich zur Ausgangsprobe festgelegt, bei der TBN eine maximale Abweichung von -50%.

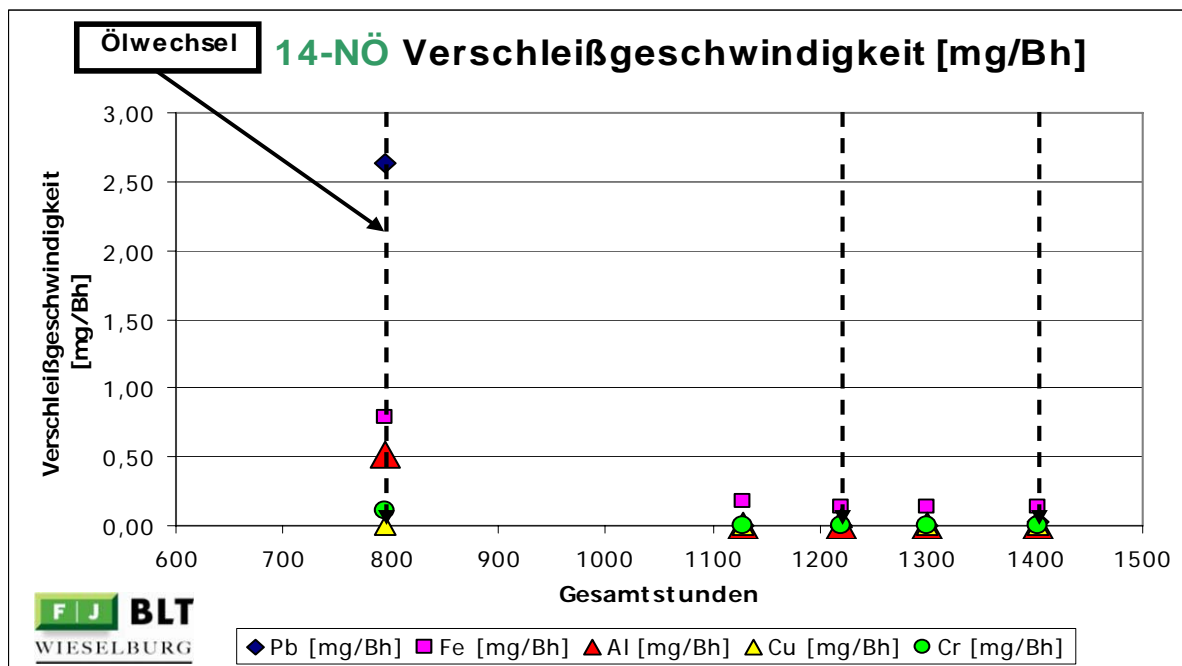
Abbildung 9: 14-NÖ Verschleißgeschwindigkeit [mg/Bh]

Bei den Intervallen 2 und 3 gab es keine Grenzwertüberschreitungen der Verschleißgeschwindigkeit.

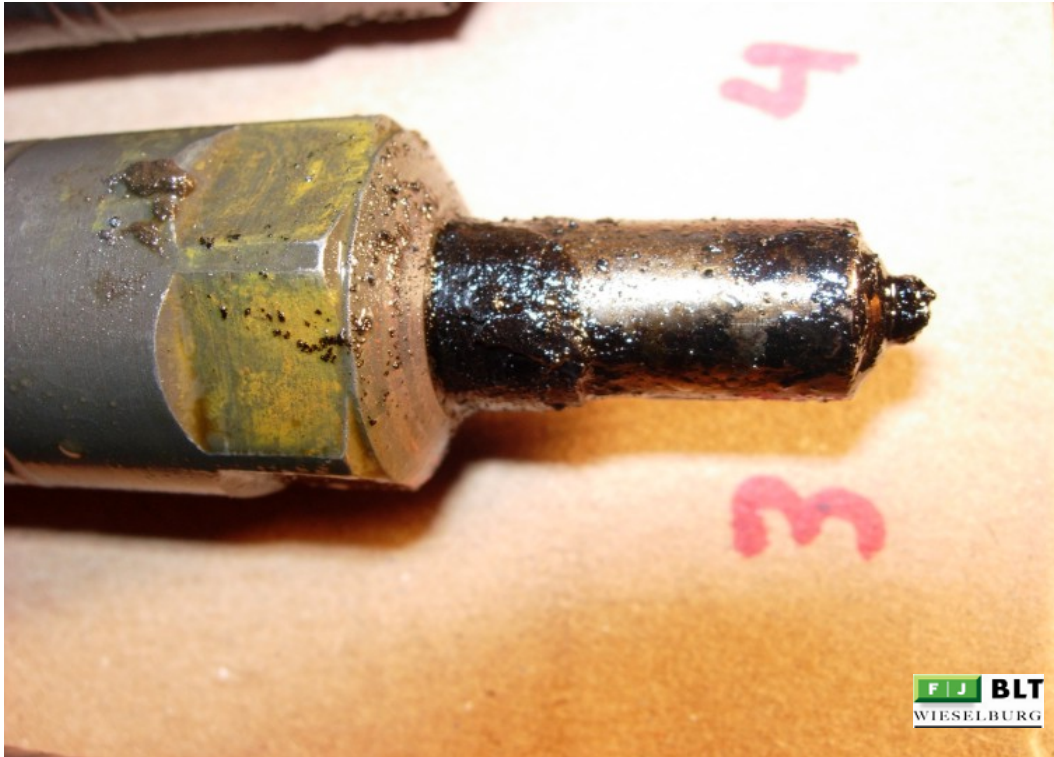
Abbildung 11: 14-NÖ Einspritzdüse

Bei der Anfangsuntersuchung waren zwei Einspritzdüsen defekt und wurden getauscht. Die Enduntersuchung zeigte einen Düsenzustand, welcher noch als in Ordnung einzustufen war, sich jedoch in Bezug auf das Spritzbild an der unteren Grenze bewegte.

Der Schaftbereich der Düsen wies Verkrustungen auf, welche teilweise abgebröckelt waren. Die Düsen spitzen waren mit einem unregelmäßigen Belag bis ca. zum ersten Zentimeter des Düsen schaftes versehen. Die Düsenlöcher waren allesamt frei.

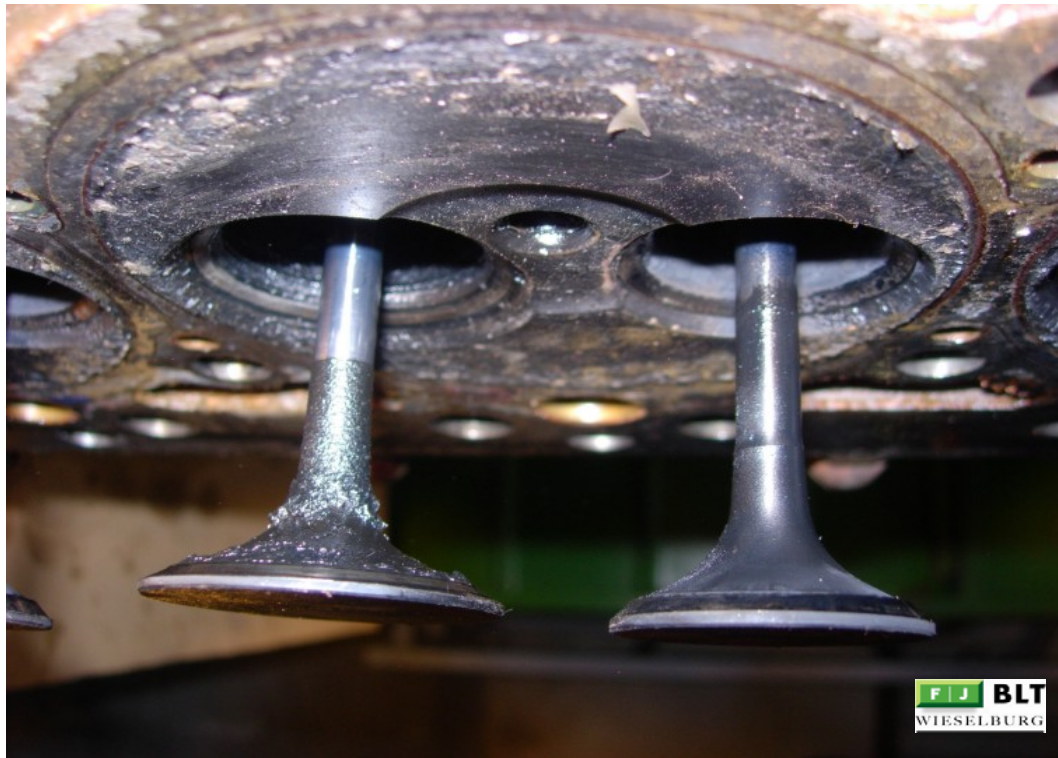
**Abbildung 13: 14-NÖ Einlass- und Auslassventil**

Bei den Einlassventilen konnte am Übergang des Ventiltellers ein geringer feuchter schwarzer Belag festgestellt werden. An den Auslassventilen war kaum Belag sichtbar. Die Ein- und Auslasskanäle waren nur geringfügig belegt.

Bei den Einlassventilen konnte am Übergang des Ventiltellers ein geringer feuchter schwarzer Belag festgestellt werden. An den Auslassventilen war kaum Belag sichtbar. Die Ein- und Auslasskanäle waren nur geringfügig belegt.

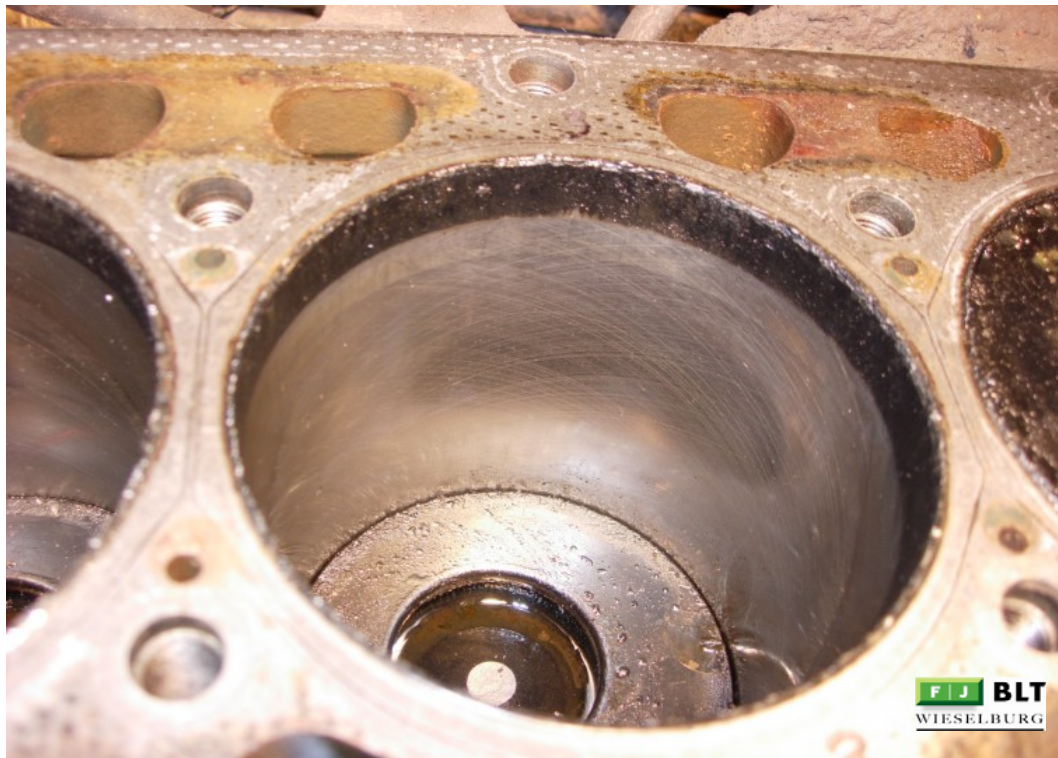
Abbildung 14: 14-NÖ Zylinderlaufbüchse

Der Feuerstegbereich war bei allen Zylindern klar abgegrenzt und mit einem schwarzen Belag versehen, der teilweise abgelöst oder abgetragen war. Die Honung der Laufbüchsen war bei allen Zylindern deutlich sichtbar.

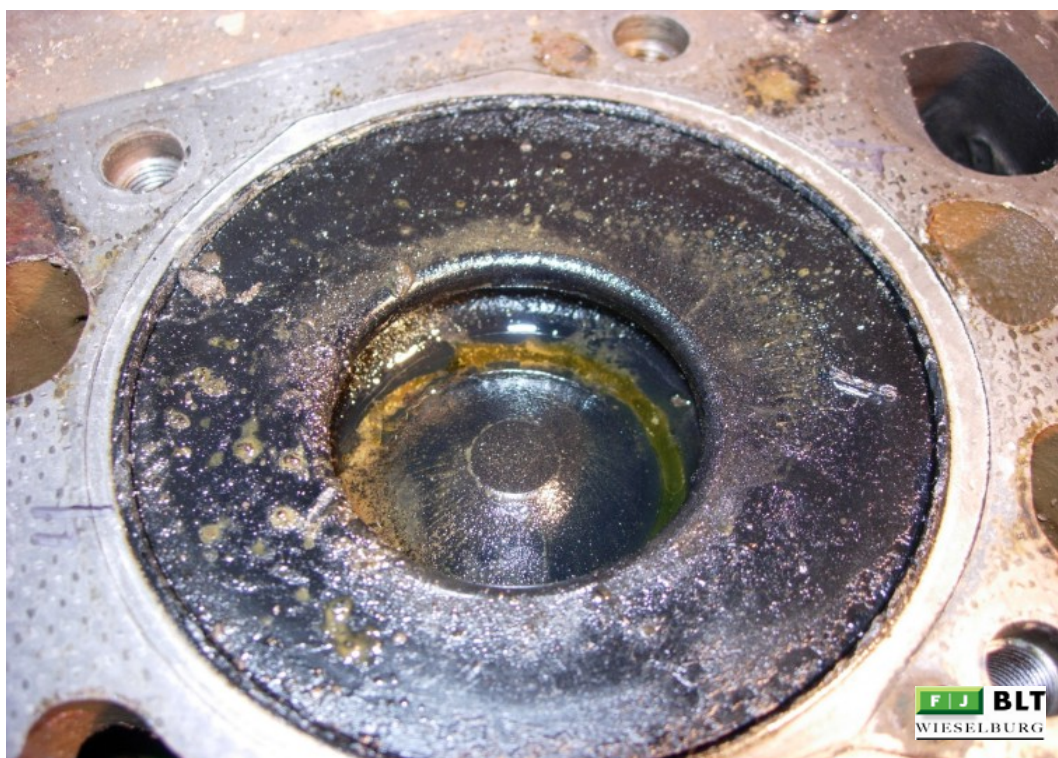
Abbildung 15: 14-NÖ Kolbenboden

Der Kolbenboden war schwarz belegt, teilweise war eine leichte Kruste vorhanden.

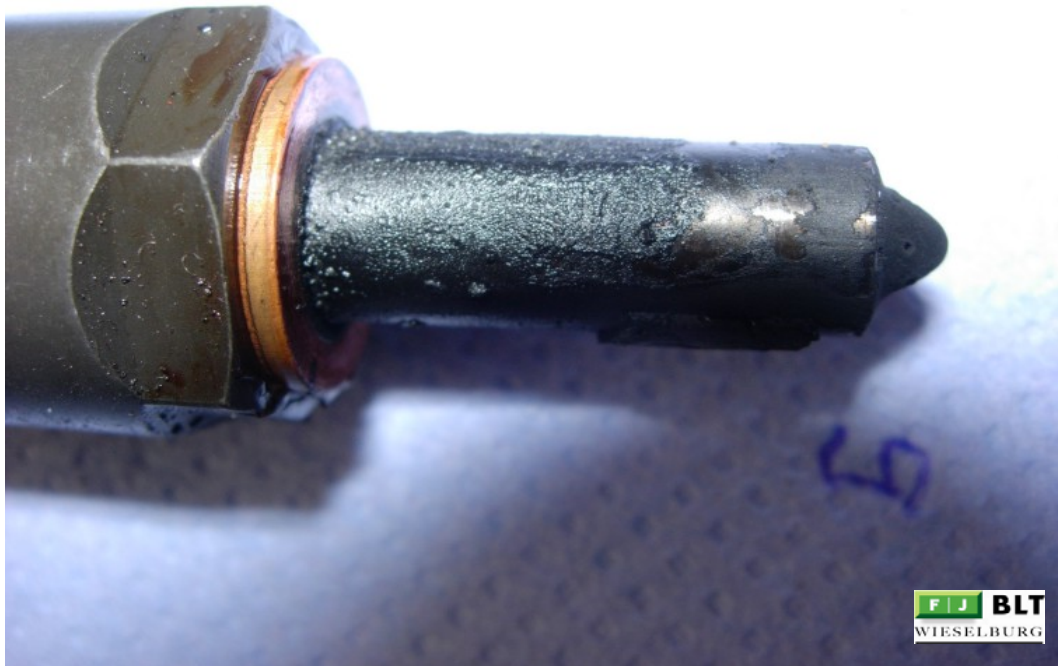
Abbildung 26: 15-00 Einspritzdüse

Zwischenüberprüfung kurz vor Versuchsende zeigte noch einen guten Düsenzustand.

Die Löcher der Einspritzdüsen waren alle frei. Die Düsen spitzen waren kaum belegt. Der Düsenchaft wies eine geringe Verkrustung auf.

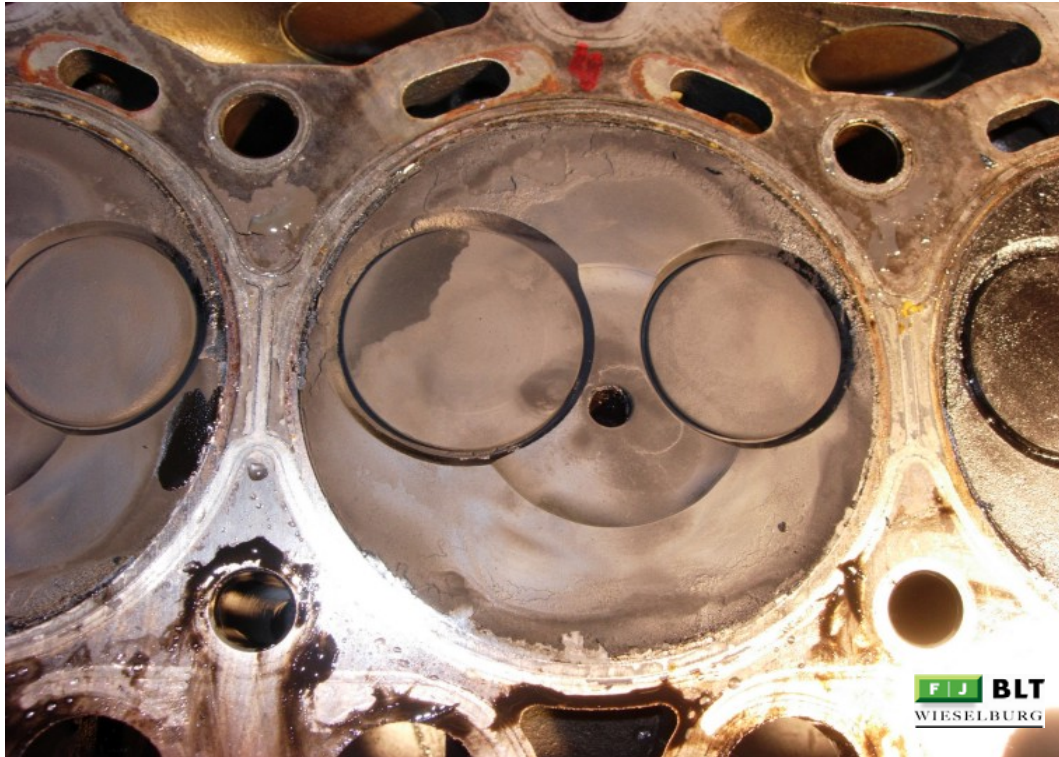
Abbildung 27: 15-OÖ Zylinderkopf

Der Zylinderkopf wies jeweils in den Randbereichen, zur Dichtung hin, eine leichte Verkrustung auf. Der mittlere Bereich war lediglich geschwärzt. Die Ventilflächen waren ebenfalls sauber. Im Abgaskanal befand sich eine nur dünne Rußschicht. Im Einlasskanal war eine leichte feucht aussehende Verkrustung vorhanden.

Der Zylinderkopf wies jeweils in den Randbereichen, zur Dichtung hin, eine leichte Verkrustung auf. Der mittlere Bereich war lediglich geschwärzt. Die Ventilflächen waren ebenfalls sauber. Im Abgaskanal befand sich eine nur eine dünne Rußschicht. Im Einlasskanal war eine leichte, feucht aussehende Verkrustung vorhanden.

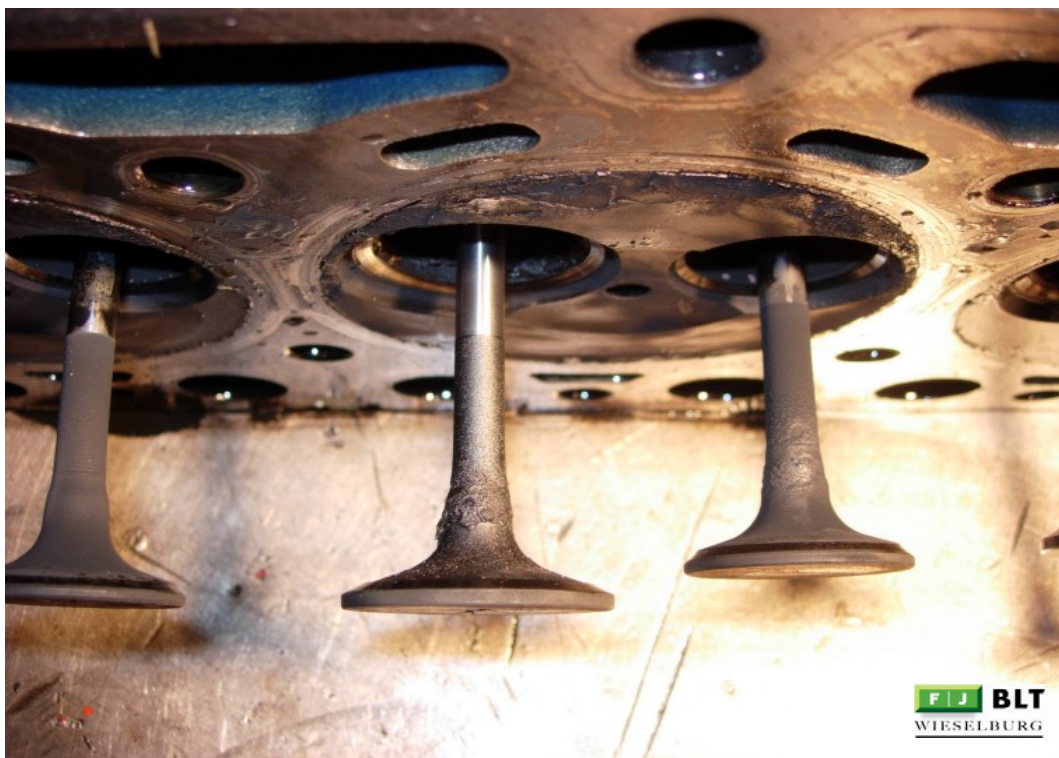
Abbildung 28: 15-OÖ Einlass- und Auslassventil

Die Auslassventile waren unauffällig. Bei den Einlassventilen war durchgehend am Übergang von Ventilteller zum Schaftbereich ein leichter krustenartiger Belag erkennbar.

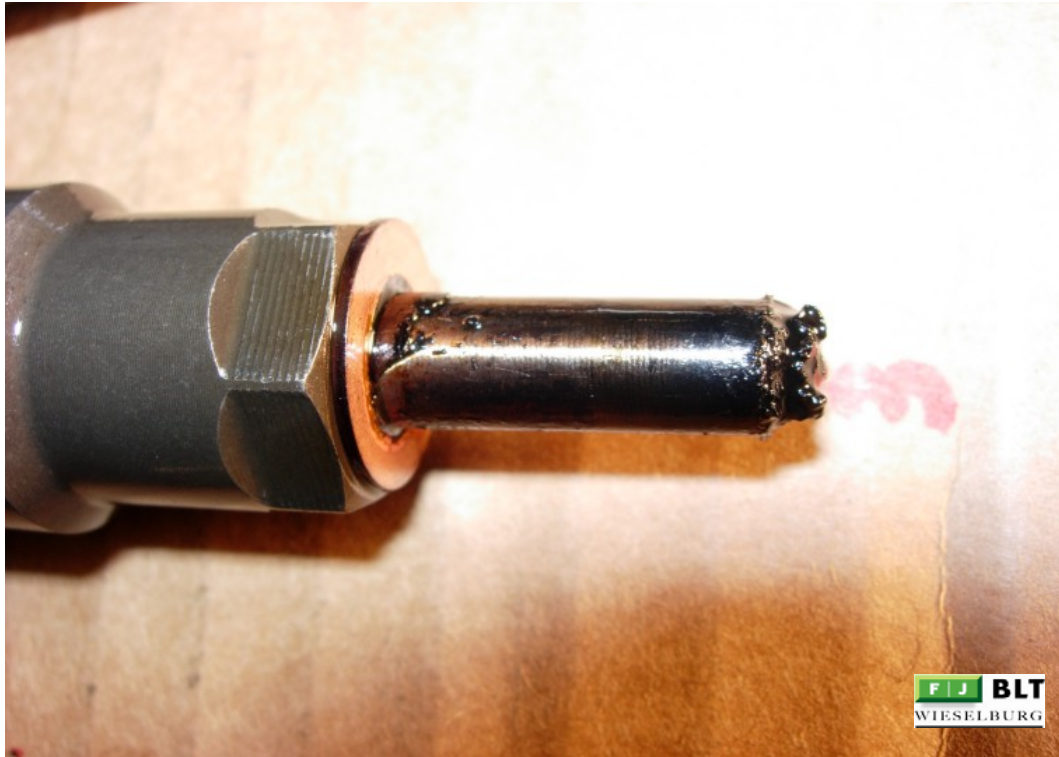
Abbildung 46: 16-NÖ Einspritzdüse

Der Schaftbereich der Einspritzdüsen war teilweise mit einer Belagkruste versehen. Die Düsenspitzen waren massiv verkrustet, die Löcher waren jedoch allesamt frei.

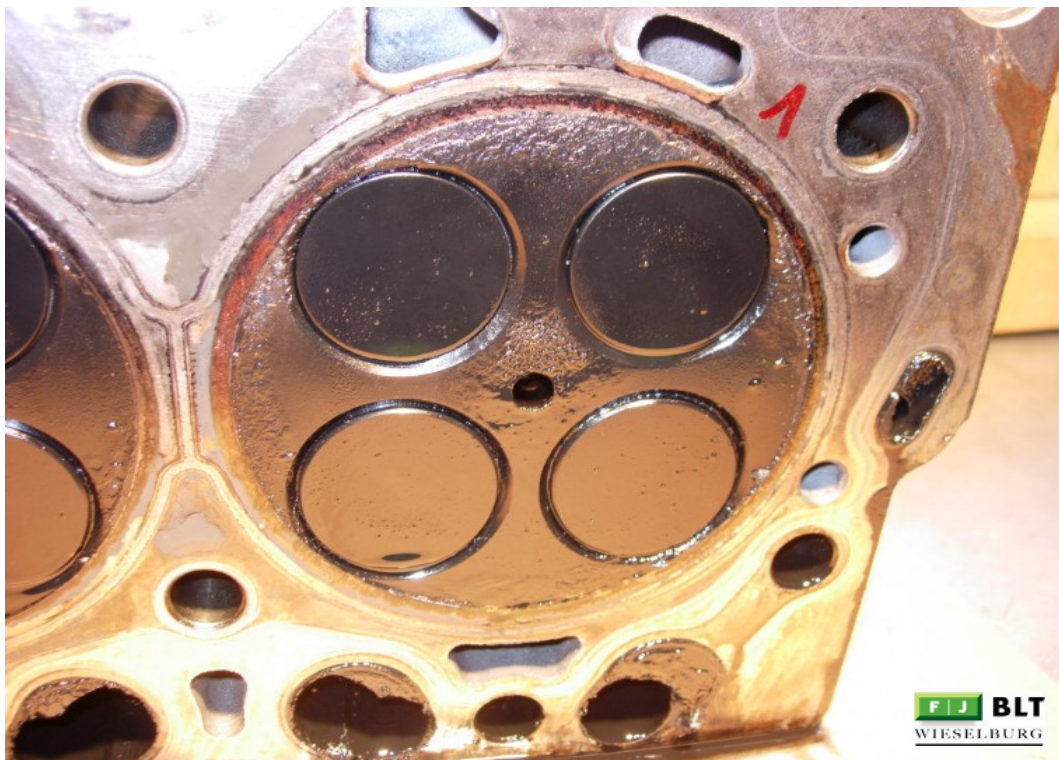
Abbildung 47: 16-NÖ Zylinderkopf

Aufgrund einer Eindickung des Motoröles wurde der Motor des Traktors ohne Endvermessung bezüglich Leistung und Emissionen vorzeitig geöffnet. Um das Ausmaß der Verschlammung des Motors feststellen und eine entsprechende Reinigung durchführen zu können, wurde auch die Ölwanne demontiert und die Kolben gezogen.

Der Zylinderkopf war mit einem schwarzen, feucht glänzenden Belag versehen. Im Mittelteil, rund um die Düse, sowie in den Randbereichen war teilweise eine Kruste vorhanden.

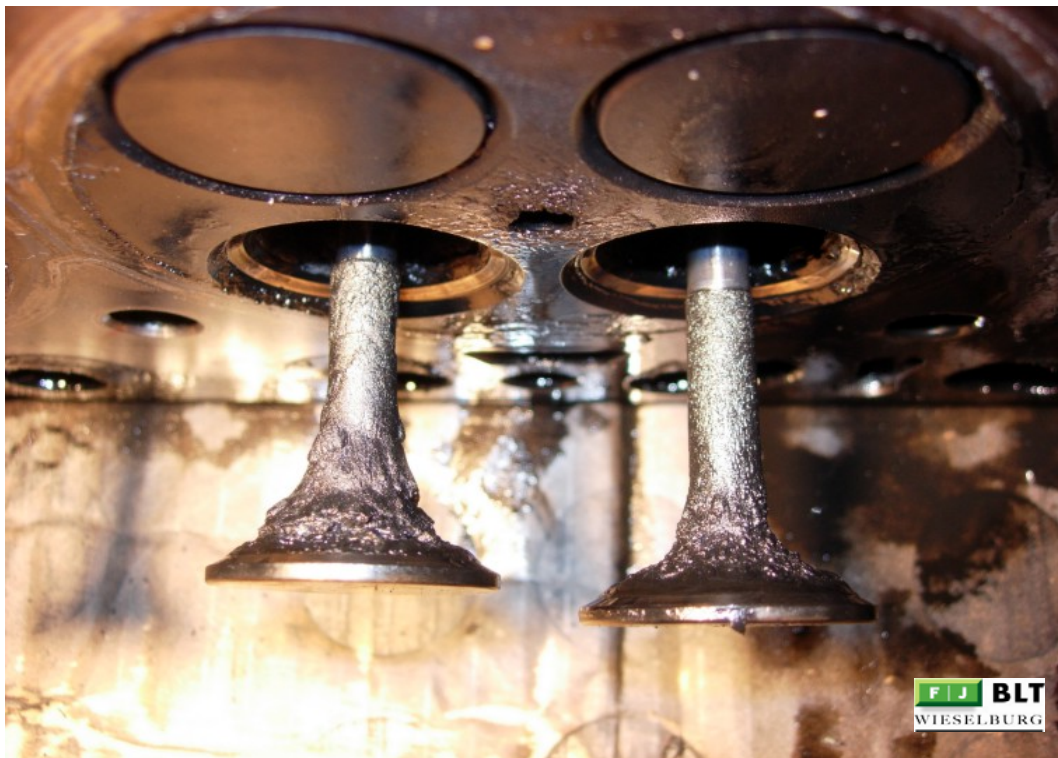
**Abbildung 48: 16-NÖ Einlassventile**

Die Einlassventile waren am Übergang vom Ventilteller und im Schaftbereich mit einer durchgehenden Belagskruste überzogen. Die Auslassventile waren lediglich geschwärzt und nicht belegt.

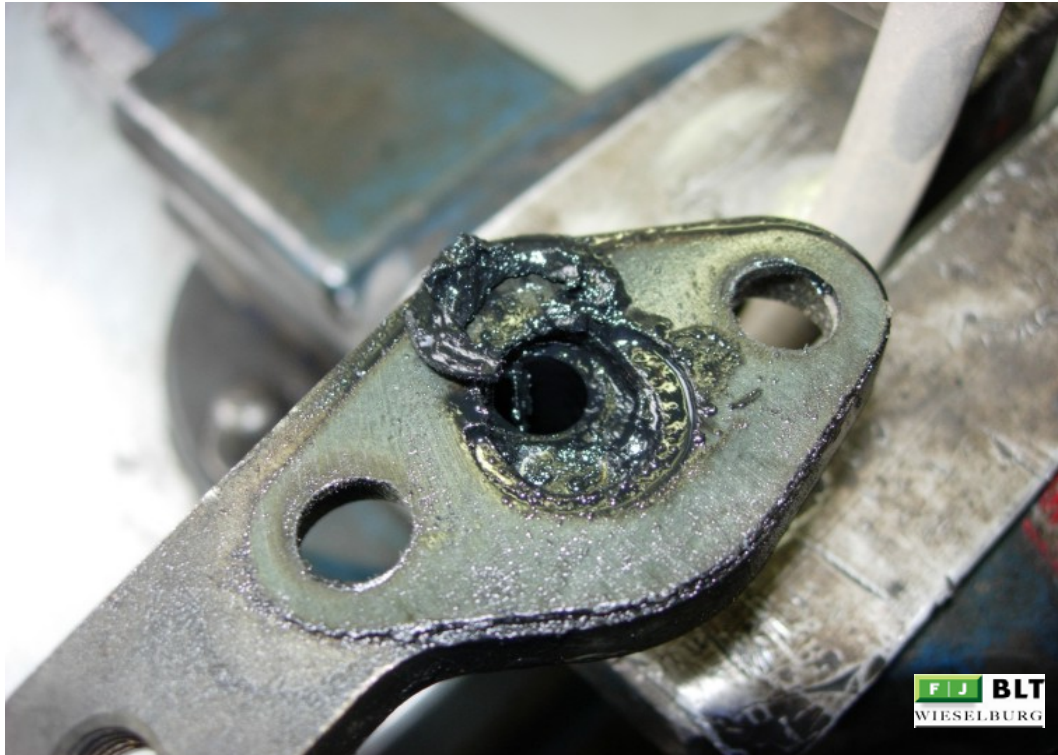
**Abbildung 52: 16-NÖ Ölversorgung Turbolader**

Die Ölversorgungsleitung des Turboladers war im Flanschteil stark zugewachsen.

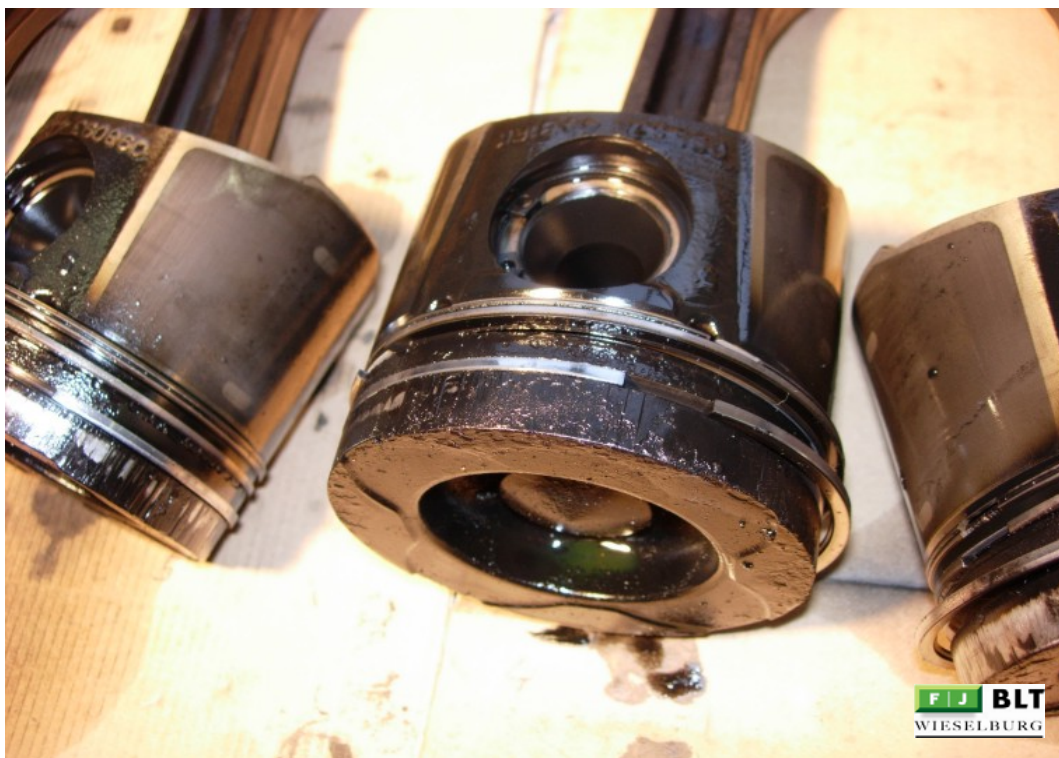
Abbildung 54: 16-NÖ Kolben

Der Feuerstegbereich der Kolben zeigte einen massiven Belag, welcher durch Kontakt mit dem Koks der Büchse stellenweise abgetragen wurde. Der Belag war spröde und konnte ohne große Mühe entfernt werden. Der Bereich zwischen erstem und zweitem Kolbenring war ebenfalls stark belegt. Der Nutgrund aller drei Kolbenringe war geschwärzt.

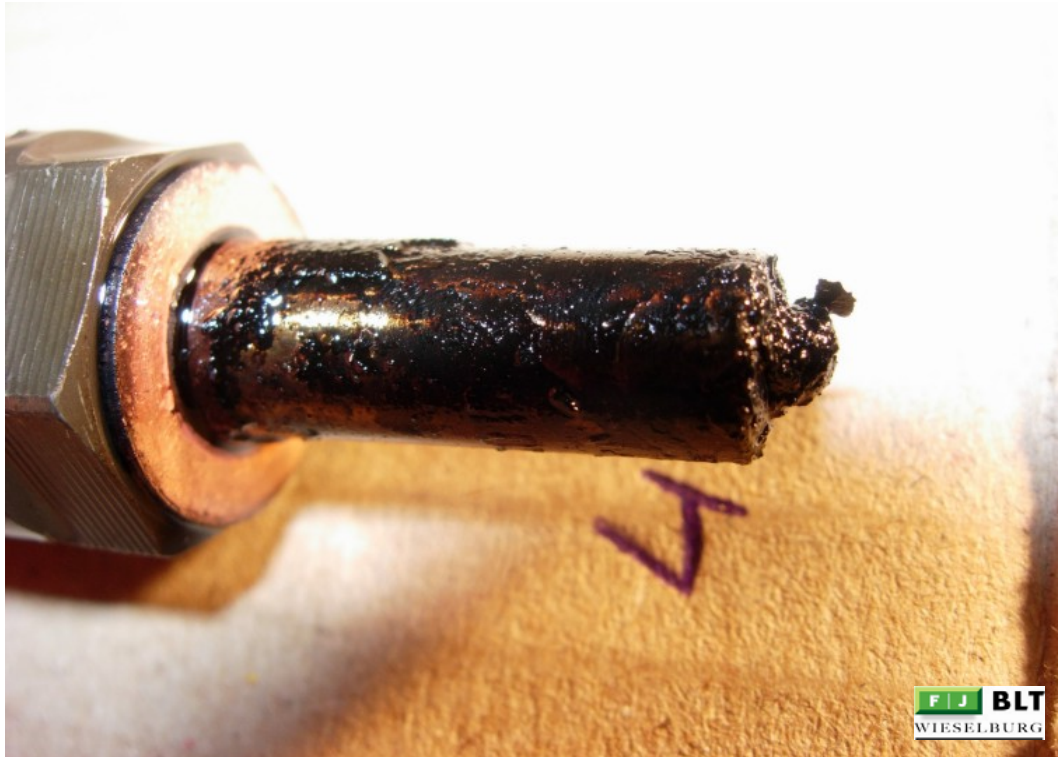
Abbildung 71: 17-NÖ Einspritzdüse

An den Düsenspitzen konnte bei der Enduntersuchung ein massiver Belag festgestellt werden. die Düsenlöcher waren allesamt frei. Der Düschenschaftbereich war geringfügig belegt. Die Hochdruckleitung war bei den Zylindern 2 und 5 undicht und es konnten jeweils Abwaschungen beobachtet werden.

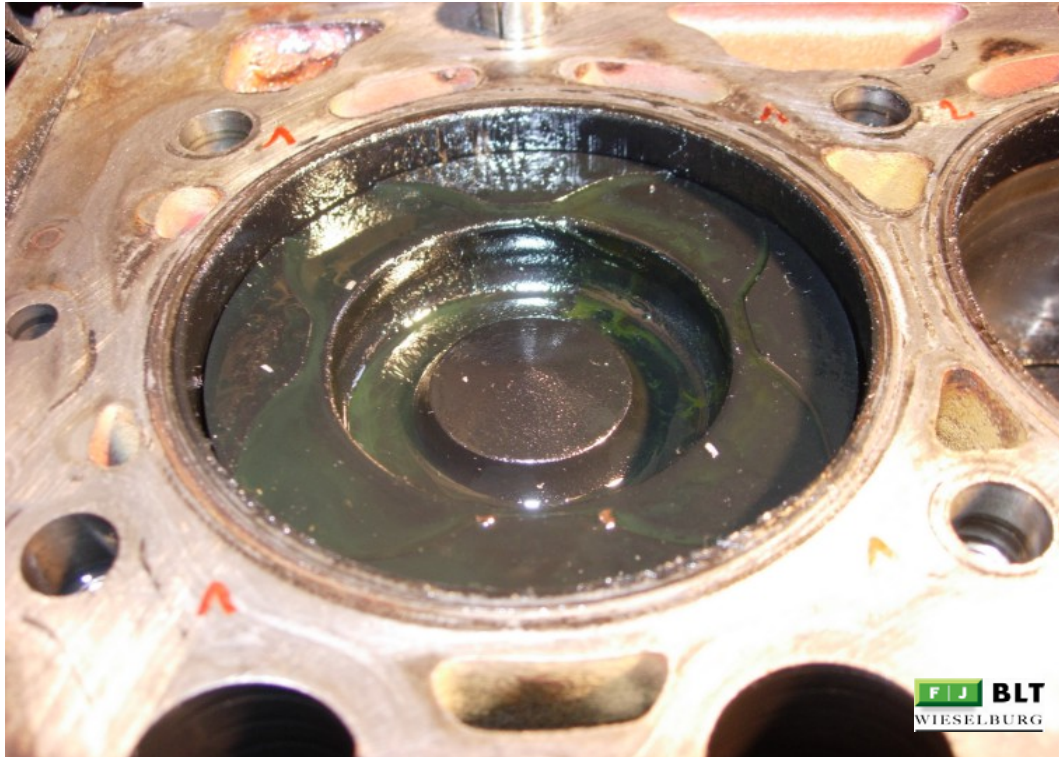
**Abbildung 76: 17-NÖ Kolbenboden**

Die Kolbenböden waren mit einem schwarzen, feuchten Belag überzogen. In den Randbereichen war teilweise eine geringfügige Belagskruste vorhanden.

Der Feuersteg war klar abgegrenzt. Teilweise war jedoch der schwarze, feucht glänzende Koksbelag abgetragen, was teils zu streifenförmigen Schleifspuren in den Laufbüchsen führte. Weiters konnte eine leichte Spiegelbildung festgestellt werden. Die Honung war bei allen Laufbüchsen deutlich sichtbar. Die Kolbenböden waren mit einem schwarzen, feuchten Belag überzogen. In den Randbereichen war teilweise eine geringfügige Belagskruste vorhanden.

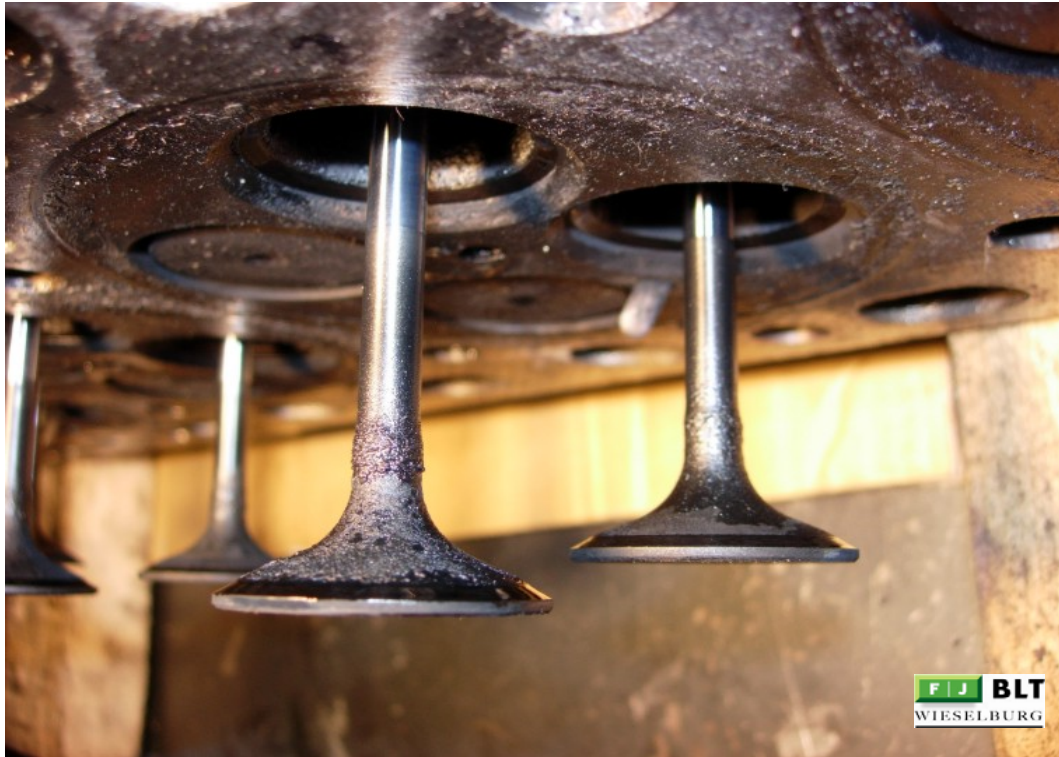
Abbildung 89: 18-OÖ Einlass- und Auslassventile

Die Einlassventile wiesen einen schwarzen, eher geringen, Belag am Ventilteller bis hin in den Übergangsbereich zum Schaft auf. Die Auslassventile waren lediglich geschwärzt.

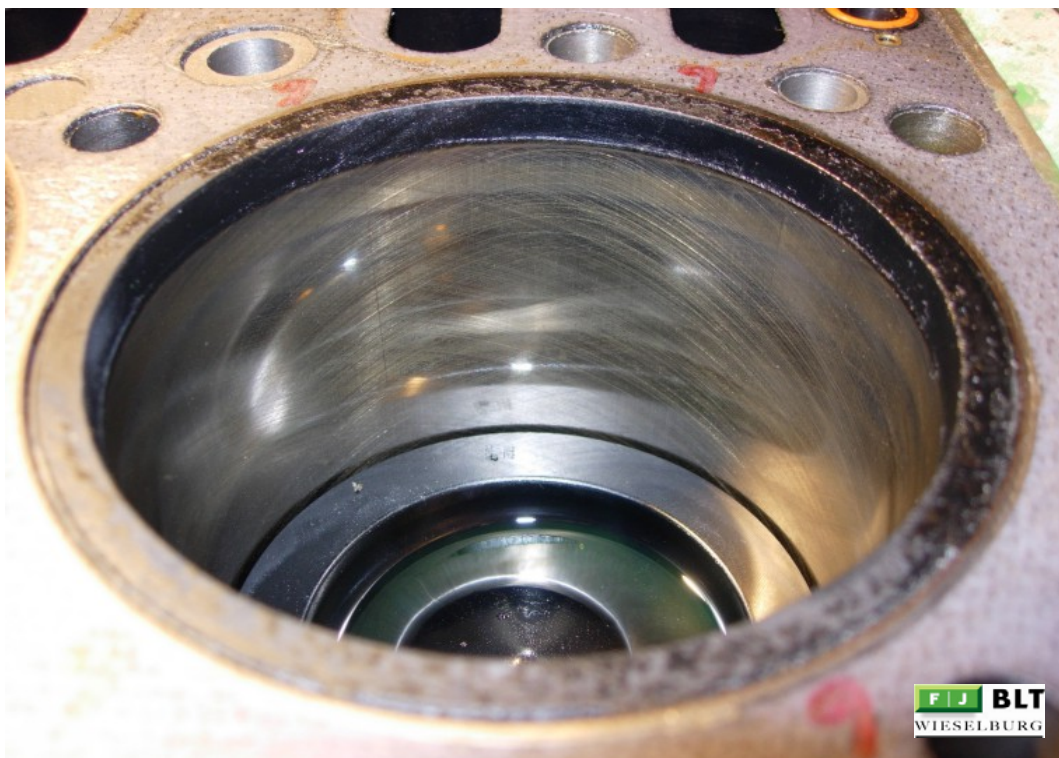
Abbildung 90: 18-OÖ Zylinderlaufbüchse

Der Feuerstegbereich war jeweils klar abgegrenzt und mit einer grau-schwarzen Belagskruste versehen. Die Honung war bei allen Zylindern deutlich sichtbar. In der Laufbüchse war eine leichte Zeichnung des zweiten Kolbenringes ersichtlich.

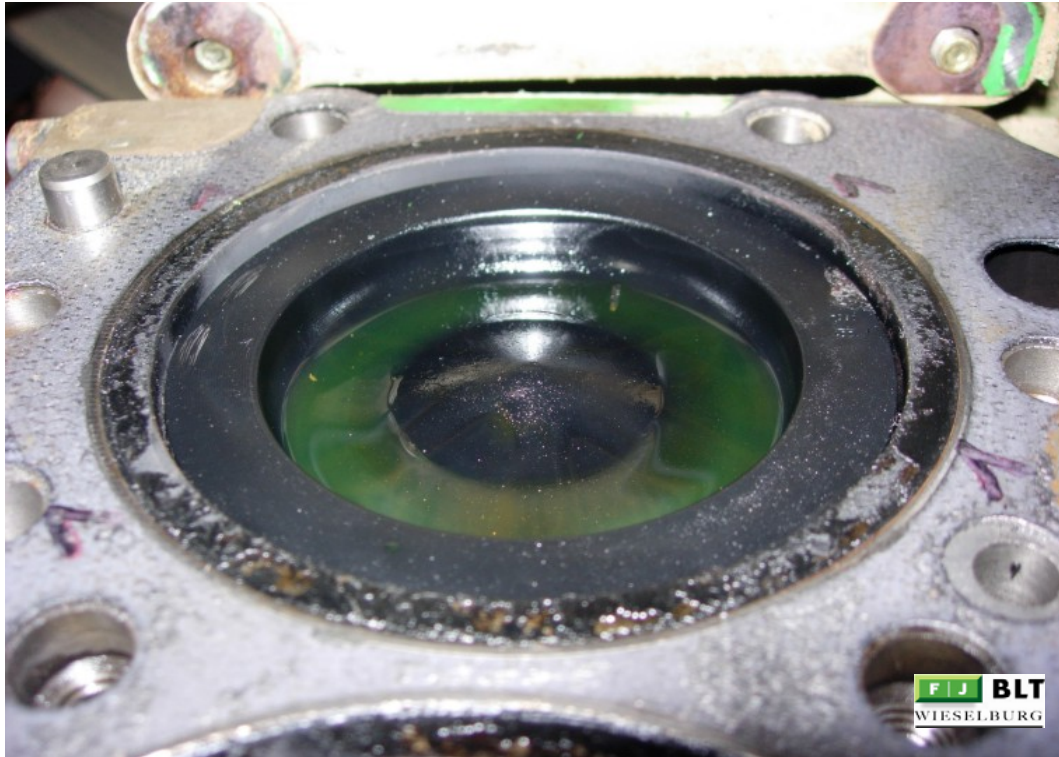
Abbildung 91: 18-ÖÖ Kolbenboden

Die Kolbenböden waren feucht und geschwärzt, jedoch ohne Verkrustung.

Die Kolbenböden waren feucht und geschwärzt, jedoch ohne Verkrustung.

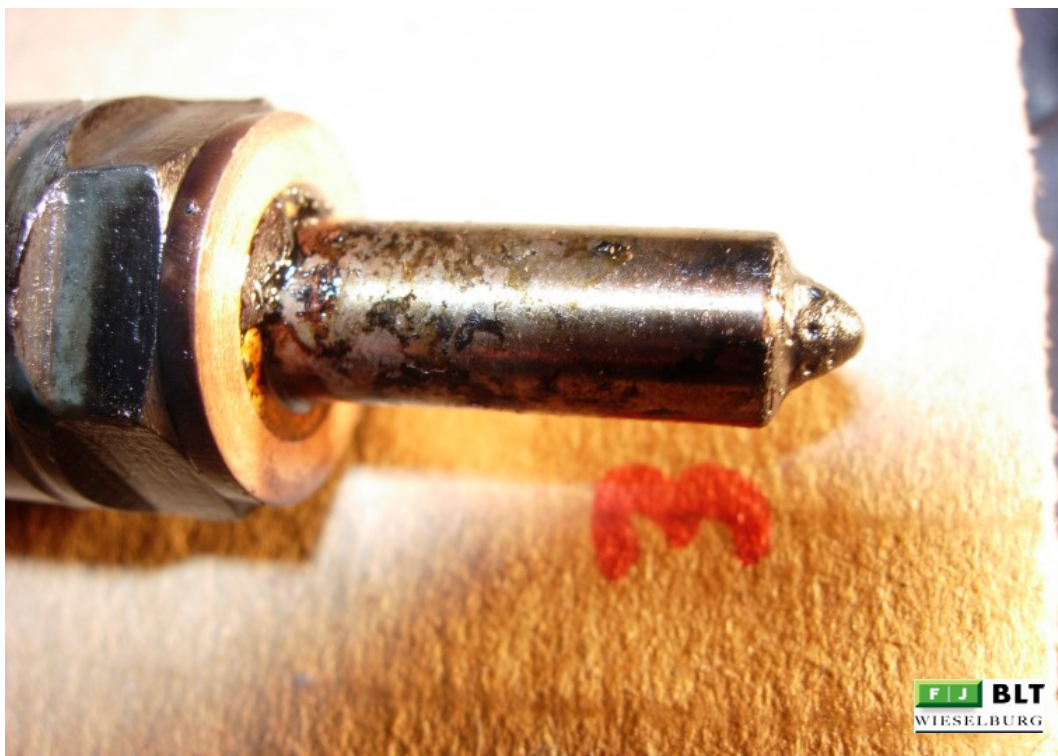
Abbildung 102: 19-OÖ Injektor

Die Injektoren wiesen im Schaftbereich und auch an den Spitzen eine vergleichsweise geringe Belagskruste auf. Die Düsenlöcher waren allesamt frei.

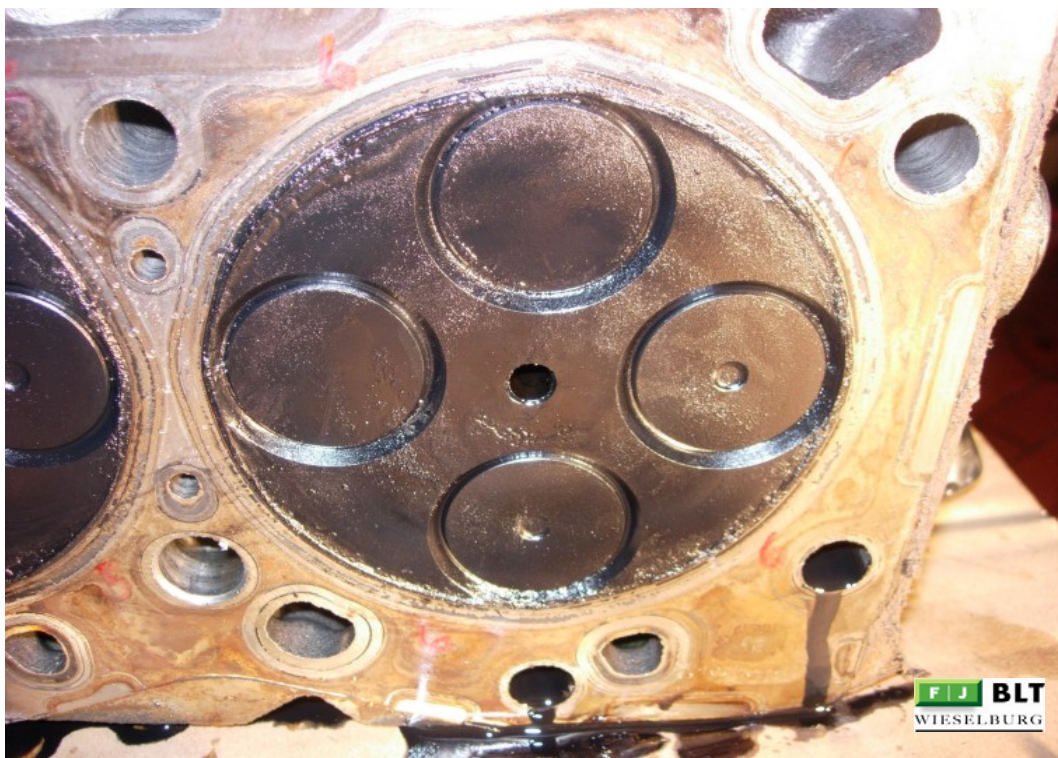
**Abbildung 103: 19-OÖ Zylinderkopf**

Die Zylinderkopfoberfläche war mit einem feuchten, schwarzen Belag versehen. Am Randbereich und in der Mitte war jeweils eine leichte Verkrustung ersichtlic.

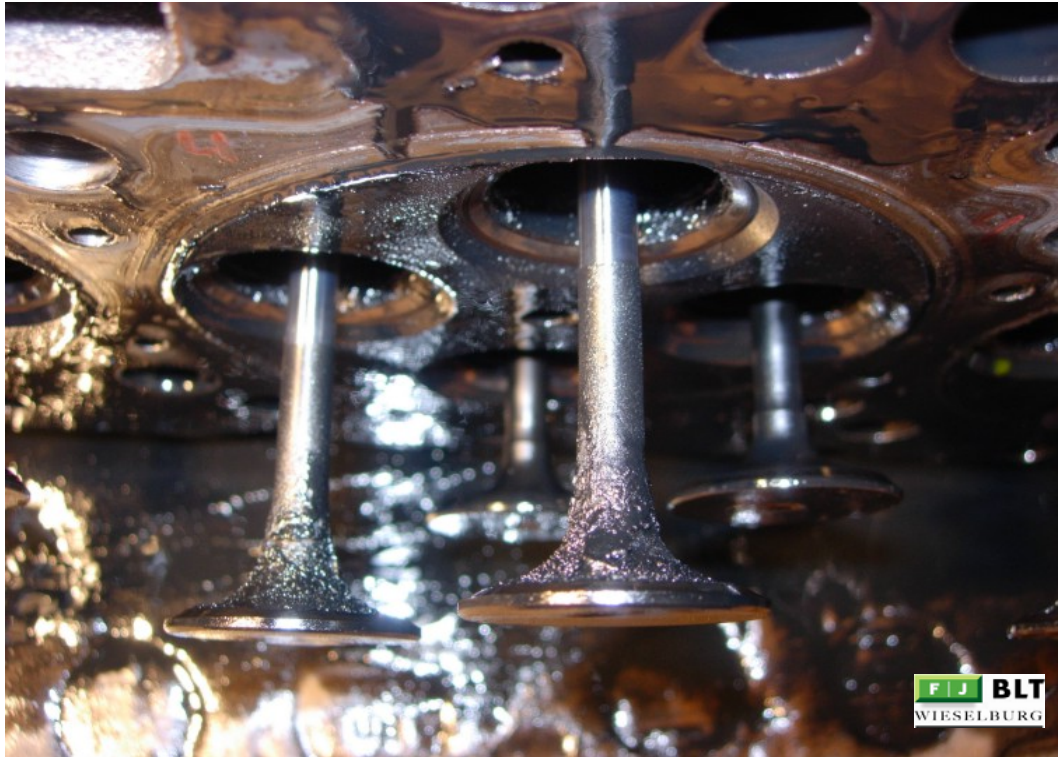
**Abbildung 104: 19-OÖ Einlassventile**

Die Einlassventile waren am Ventilteller bis hin zum Übergang in den Schaftbereich mit einer schwarzen, eher dünnen Verkrustung versehen. An den Auslassventilen wurde kein Belag festgestellt, diese waren lediglich geschwärzt.

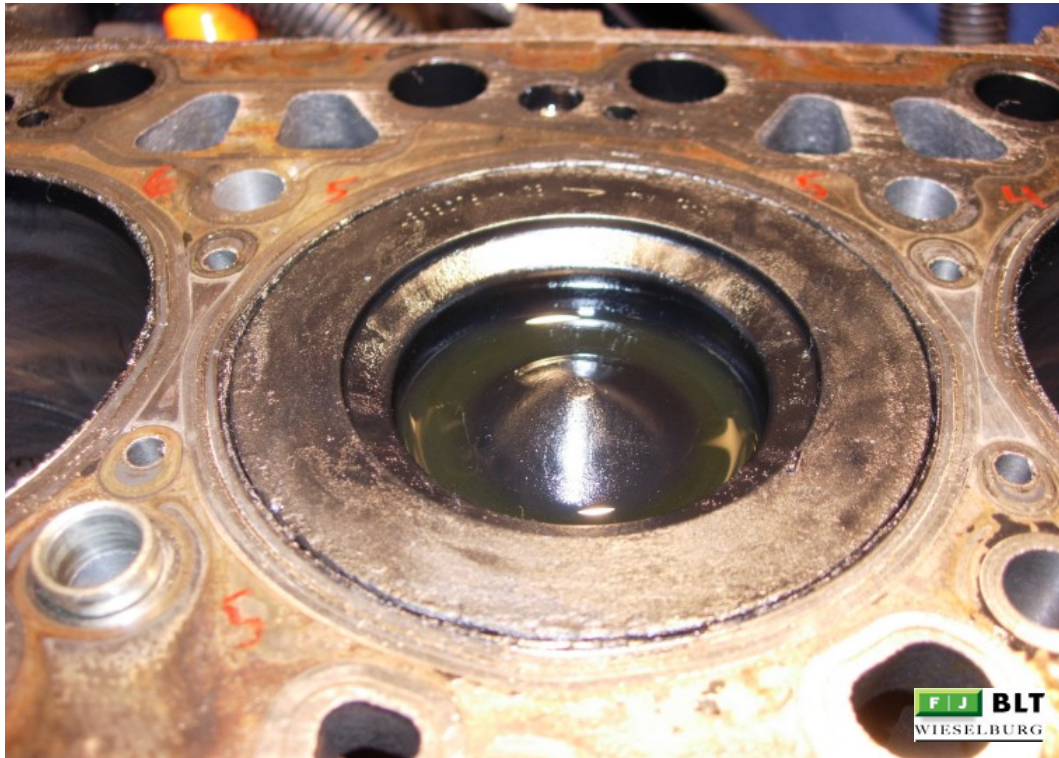
Abbildung 106: 19-OÖ Kolbenboden

Die Kolbenböden waren mit einem schwarzen, dünnen Belag versehen. In den Randbereichen war fallweise eine geringe Krustenbildung ersichtlich. In der Mulde zeichnet sich der Aufprallpunkt des Einspritzstrahls teils punktuell durch einen rauen Belag ab.

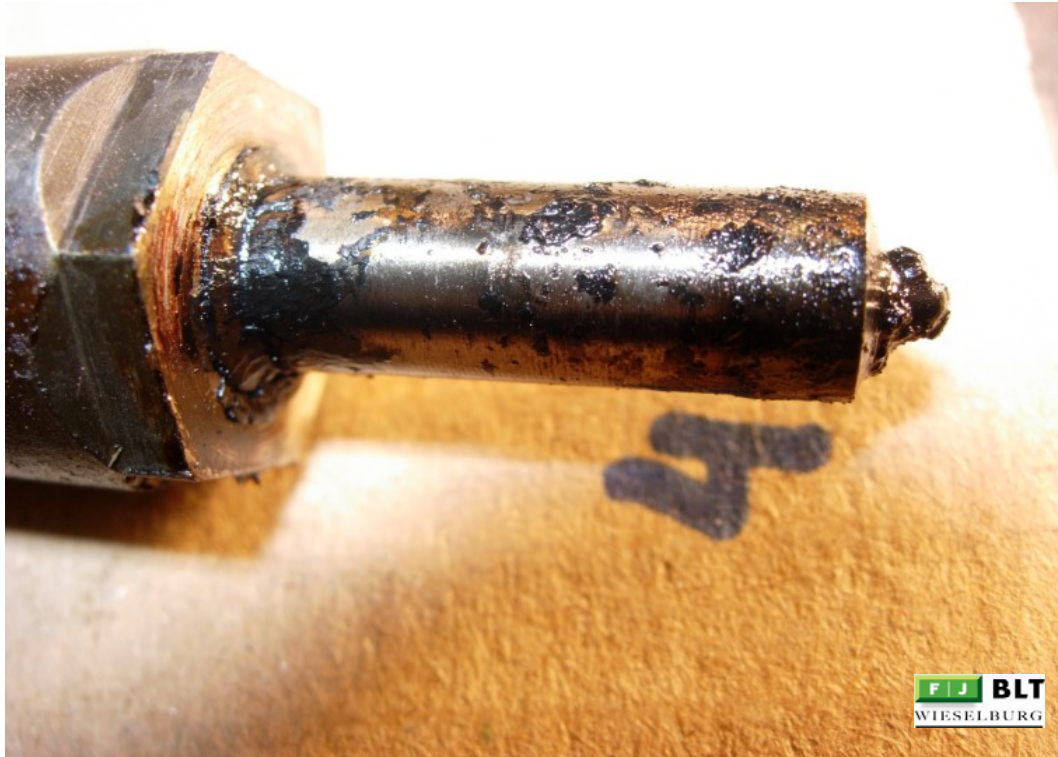
Abbildung 115: 20-NÖ Einspritzdüse

Der Schaftbereich der Düsen wies teilweise einen schwarzen, krustenartigen Belag auf. Die Düsenspitzen waren etwas stärker verkrustet, die Löcher allesamt frei.

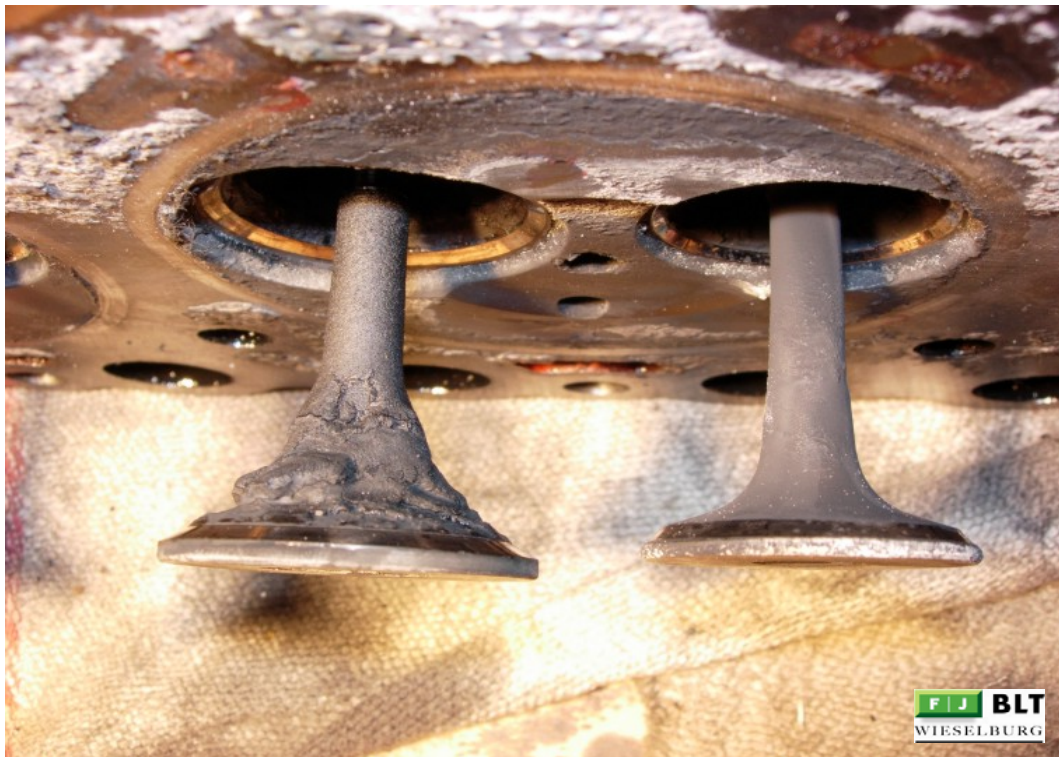
**Abbildung 117: 20-NÖ Einlass- und Auslassventile**

Die Einlassventile waren vom Ventilteller bis hin zum Schaftbereich mit einer massiven Belagkruste versehen. Auch der Einlasskanal war verkrustet. Die Auslassventile waren mit einem schwarzen, russartigen Belag überzogen. Der Auslasskanal wies ebenfalls eine Verkrustung auf.

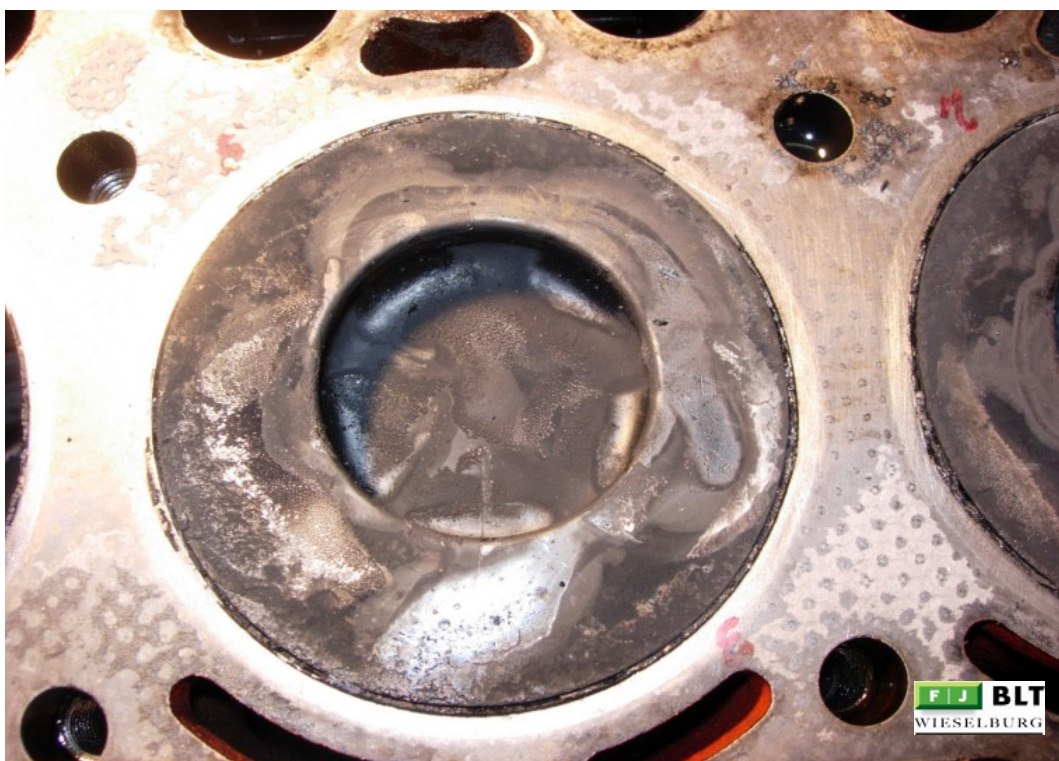
**Abbildung 119: 20-NÖ Kolbenboden**

Die Kolbenböden waren mit einem schwarzen bis teilweise weiß-grauen Belag versehen, welcher sich teilweise in eine Kruste verstärkte. Das Spritzbild in der Kolbenmulde war deutlich sichtbar.
