# **Rapsöl als Treibstoffalternative**

## **in der Landwirtschaft**

### **Anhang Band II**

Endbericht  
September 2008

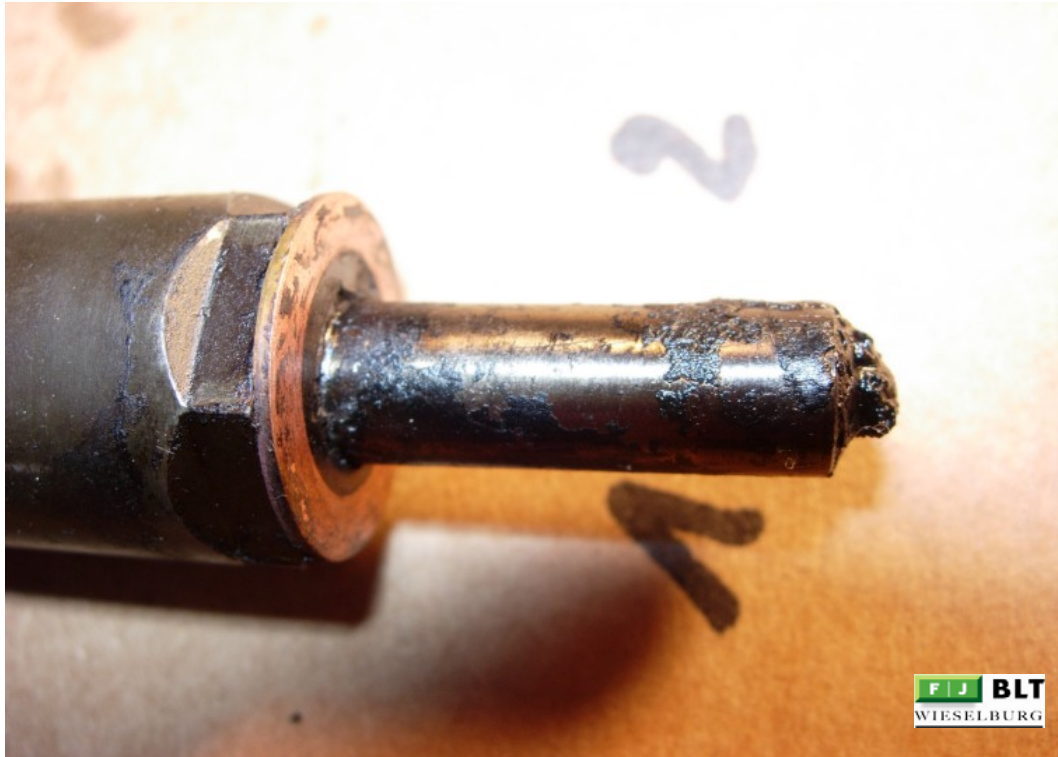
Abbildung 136: 21-NÖ Einspritzdüse

Im Rahmen der Anfangsuntersuchung wurden die Einspritzdüsen vom Umrüster auf einen Öffnungsdruck von 290 bar eingestellt. Die Enduntersuchung zeigte ein Absinken des Öffnungsdruckes um bis zu 15 bar.

Der Schaffbereich der Düsen wies teilweise einen schwarzen Belag auf. Die Düsen spitzen waren massiv verkrustet, die Düsenlöcher jedoch allesamt frei.

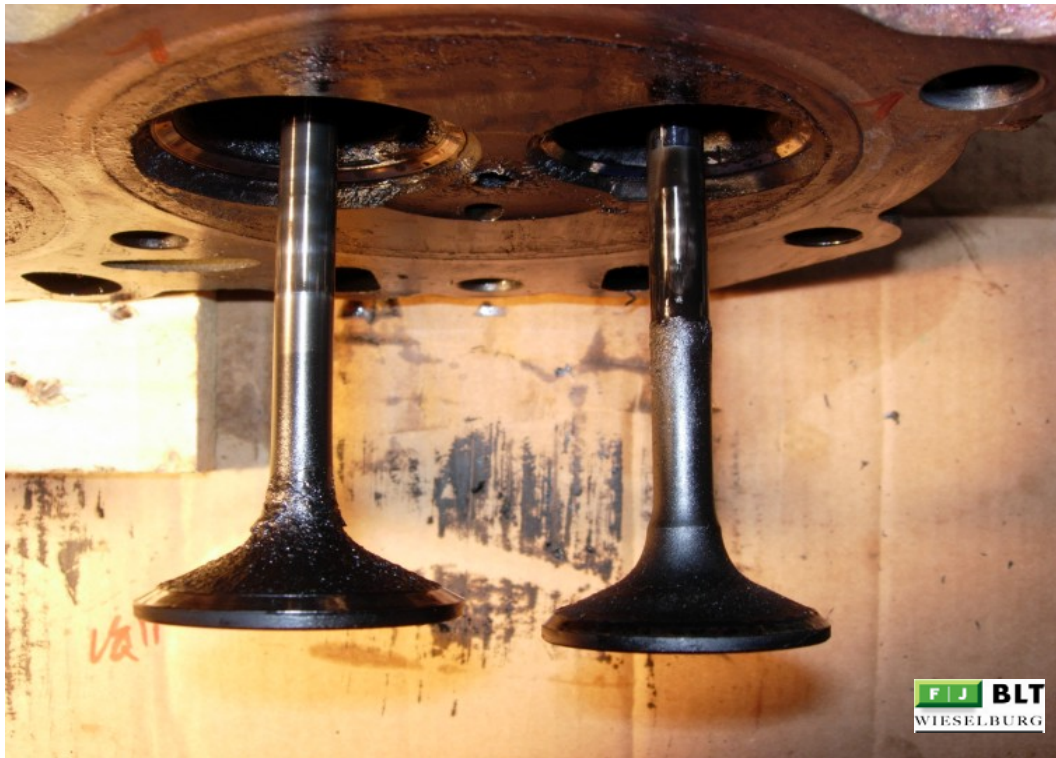
**Abbildung 138: 21-NÖ Einlass- und Auslassventil**

Die Einlassventile zeigten vom Ventilteller bis hin zum Schaftbereich eine geringfügige Verkrustung. Die Einlasskanäle waren nicht verkrustet. Die Auslassventile waren mit einem schwarzen, russartigen Belag überzogen.

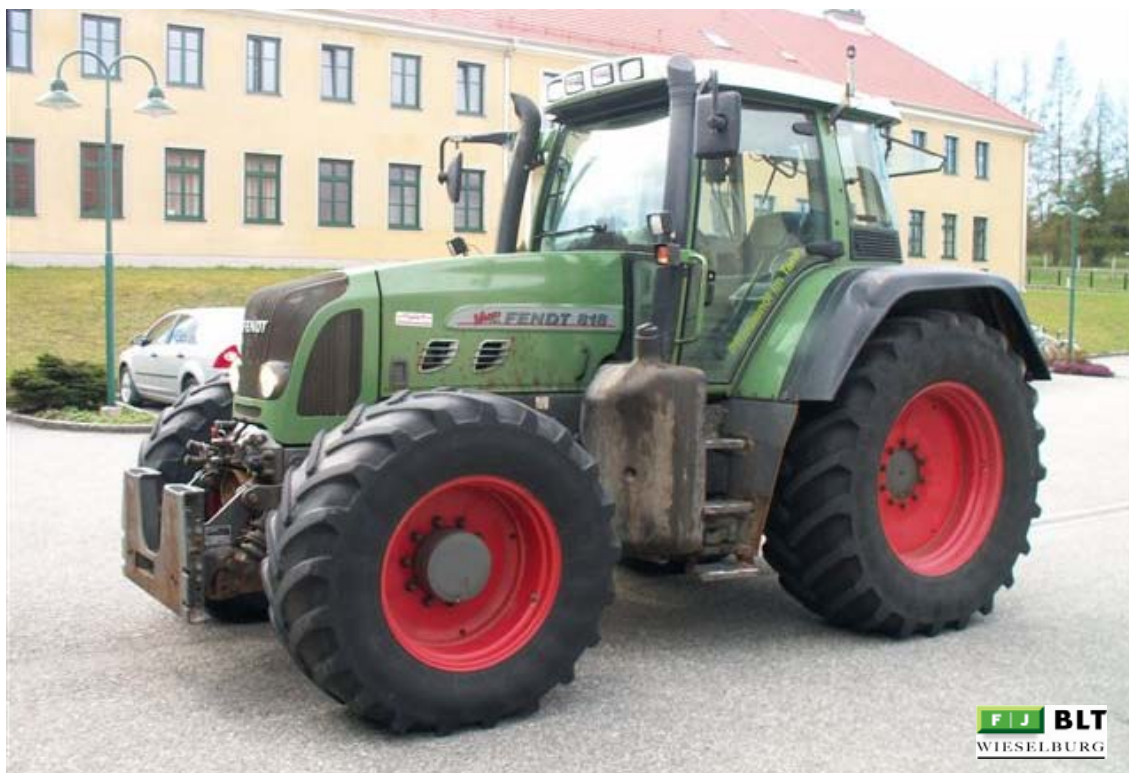
<b>Fahrzeug:</b>	<b>Fendt Vario 818</b>
<b>Umrüstung:</b>	<b>April 2005</b>
<b>Umrüttlösung:</b>	<b>Waldland VWP 1-Tank-System</b>
<b>Rapsöleinsatz:</b>	<b>2.248 Betriebsstunden</b>

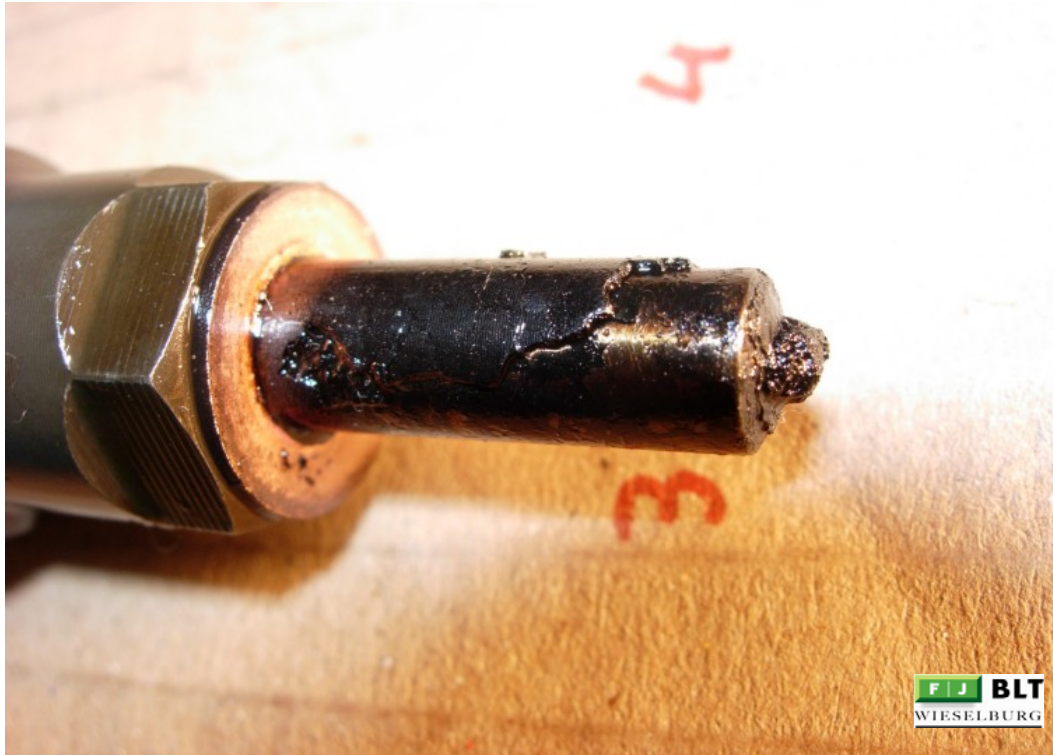
Abbildung 151: 22-NÖ Einspritzdüse

Der Schaftbereich der Einspritzdüsen wies einen dicken, schwarzen, krustenartigen Belag auf, welcher stellenweise abgelöst war. Die Düsenspitzen waren ebenfalls stark verkrustet, die Düsenlöcher waren allesamt noch frei.

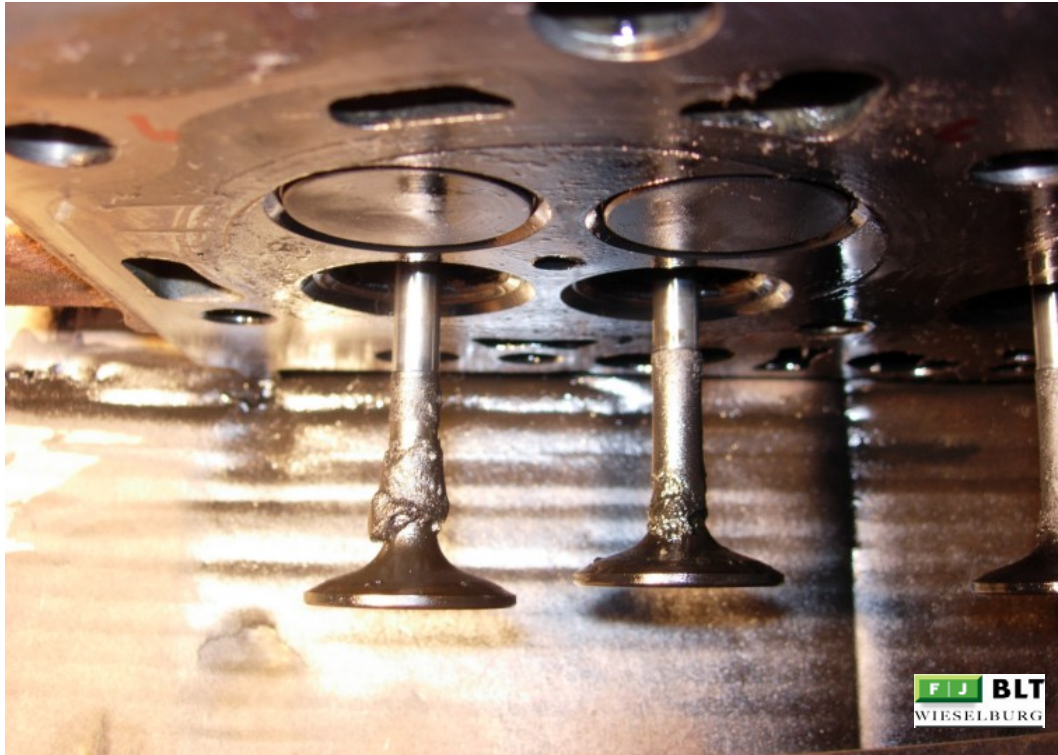
**Abbildung 153: 22-NÖ Einlassventile**

Die Einlassventile waren vom Ventilteller bis hin zum Schaft mit einer teilweise massiven Belagskruste versehen. Der Einlasskanal war geringfügig verkrustet. Die Auslassventile waren lediglich mit einem schwarzen, russartigen Film überzogen.

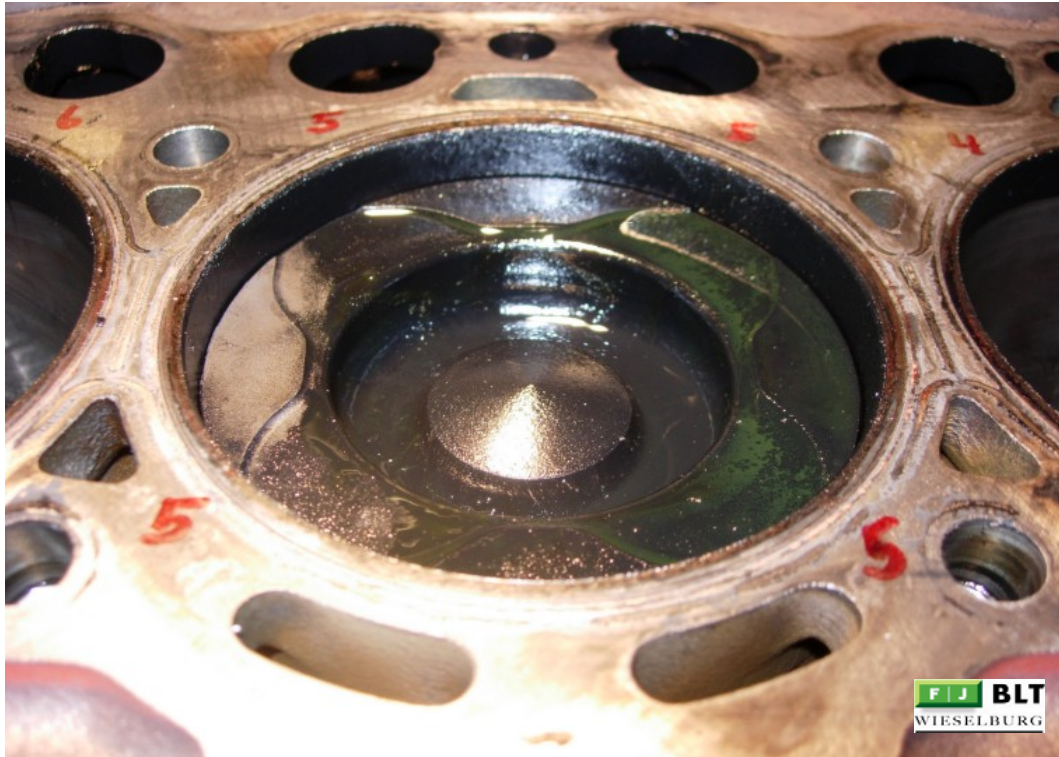
Abbildung 156: 22-NÖ Kolbenboden

Der Feuerstegbereich war bei allen Zylindern klar abgegrenzt und mit einer schwarzen Belagskruste versehen. Die Honspuren waren bei allen Laufbüchsen deutlich sichtbar. Teilweise konnte eine leichte Spiegelbildung sowie eine Marke des zweiten Kolbenringes festgestellt werden. Die Kolbenböden waren mit einem feuchten schwarzen Belag versehen.

Der Feuerstegbereich war bei allen Zylindern klar abgegrenzt und mit einer schwarzen Belagskruste versehen. Die Honung war bei allen Laufbüchsen deutlich sichtbar. Teilweise konnte eine leichte Spiegelbildung sowie eine Marke des zweiten Kolbenringes festgestellt werden. Die Kolbenböden waren mit einem feuchten, schwarzen Belag versehen.

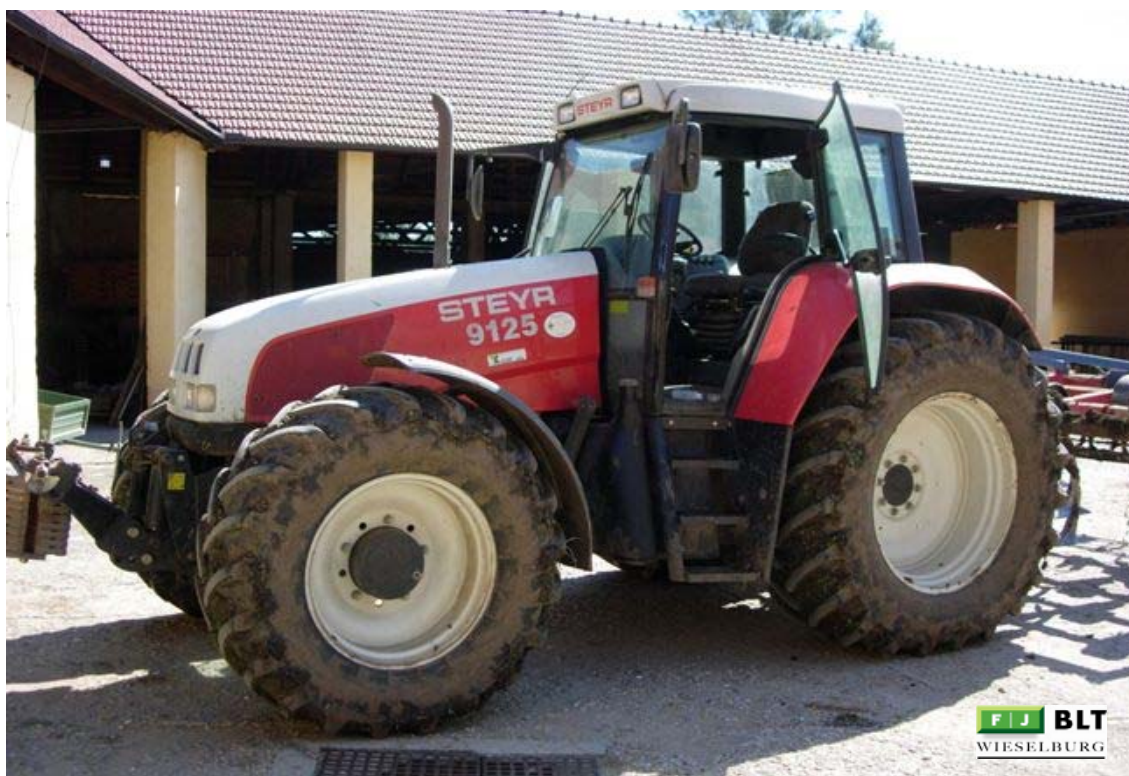
<b>Fahrzeug:</b>	<b>Steyr 9125</b>
<b>Umrüstung:</b>	<b>Mai 2005</b>
<b>Umrüttlösung:</b>	<b>Elsbett 2-Tank-System</b>
<b>Rapsöleinsatz:</b>	<b>965 Betriebsstunden</b>

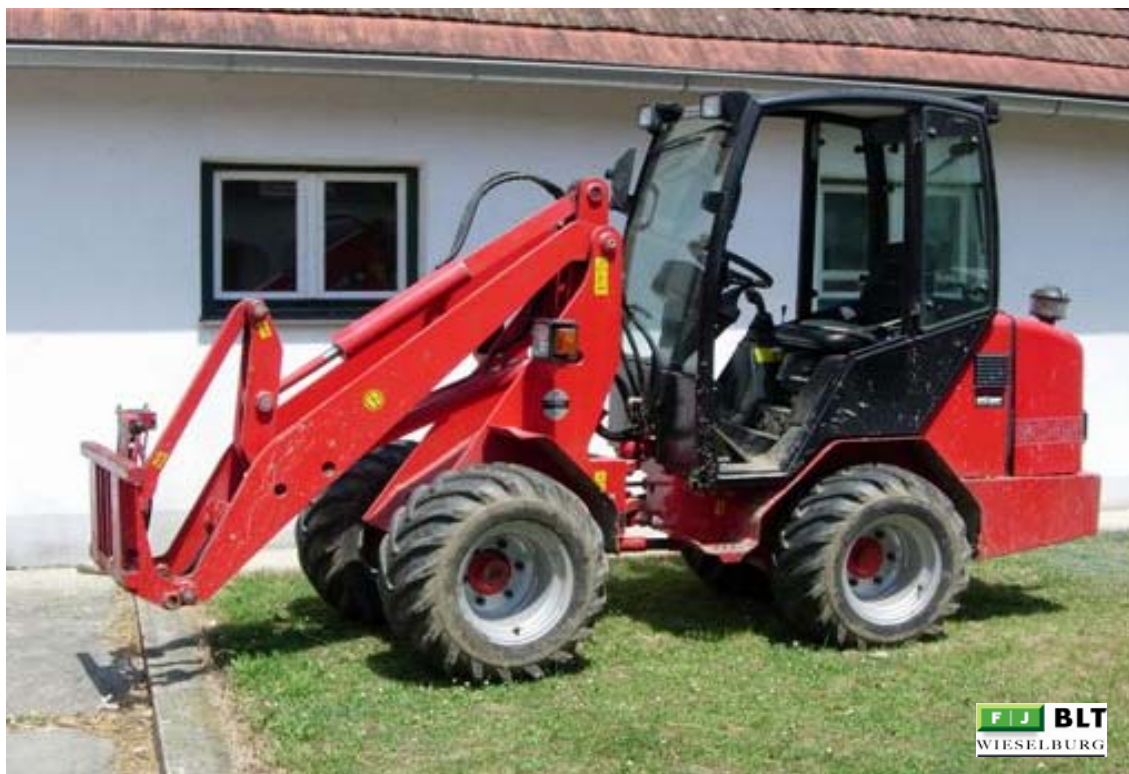
<b>Fahrzeug:</b>	<b>Schäffer Hoftrac</b>
<b>Umrüstung:</b>	<b>Juni 2005</b>
<b>Umrüttlösung:</b>	<b>Waldland VWP 1-Tank-System</b>
<b>Rapsöleinsatz:</b>	<b>1.051 Betriebsstunden</b>

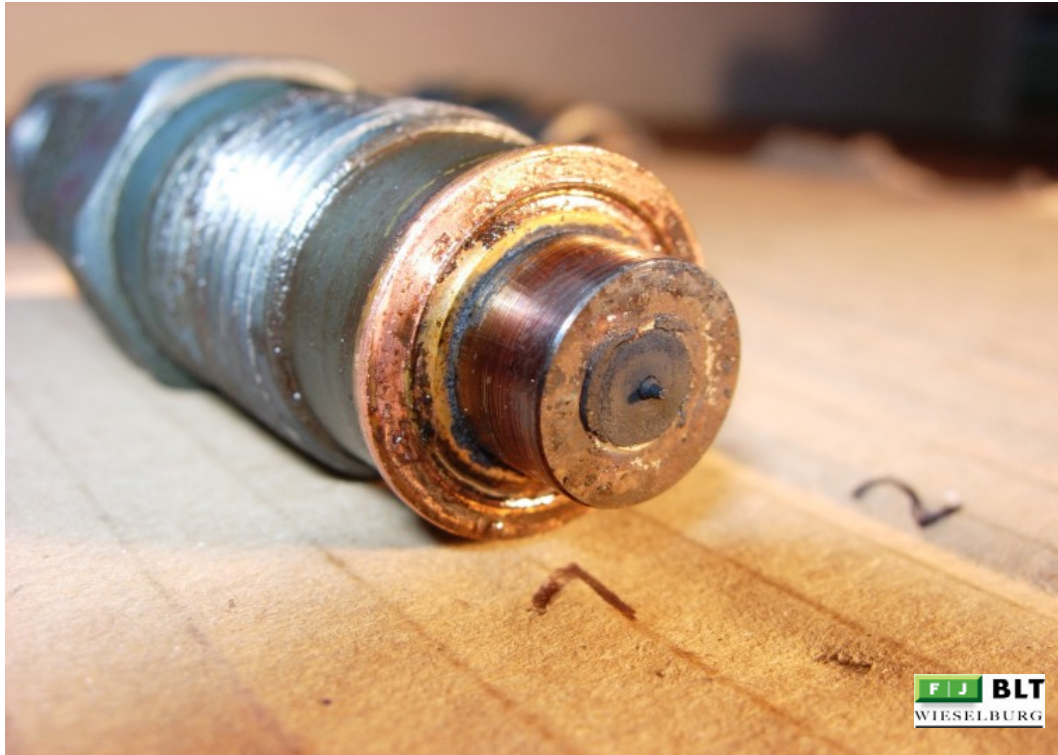
Abbildung 177: 24-Bgld Einspritzdüse

Die Zapfendüsen wiesen eine leichte Kruste auf. Die Einspritzdüse des Zylinders 4 wurde als defekt klassifiziert werden, da diese im Rahmen der Spritzbildüberprüfung keine Zerstäubung mehr aufwies.

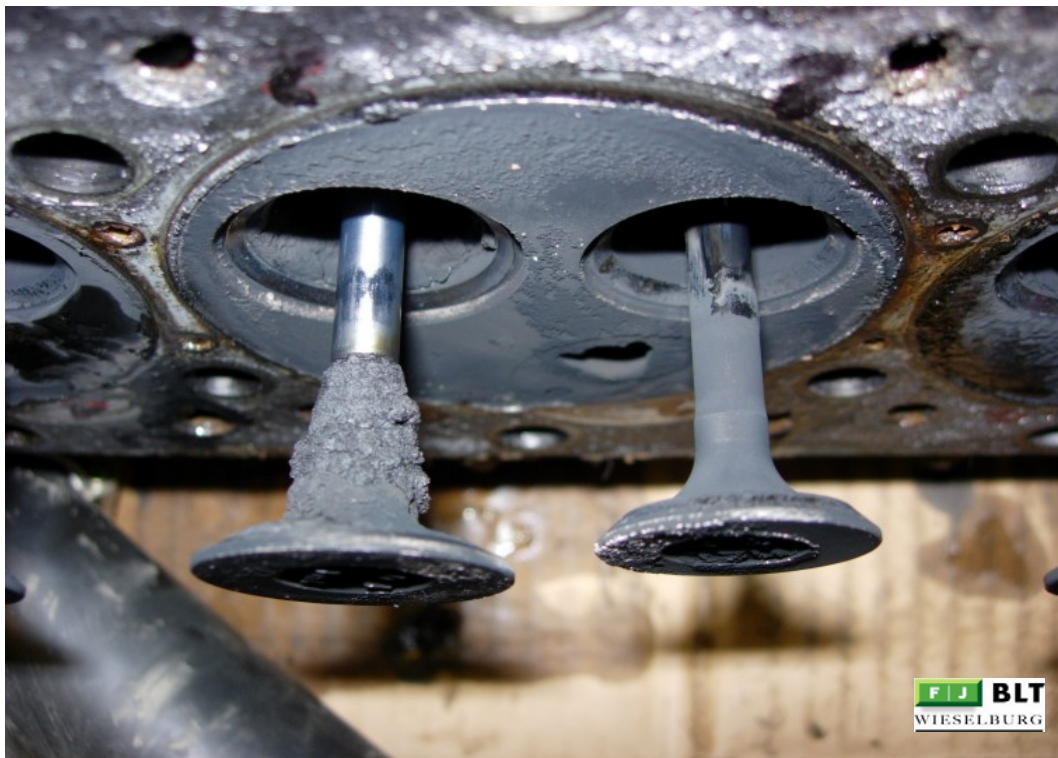
**Abbildung 180: 24-Bgld Einlass- und Auslassventile**

An den Einlassventilen wurde ein massiver schwarzer Belag im Übergang von den Ventiltellern bis hin zum Schaftbereich festgestellt. Auch im Einlasskanal war ein Belag vorhanden. Die Auslassventile wiesen einen dünnen trockenen schwarzen Belagsfilm von den Ventiltellern zum Schaft auf. Im Auslasskanal wurde kein Belag festgestellt.

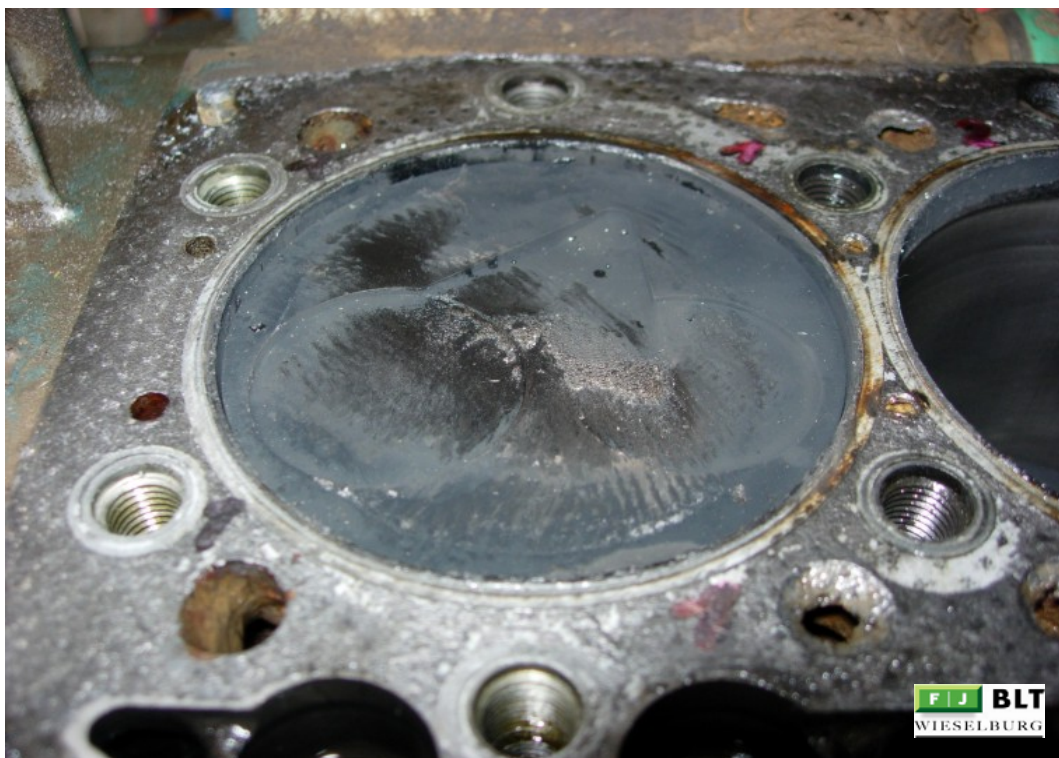
Abbildung 182: 24-Bgld Kolbenboden

Die Kolbenböden waren mit einem dünnen, schwarzen Belagsfilm versehen. Im mittleren Bereich kam es teilweise zu einer hellgrauen Färbung. In den Randbereichen verstärkte sich der Belag zum Teil zu einer Kruste.

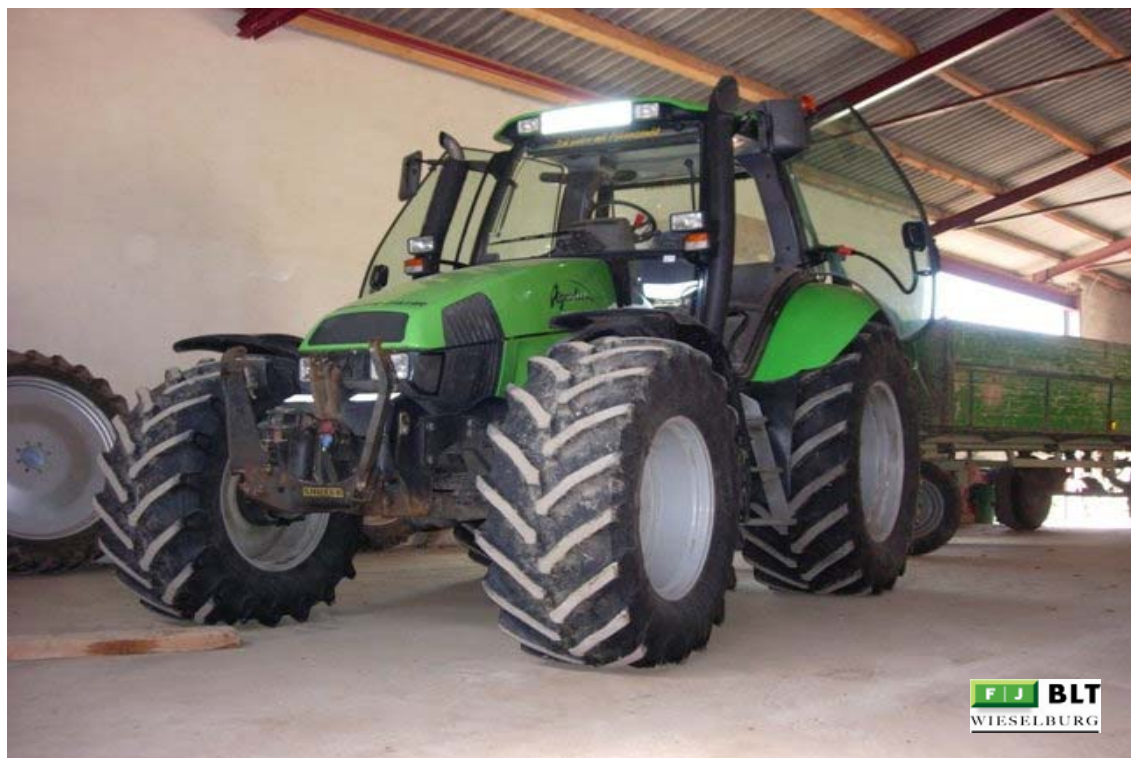
<b>Fahrzeug:</b>	<b>Deutz Agrotron 135</b>
<b>Umrüstung:</b>	<b>August 2005</b>
<b>Umrüttlösung:</b>	<b>Jedinger 2-Tank-System</b>
<b>Rapsöleinsatz:</b>	<b>981 Betriebsstunden</b>

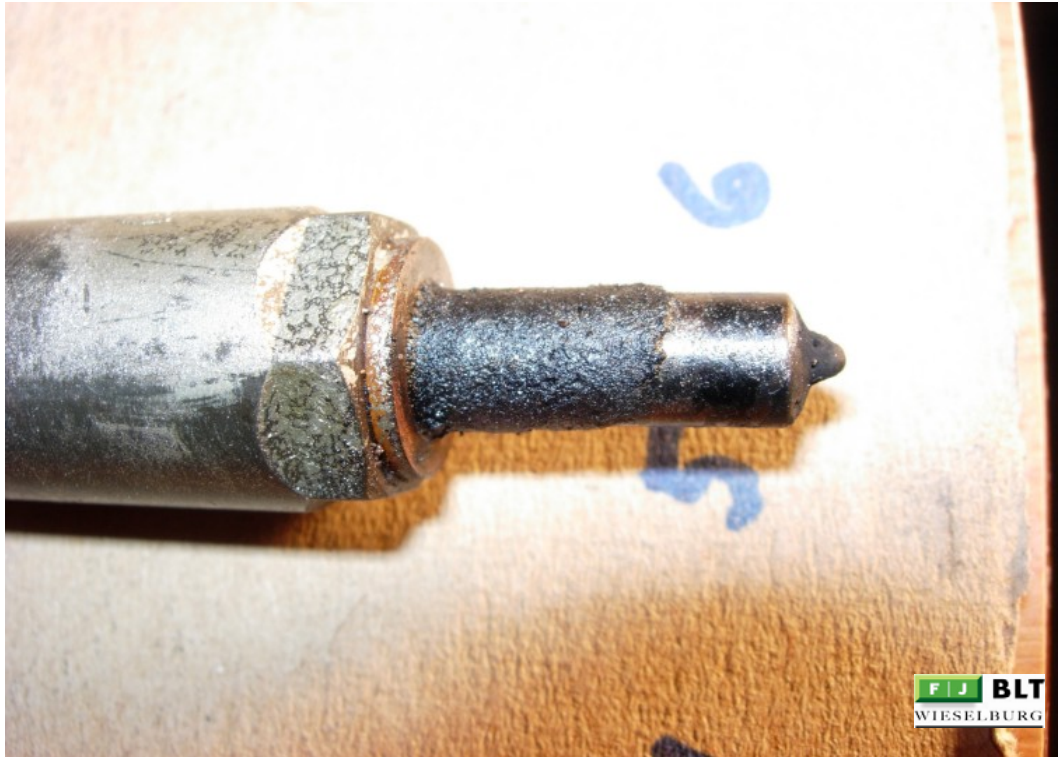
Abbildung 193: 25-NÖ Einspritzdüse

Die Düsen wiesen am Schaft teilweise eine dicke Belagskruste auf. An den Düsen spitzen konnten nur geringe Verkrustungen festgestellt werden. Die Düsenlöcher waren allesamt frei.

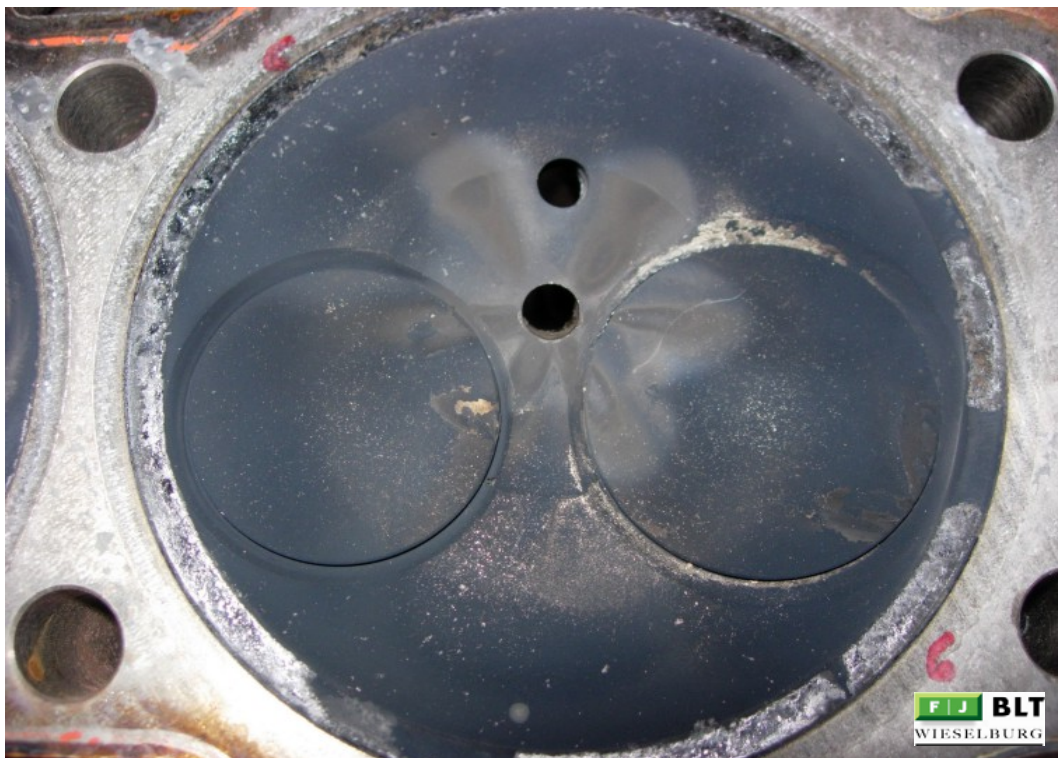
Abbildung 194: 25-NÖ Zylinderkopf

Die Zylinderkopfoberfläche war durch einen dünnen Russfilm lediglich geschwärzt und wies keine Verkrustungen auf.

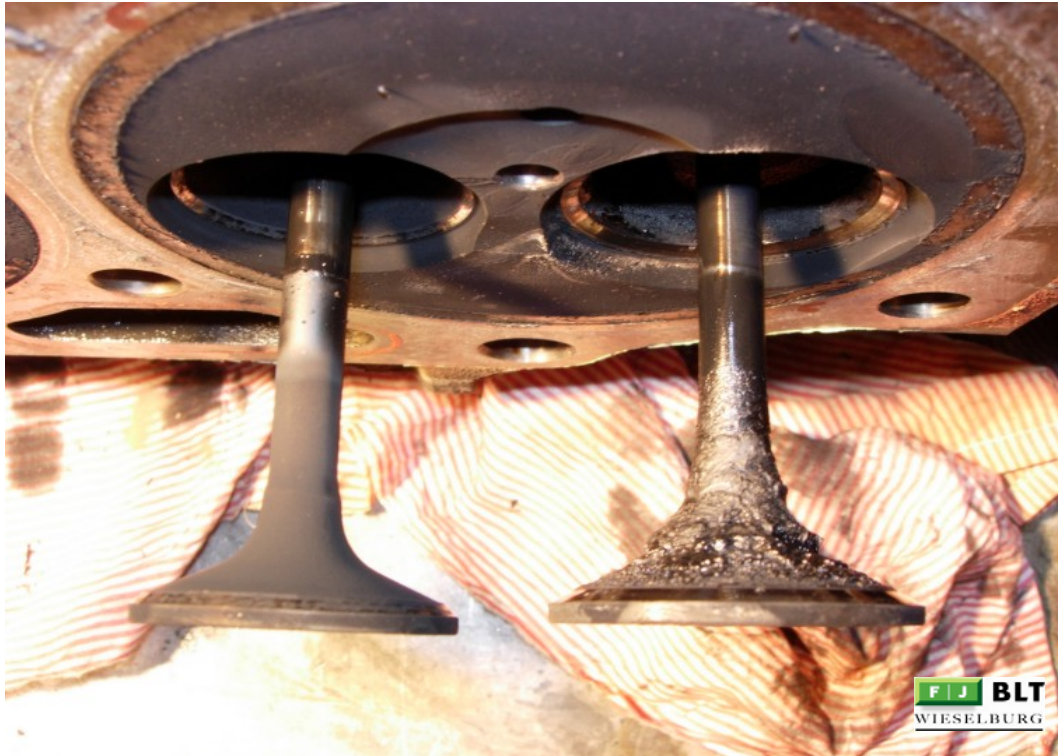
**Abbildung 195: 25-NÖ Auslass- und Einlassventil**

Am Übergang vom Ventilteller zum Schaftbereich befand sich eine zum Teil massive Belagskruste. Im Einlasskanal wurden geringe Verkrustungen festgestellt. Die Auslassventile waren nicht belegt. Der Auslasskanal war im Bereich direkt nach den Ventilsitzen leicht verkrustet.

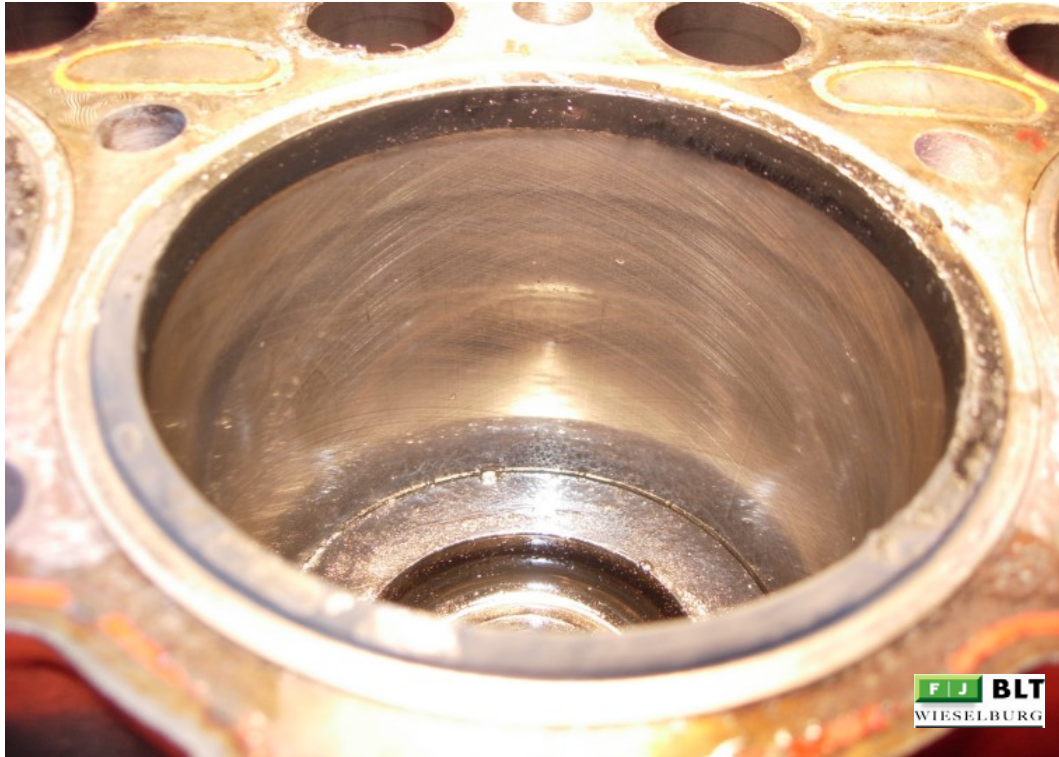
Abbildung 196: 25-NÖ Zylinderlaufbüchse

Der Feuerstegbereich war bei allen Zylindern klar abgegrenzt und mit einem dünnen, grau bis stellenweise schwarzen Belag versehen. Die Honspuren waren bei allen Laufbüchsen deutlich sichtbar.

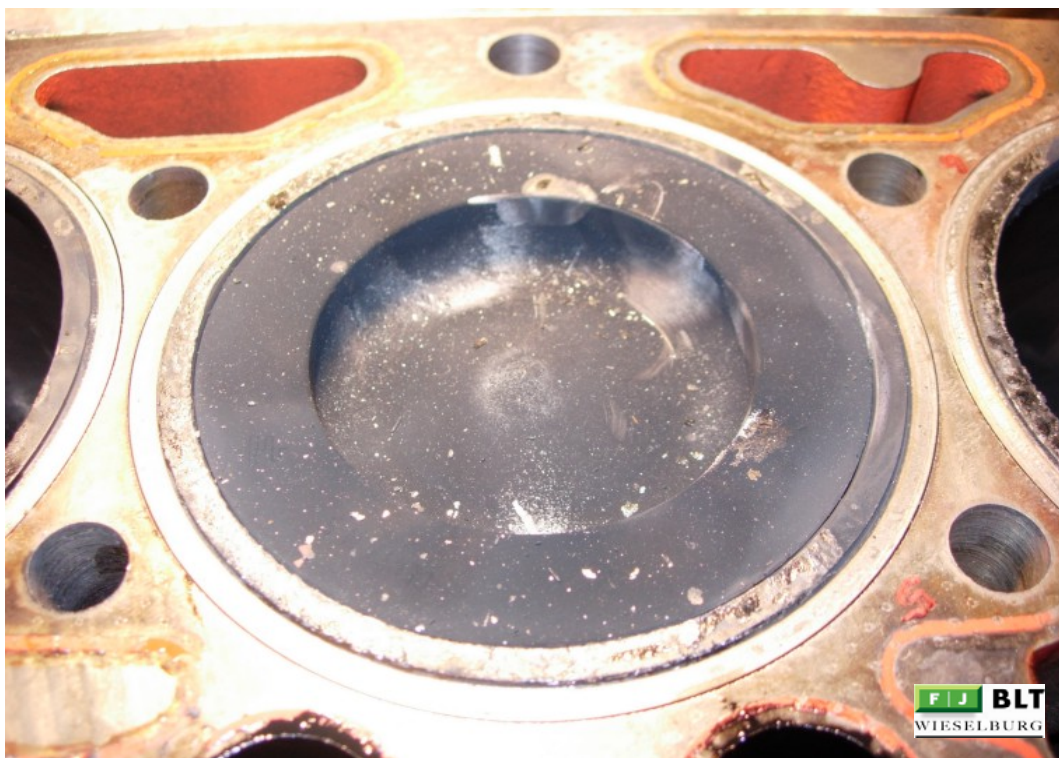
Abbildung 197: 25-NÖ Kolbenboden

Die Kolbenböden wiesen jeweils einen dünnen Russfilm auf. Das Spritzbild war in den Kolbenmulden teilweise erkennbar.

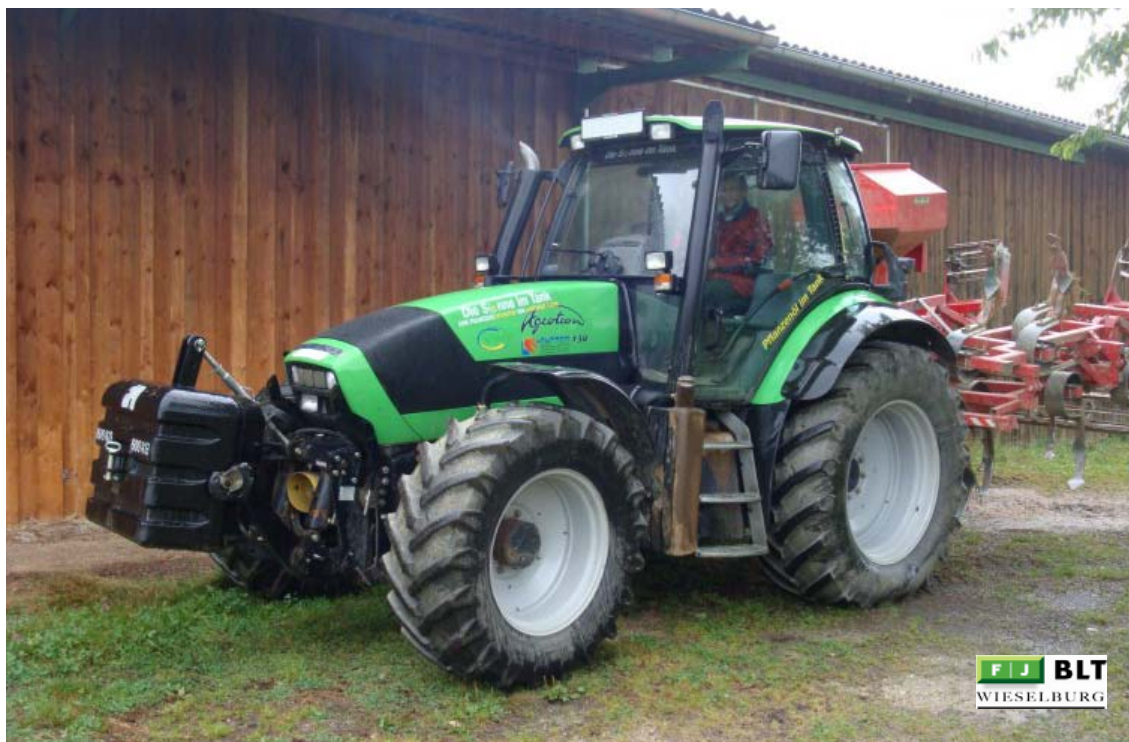
<b>Fahrzeug:</b>	<b>Deutz Agrotron 130</b>
<b>Umrüstung:</b>	<b>Oktober 2005</b>
<b>Umrüslösung:</b>	<b>Waldland VWP 1-Tank-System</b>
<b>Rapsöleinsatz:</b>	<b>1.721 Betriebsstunden</b>

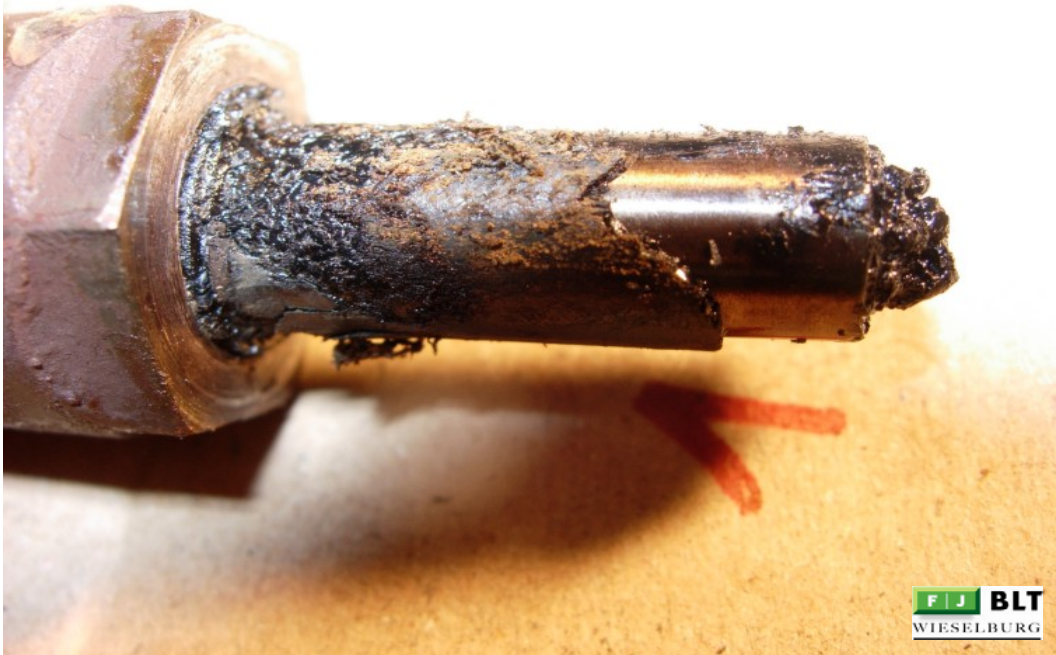
Abbildung 208: 26-NÖ Einspritzdüse

Der Öffnungsdruck der Einspritzdüsen war um bis zu 15 bar abgesunken. Der Schaft und die Düsen spitzen wiesen eine massive Belagskruste auf. Die Düsenlöcher waren allesamt noch frei.

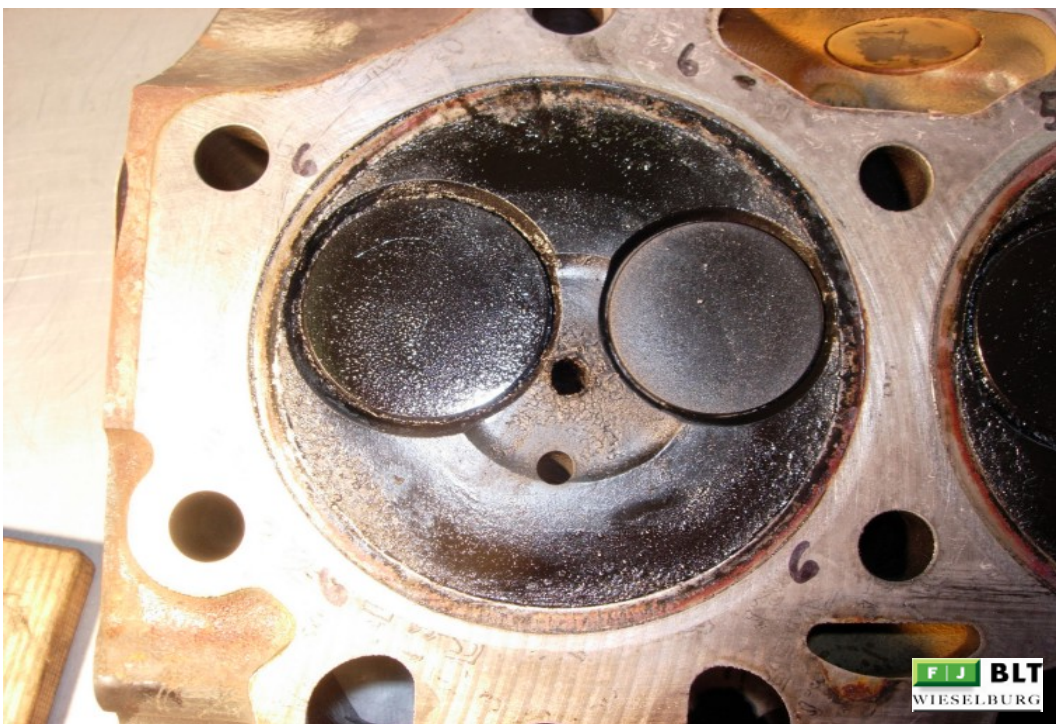
Abbildung 209: 26-NÖ Zylinderkopf

Die Zylinderkopfoberfläche war mit einem schwarzen feuchten Belagsfilm versehen, welcher in den Randbereichen und in der Mitte bei der Düsendurchführung teilweise in eine Belagskruste überging.

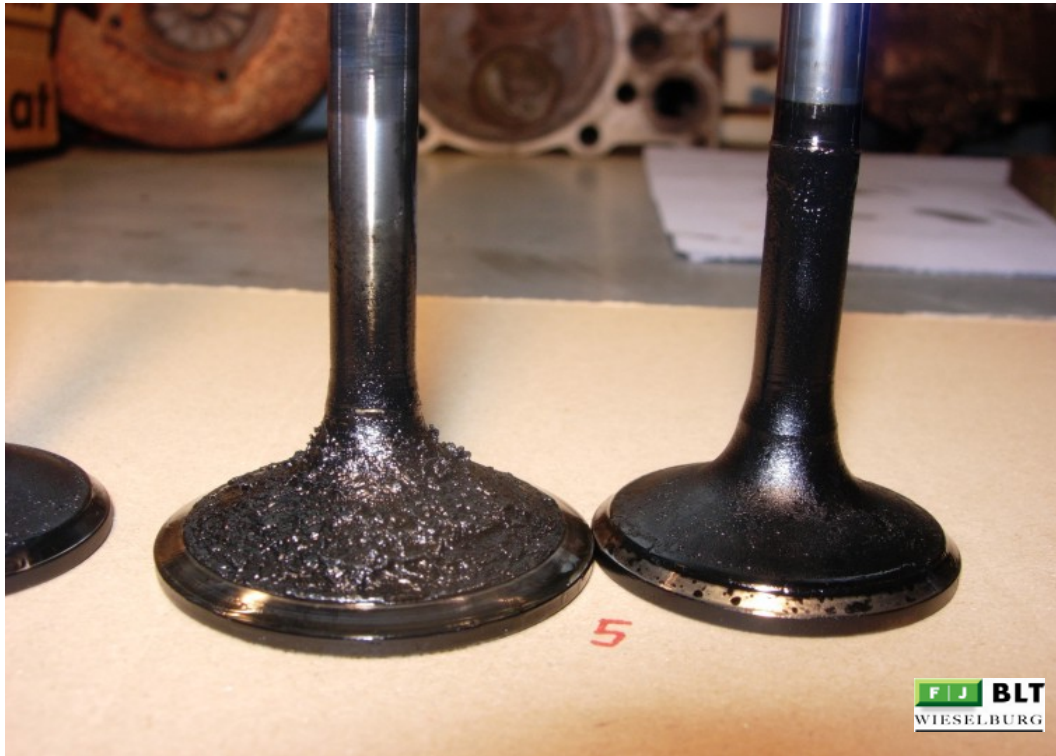
**Abbildung 210: 26-NÖ Einlass- und Auslassventile**

Die Einlassventile waren vom Ventilteller bis hin zum Schaft mit einer geringen Belagskruste versehen. Die Einlasskanäle zeigten keine Verkrustungen. Die Auslassventile waren mit einem schwarzen, rußigen Belag versehen. Die Auslasskanäle waren im Bereich direkt nach den Ventilsitzen ebenfalls gering verkrustet. Insgesamt waren die Auslassventile generell etwas schwergängig. Das AV des Zylinders 4 war leicht undicht und wies darüber hinaus einen Fertigungsfehler auf.

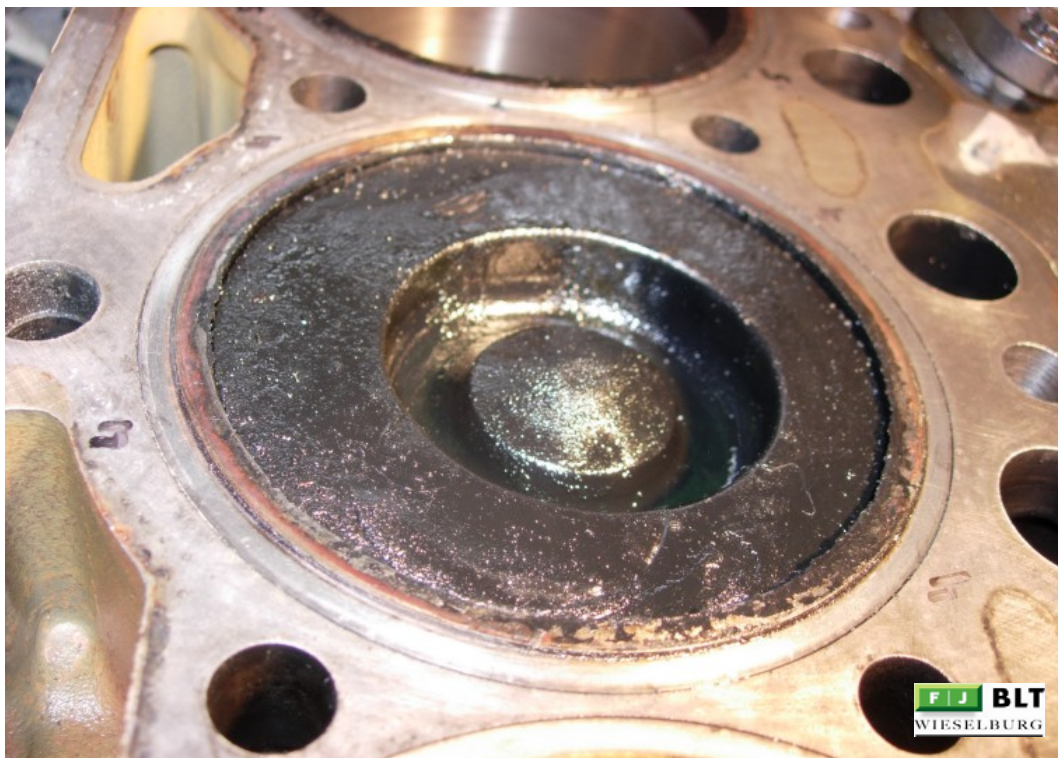
Abbildung 212: 26-NÖ Kolbenboden

Die Kolbenböden waren mit einem feuchten schwarzen Belag versehen, welcher sich in den Randbereichen teilweise zu einer Belagskruste verstärkte. Am Kolben von Zylinder 4 wurde eine Ventiltasche durch die Berührungen mit dem AV festgestellt.
