Rapsöl als Treibstoffalternative

in der Landwirtschaft

Anhang Band III

Endbericht
September 2008

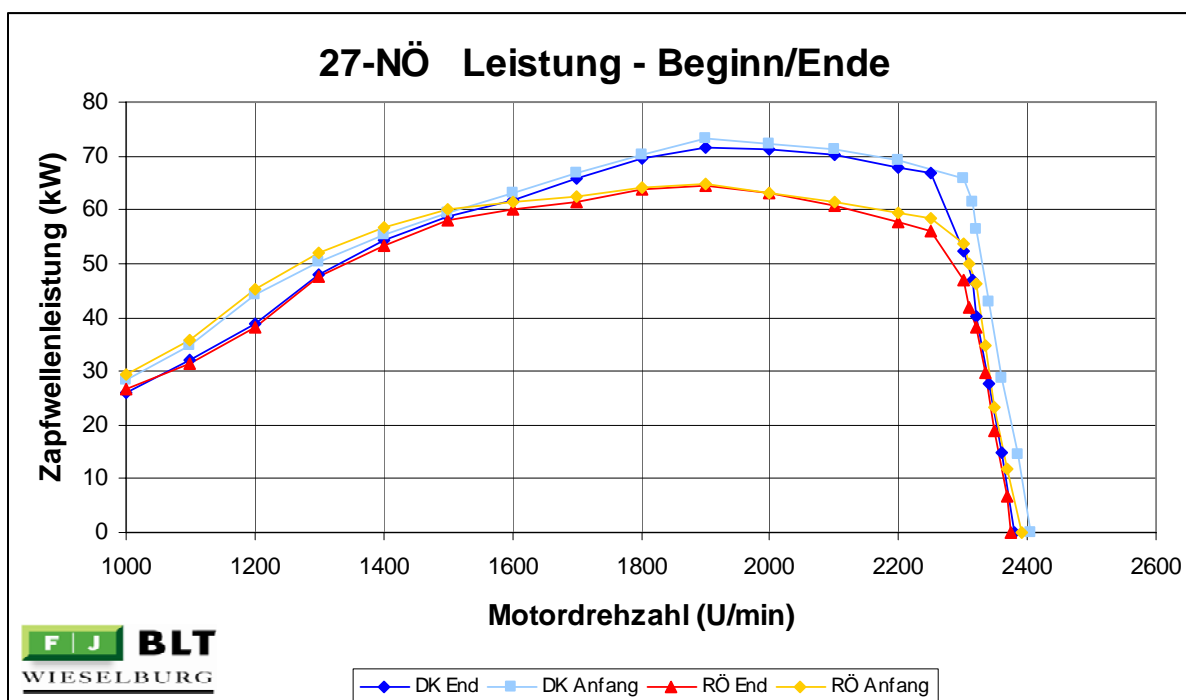
Abbildung 1: 27-NÖ Zapfwellenleistung Dieselkraftstoff und Rapsöl Beginn/Ende

Anbei sind die Diagramme von Leistung und Verbrauch dargestellt, wobei jeweils die Werte von Diesel und Rapsöl der Anfangsuntersuchung, jenen der Enduntersuchung gegenübergestellt werden.

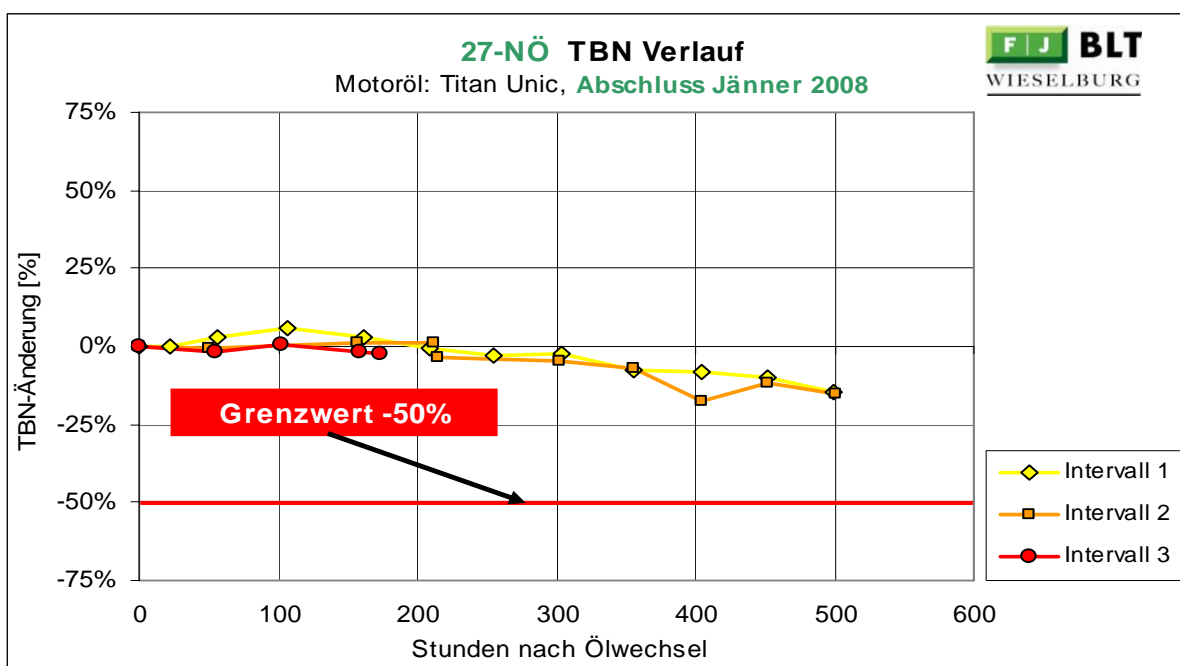
Abbildung 8: 27-NÖ Änderungen der Total Base Number

Die TBN-Untersuchungsergebnisse zeigten nur geringe Veränderungen. Die maximale Abnahme lag unter 20% und somit immer im unbedenklichen Bereich. Neben den Qualitätsüberprüfungen des Motoröls seitens des FJ-BLT Labors wurden 11 Proben zu Fuchs Europe Schmierstoffe GmbH nach Mannheim gesandt, wo diese hinsichtlich Russ- und Rapsölgehalt sowie auf den Gehalt an Verschleißmetallen

Die Motorölanalysen zeigten keine Auffälligkeiten. Die Änderungen der Viskosität und der Total Base Number, die Gehalte an Verschleißmetallen sowie die Rapsöl- und Russgehalte der Motorölproben lagen jeweils im unbedenklichen Bereich.

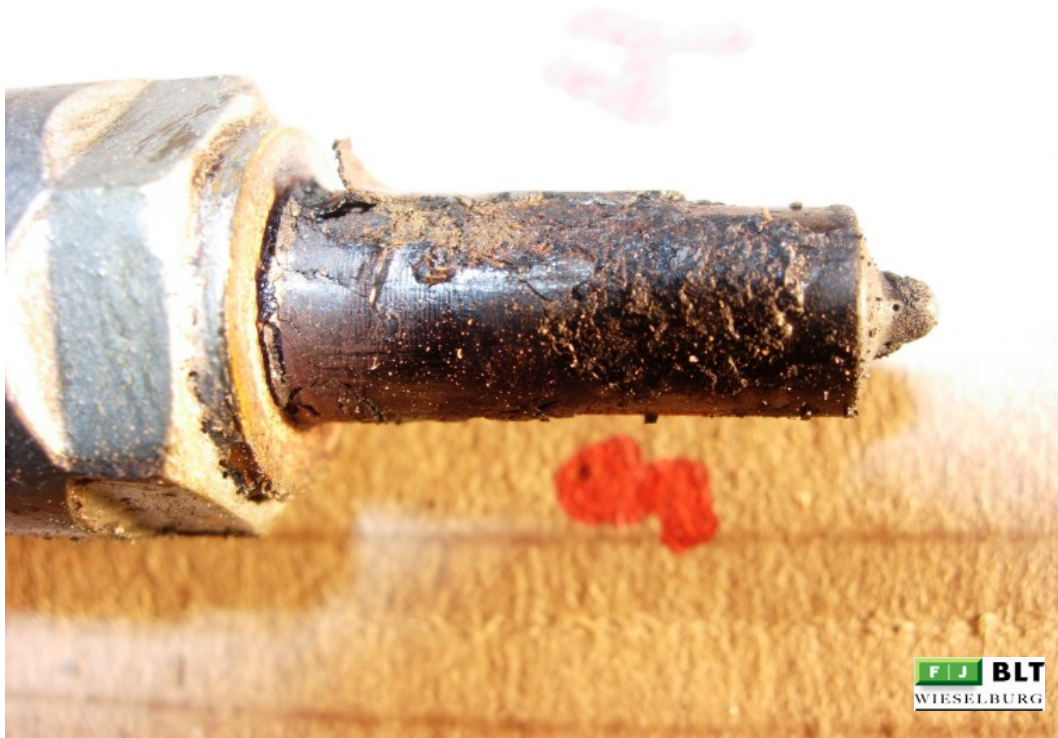
Abbildung 11: 27-NÖ Einspritzdüse

Der Schaft der Einspritzdüsen war mit einem massiven Belag versehen. Die Belagsstärke der Düsen spitzen war etwas geringer. Die Düsenlöcher waren allesamt frei.

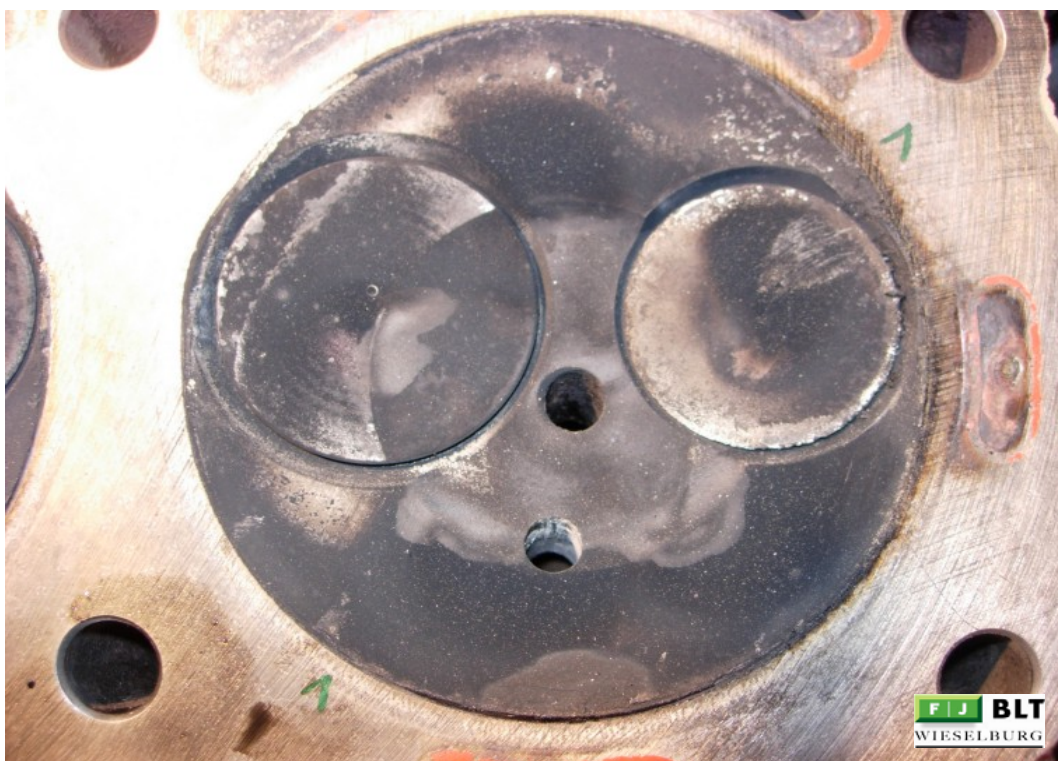
Abbildung 12: 27-NÖ Zylinderkopf

Der Zylinderkopf war mit einem trockenen, schwarz bis grau gefärbten Belag versehen.

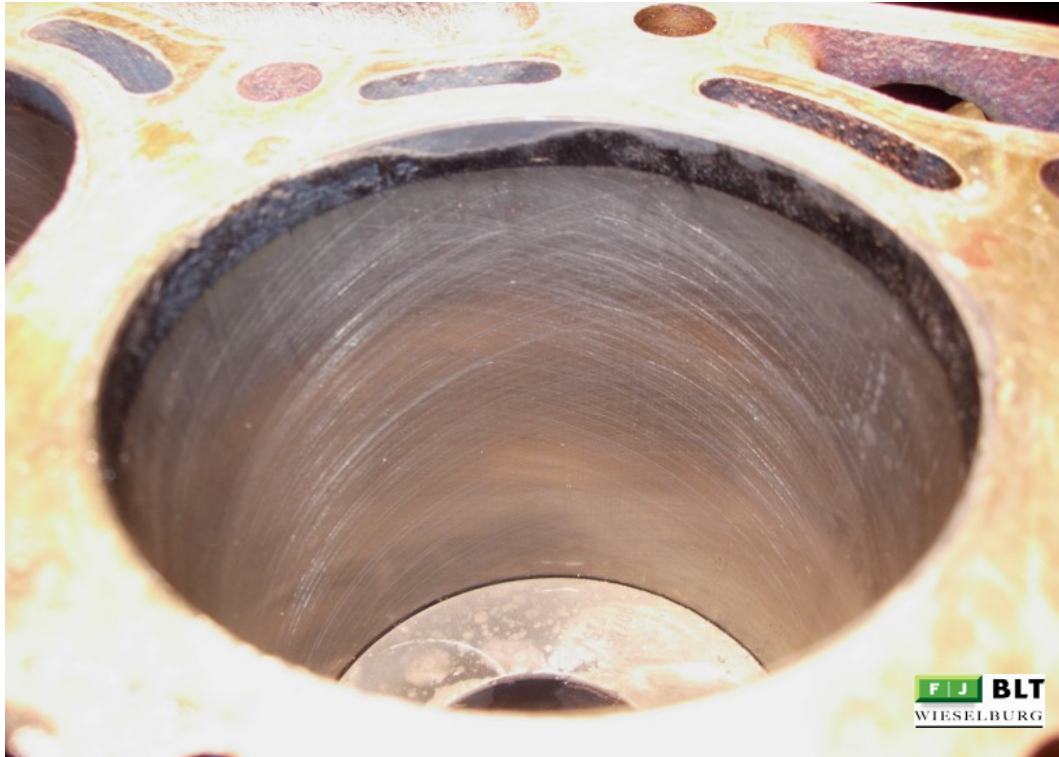
Abbildung 14: 27-NÖ Zylinderlaufbüchse

Der Feuerstegbereich war bei allen vier Zylindern jeweils klar abgegrenzt und wies einen grau-schwarzen Belag auf. Die Honspuren der Laufbüchsen waren deutlich sichtbar.

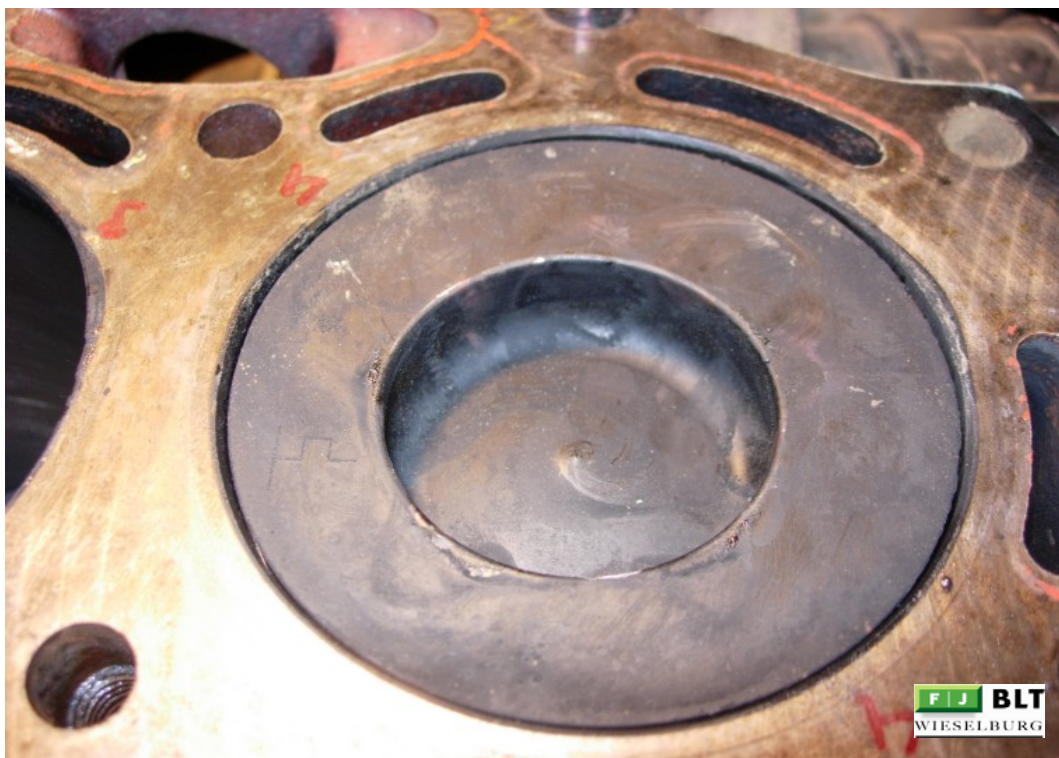
Abbildung 15: 27-NÖ Kolbenboden

Die Kolbenböden waren mit einem dünnen, rußigen Film belegt. Das Spritzbild war in den Kolbenmulden teilweise ersichtlich.

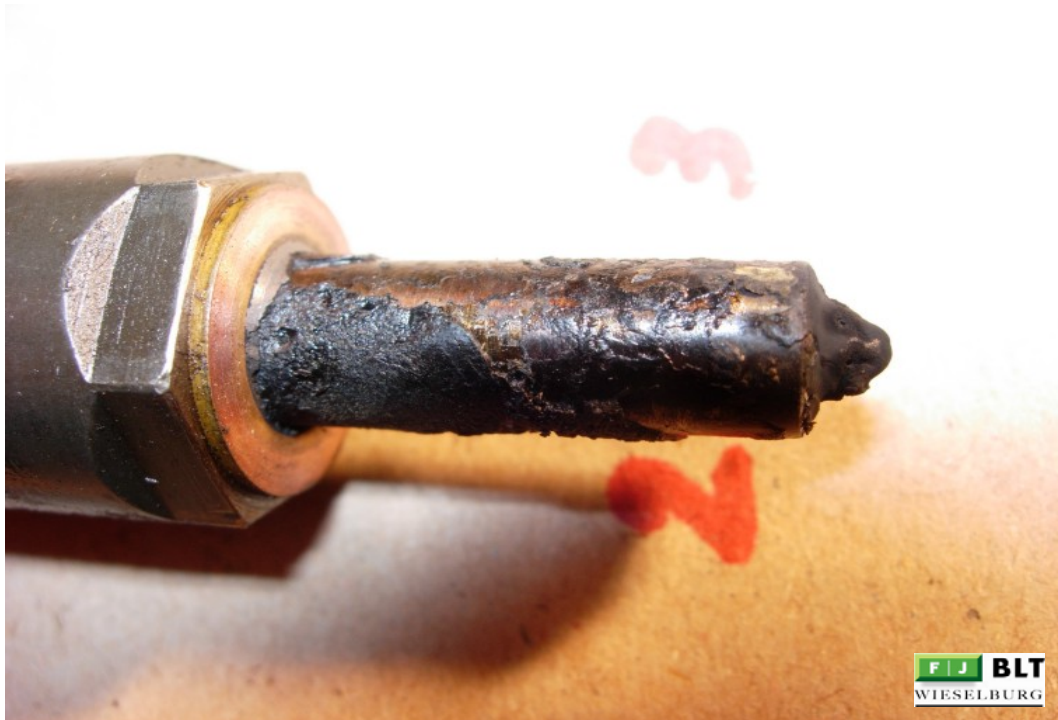
Abbildung 21: 28-NÖ Einspritzdüse

Die Düsen wiesen bei der Enduntersuchung eine Belagskruste am Schaft und auf der Düsen Spitze auf. Die Düsenlöcher waren allesamt frei.

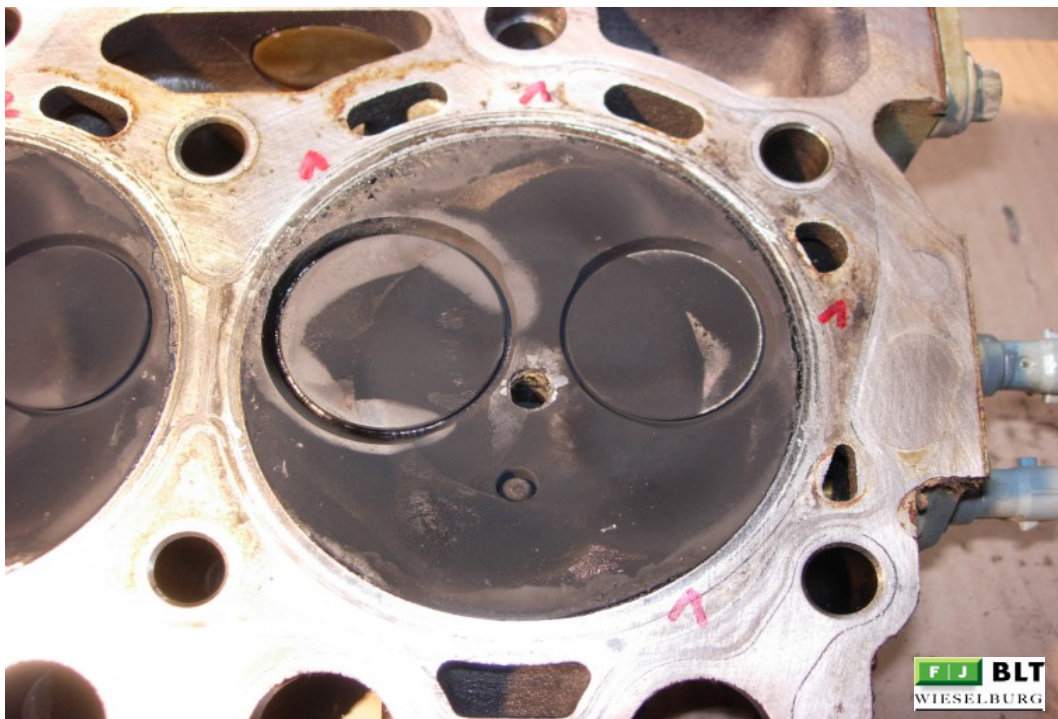
Abbildung 22: 28-NÖ Zylinderkopf

Der Zylinderkopf war mit einem schwarzen bis teilweise grauen Belag versehen, welcher in den Randbereichen und rund um die Düsendurchführung in eine geringe Belagskruste überging.

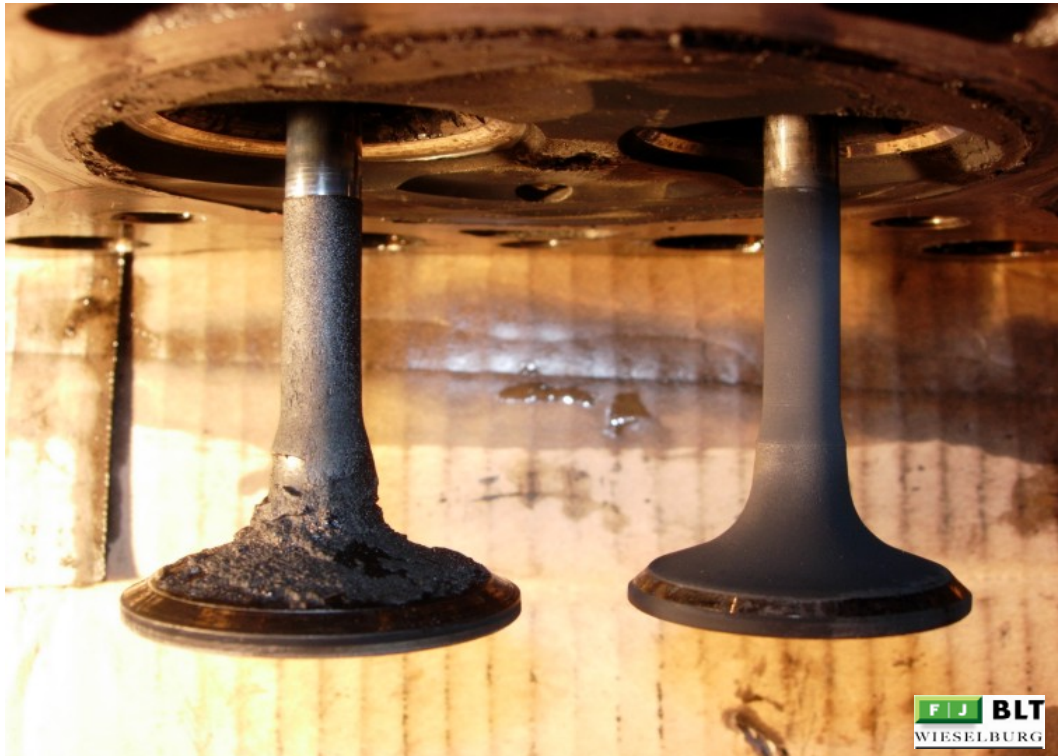
Abbildung 23: 28-NÖ Einlass- und Auslassventile

Die Einlassventile waren vom Ventilteller bis hin zum Schaft mit einer Belagskruste mittlerer Stärke versehen. Die Auslasskanäle waren mit einem schwarzen, russartigen Film überzogen.

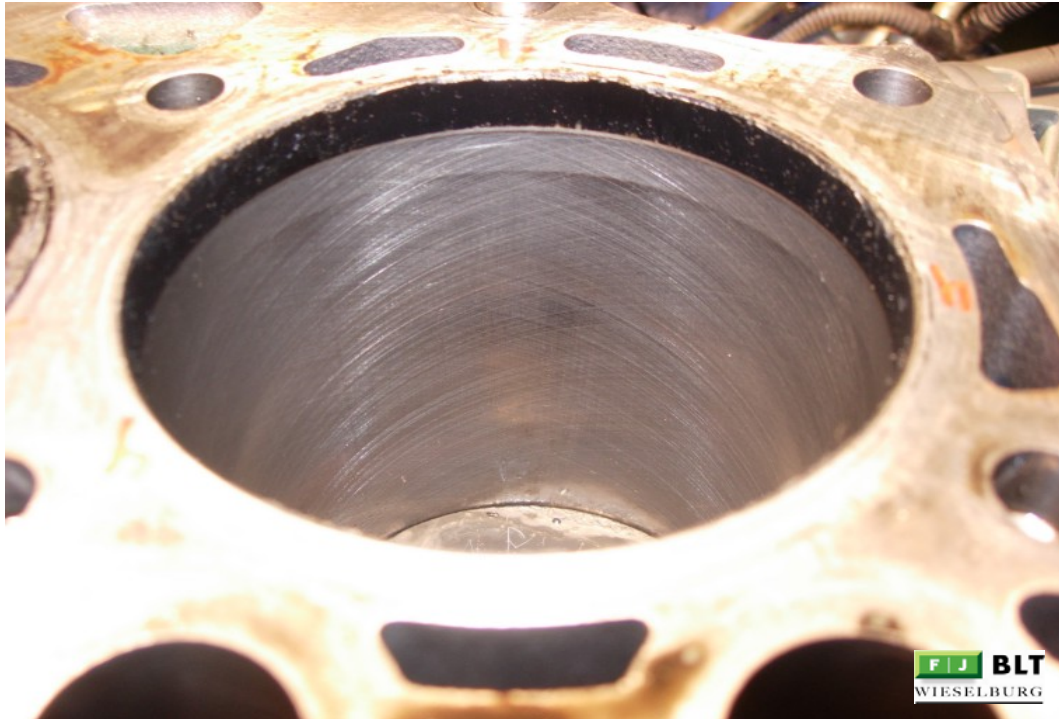
Abbildung 24: 28-NÖ Zylinderlaufbüchse

Der Feuerstegbereich war jeweils scharf abgegrenzt und mit einer schwarzen Belagskruste versehen. Die Honspuren waren bei allen Laufbüchsen deutlich sichtbar.

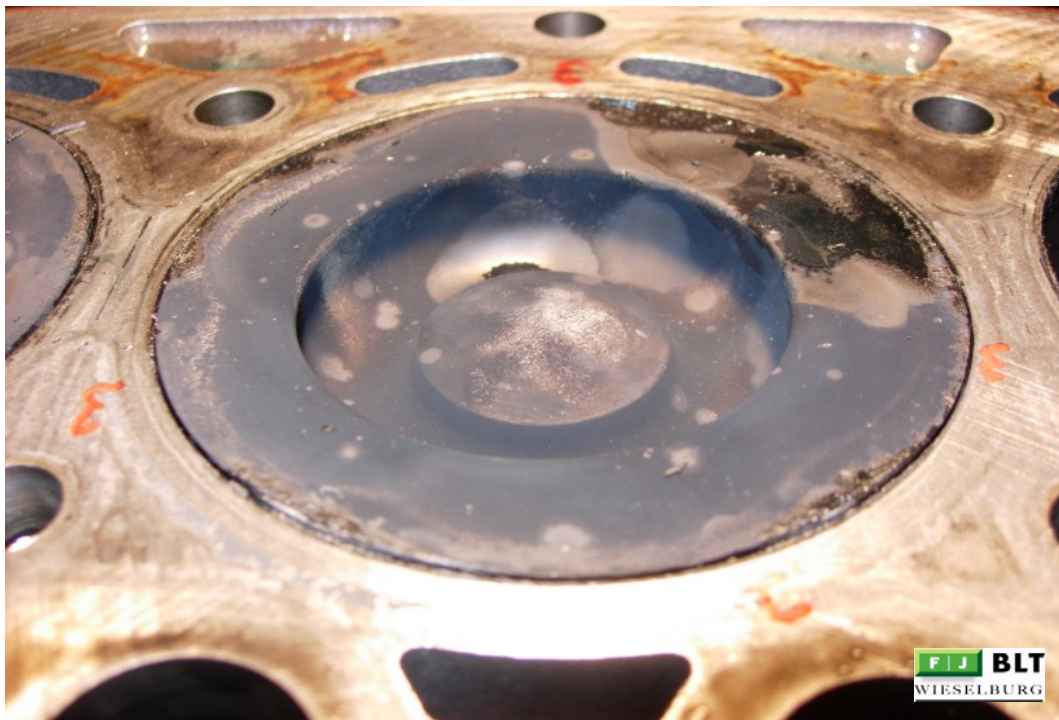
Abbildung 25: 28-NÖ Kolbenboden

Die Kolbenböden waren mit einem schwarzen, bis teilweise grauen Belagsfilm versehen, der sich in den Randbereichen stellenweise bis zur Belagskruste verstärkte.

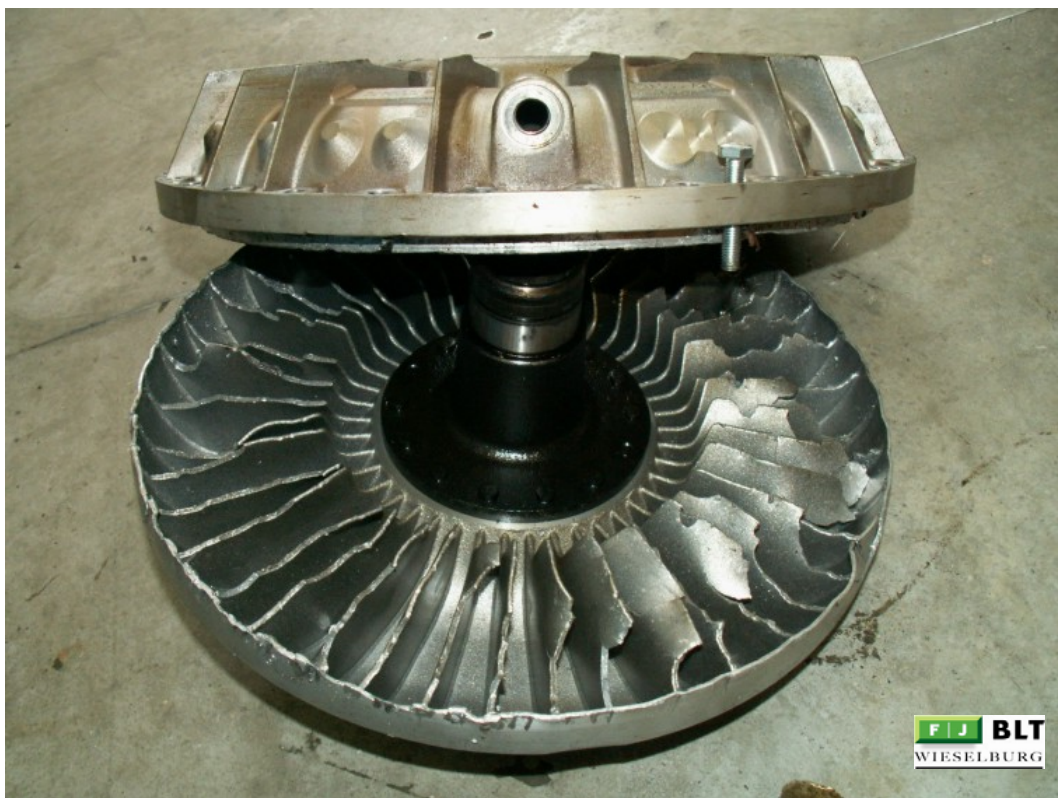
Abbildung 26: 29-NÖ Schaden an der Turbokupplung

Der Traktor Fendt Farmer 308 C ist mit einer Turbokupplung ausgestattet. Laut Bedienungsanleitung darf diese Turbokupplung unter 1500 U/min keiner Dauerbelastung ausgesetzt werden. Bei der Leistungsmessung zu Versuchsbeginn trat bei nur kurzer Belastung ein Kupplungsschaden auf. Deshalb wurde in der Folge auf Leistungs- und Emissionsmessungen verzichtet.

Der Traktor Fendt Farmer 308 C ist mit einer Turbokupplung ausgestattet. Laut Bedienungsanleitung darf diese Turbokupplung unter 1500 U/min keiner Dauerbelastung ausgesetzt werden. Bei der Leistungsmessung zu Versuchsbeginn trat bei nur kurzer Belastung in diesem Drehzahlbereich ein Kupplungsschaden auf. Deshalb wurde in der Folge auf Leistungs- und Emissionsmessungen verzichtet.

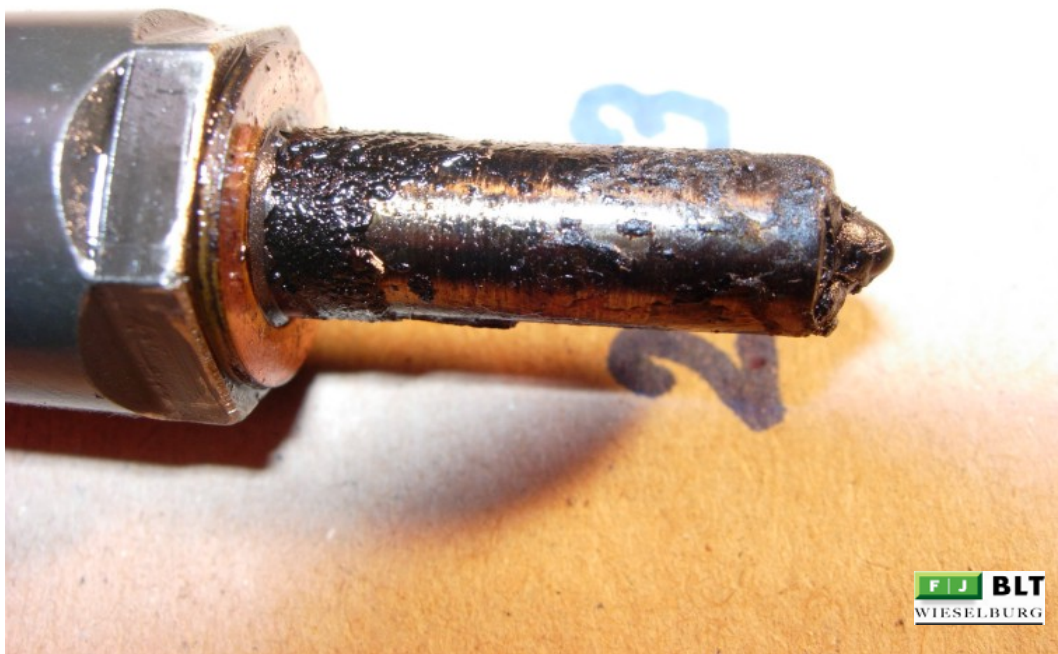
Abbildung 32: 29-NÖ Einspritzdüse

Bei der Enduntersuchung wurde durchgehend eine Verbesserung des Kompressionsdruckes festgestellt. Die Messung des Druckverlustes im Brennraum zeigte einen normalen Zustand. Der Öffnungsdruck der Einspritzdüsen war geringfügig gesunken.

Der Schaft der Einspritzdüsen wies teilweise einen massiven, krustenartigen Belag auf. Die Düsen spitzen waren ebenfalls verkrustet, die Düsenlöcher waren alle frei.

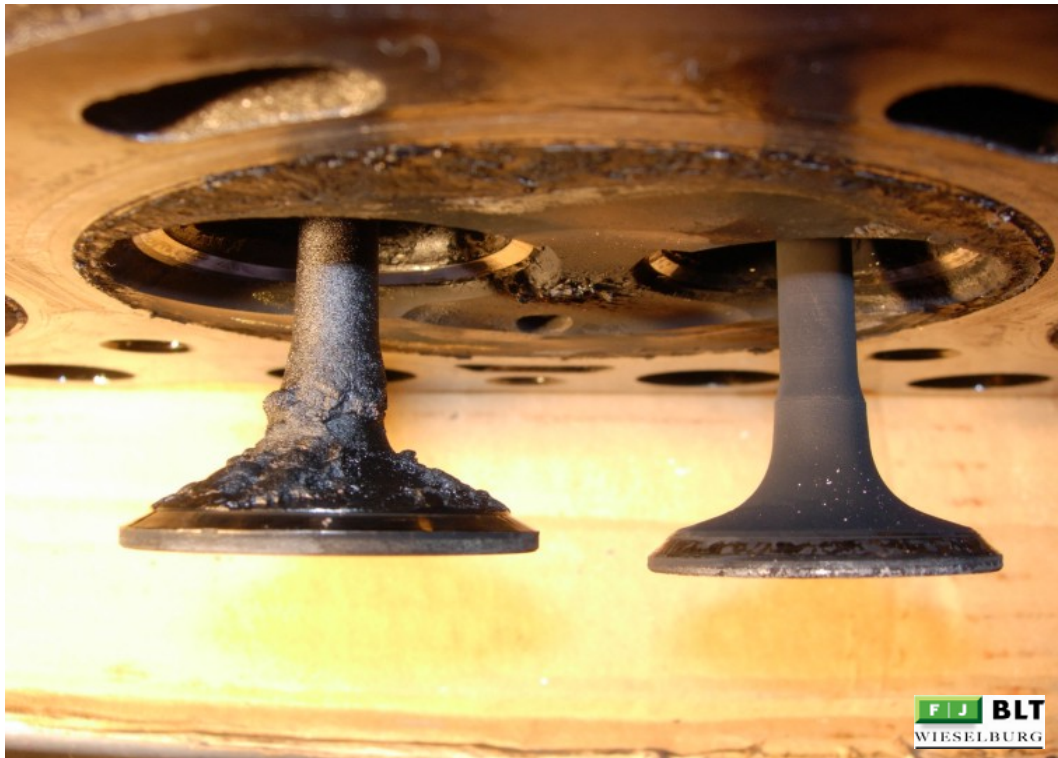
Abbildung 34: 29-NÖ Einlass- und Auslassventile

Die Einlassventile waren vom Ventilteller bis hin zum Schaft mit einer massiven Belagskruste mittlerer Stärke versehen. Die Auslassventile waren mit einem schwarzen, russartigen Film bedeckt. Die Ein- und Auslasskanäle waren geringfügig belegt.

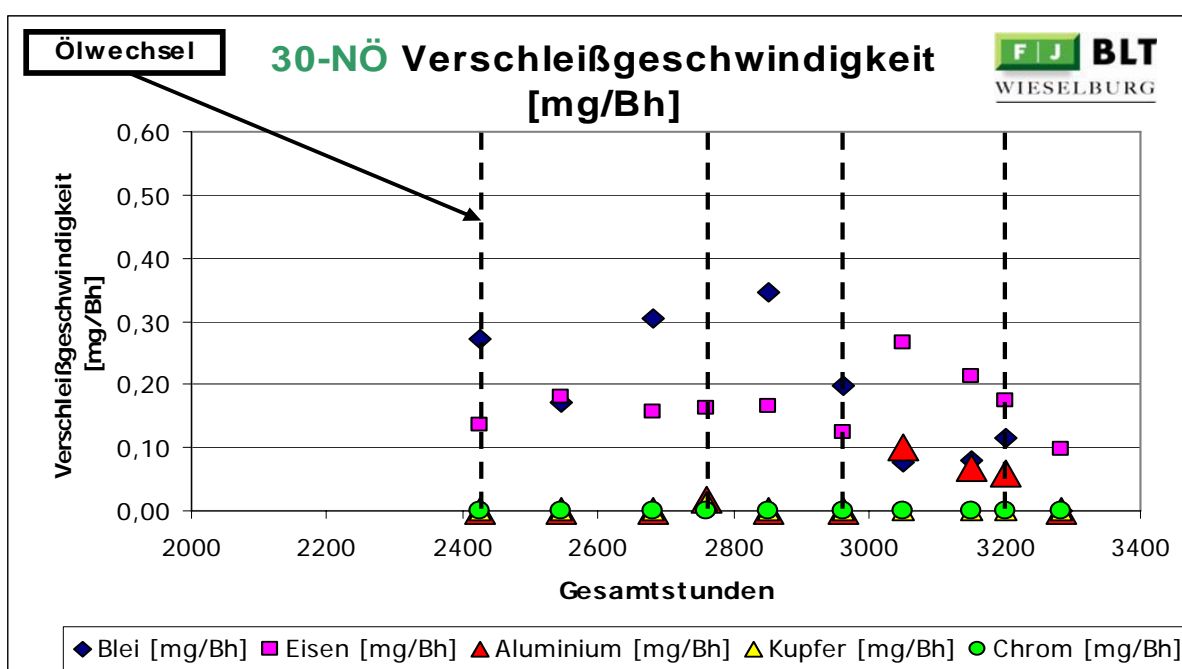
Abbildung 45: 30-NÖ Verschleißgeschwindigkeit

Neben den Qualitätsüberprüfungen des Motoröles seitens des FJ-BLT Labors, wurden 10 Proben zu Fuchs Europe Schmierstoffe GmbH nach Mannheim gesandt, wo diese hinsichtlich Russ- und Rapsölgehalt sowie den Gehalt an Verschleißelementen untersucht wurden.

Die analysierten Verschleißelemente Blei, Eisen, Aluminium, Kupfer und Chrom zeigten keine Überschreitungen der Grenzwerte der Verschleißgeschwindigkeit, lediglich der Bleieintrag war absolut gesehen zu hoch.

Die Viskositätsverläufe waren bis auf einen Ausreißer im Intervall 5 sowohl bei 40°C als auch bei 100°C sehr gleichmäßig. Die maximalen Abnahmen lagen bei rund 10%. Die maximale Abnahme der TBN-Ergebnisse lag im Bereich von 27%. Die Werte der untersuchten Intervalle waren nahezu deckungsgleich. Die analysierten Verschleißelemente Blei, Eisen, Aluminium, Kupfer und Chrom zeigten keine Überschreitungen der Grenzwerte der Verschleißgeschwindigkeit, lediglich der Bleieintrag war absolut gesehen zu hoch. Der für den Russgehalt festgelegte

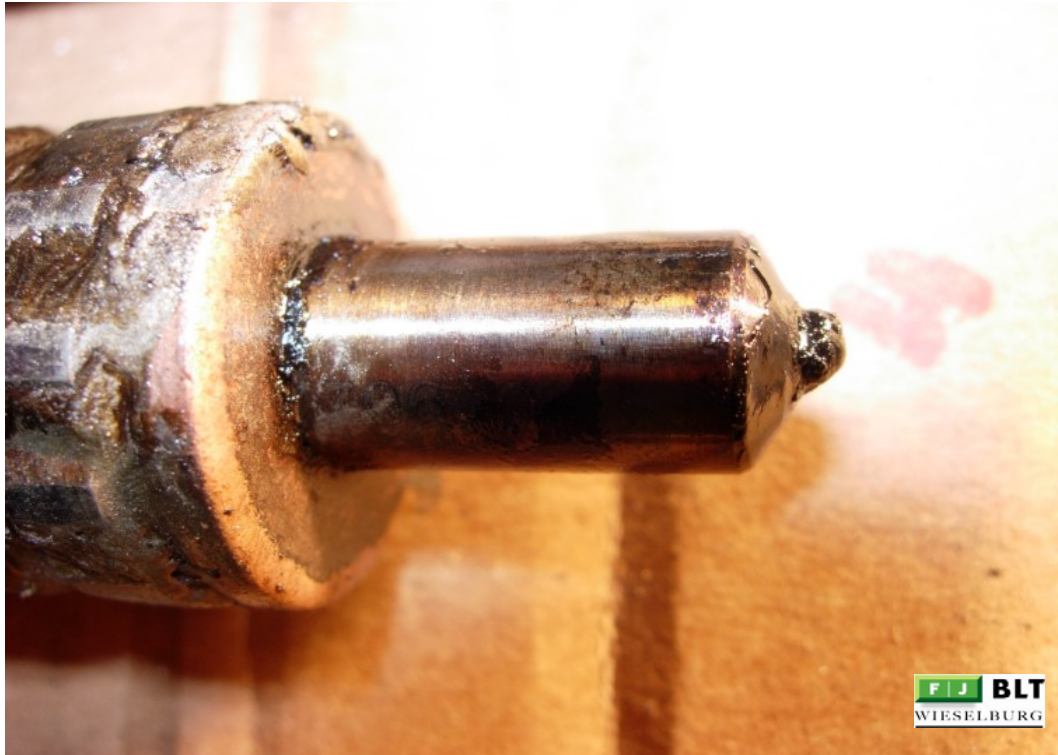
Abbildung 47: 30-NÖ Einspritzdüse

Die Einspritzdüsen waren hauptsächlich an der Düsen Spitze belegt. Die Düsenlöcher waren allesamt frei.

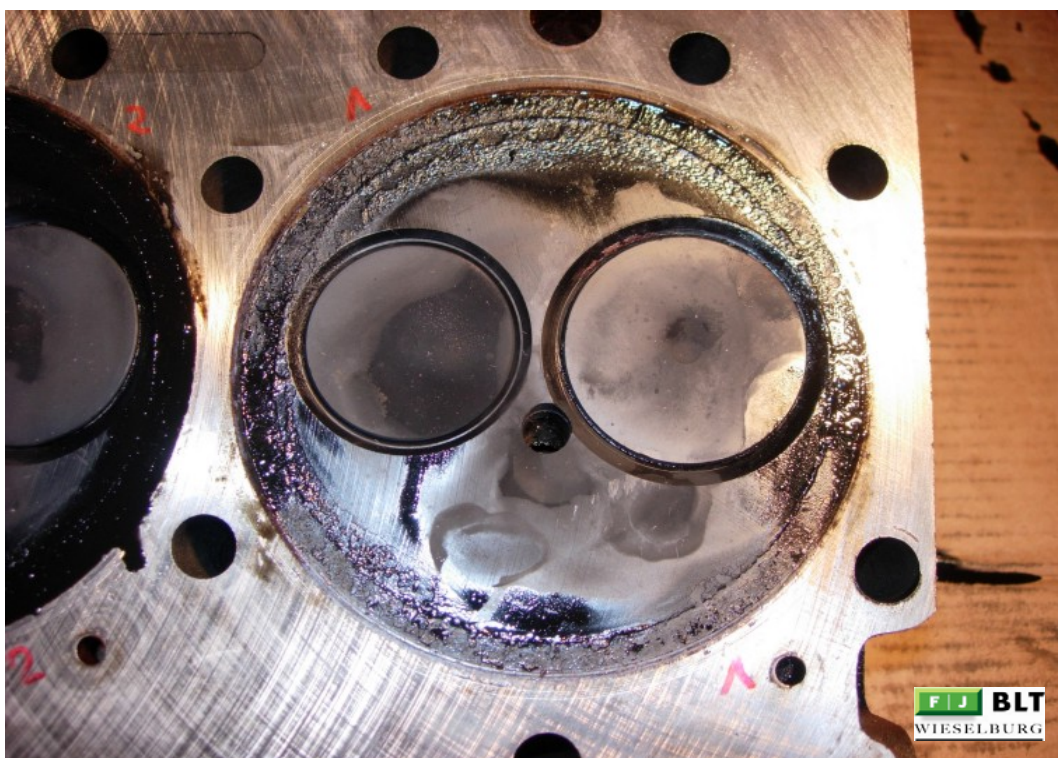
Abbildung 48: 30-NÖ Zylinderkopf

Der Zylinderkopf war mit einem schwarzen, feuchten Belag versehen, welcher in den Randbereichen teilweise in eine Belagskruste überging.

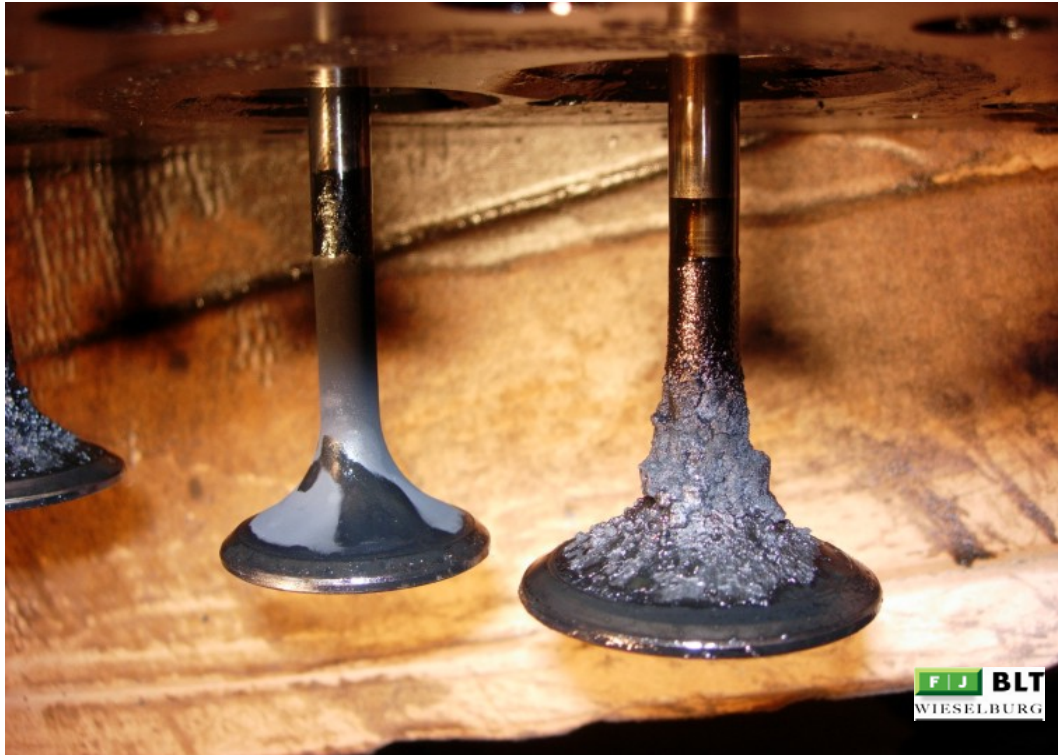
Abbildung 49: 30-NÖ Auslass- und Einlassventil

Die Einlassventile waren vom Ventilteller bis hin zum Schaftbereich mit einer schwarzen, feucht aussehenden Kruste versehen. Im Einlasskanal wurde ebenfalls eine geringe Belagskruste festgestellt werden. Die Auslasskanäle waren mit einem schwarzen Russfilm bedeckt und zeigten keine Verkrustung. Die Auslassventile der Zylinder 2 und 5 waren beim Öffnen schwergängig. An den Ventilsitzen von Zylinder 2 und 6 waren Russeinschläge ersichtlich.

Die Messung des Kompressionsdruckes bei Versuchsende zeigte keine nennenswerten Unterschiede. Die Druckverlustmessung im Brennraum lag im Normalbereich, lediglich Zylinder 6 zeigte einen etwas erhöhten Wert. Der Düsenöffnungsdruck sank um bis zu 25 bar. Die Einspritzdüsen waren hauptsächlich an der Düsen Spitze belegt. Die Düsenlöcher waren allesamt frei. Der Zylinderkopf war mit einem schwarzen, feuchten Belag versehen, welcher in den Randbereichen teilweise in eine Belagskruste überging. Die Einlassventile waren vom Ventilteller bis hin zum Schaftbereich mit einer schwarzen, feucht aussehenden Kruste versehen. Im Einlasskanal wurde ebenfalls eine geringe Belagskruste festgestellt. Die Auslasskanäle waren mit einem schwarzen Russfilm bedeckt und zeigten keine Verkrustung. Die Auslassventile der Zylinder 2 und 5 waren beim Öffnen schwergängig. An den Ventilsitzen von Zylinder 2 und 6 waren Russeinschläge ersichtlich.

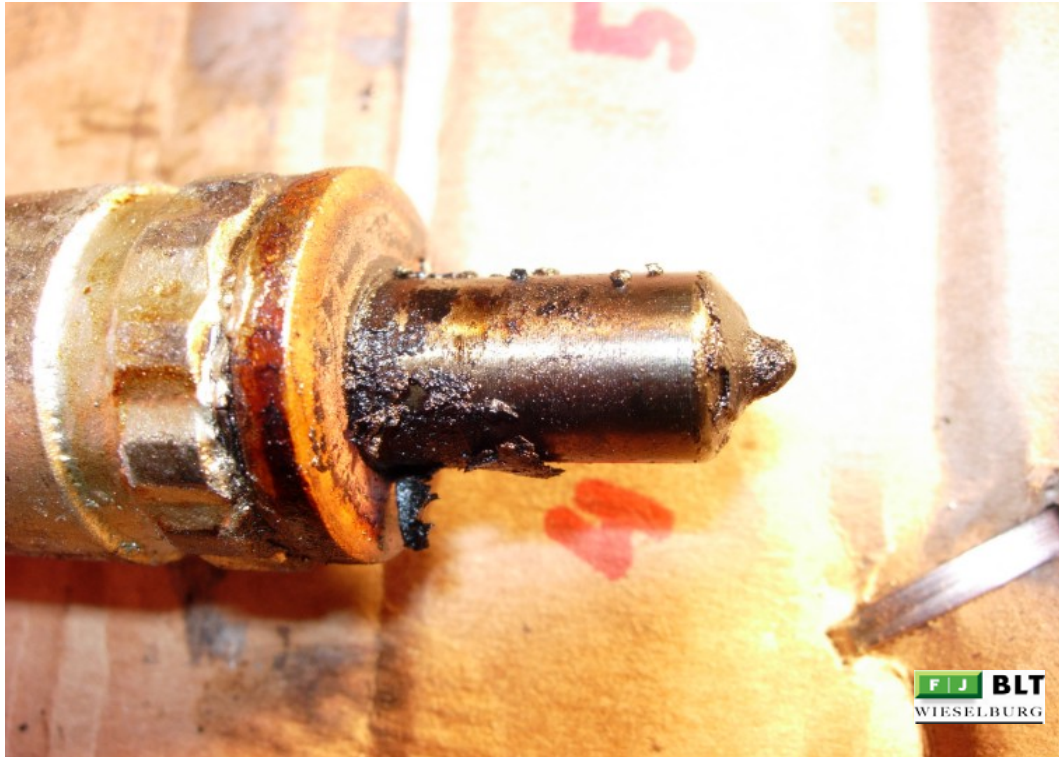
Abbildung 68: 31-NÖ Einspritzdüse

Der Öffnungsdruck der Einspritzdüsen war bei der Enduntersuchung generell etwas niedriger als bei der Anfangsuntersuchung. Die Düsen waren hinsichtlich Spritzbild und Dichtheit alle als defekt einzustufen. Die Düsen tropften und es wurde kein Strahl ausgebildet.

Die Einspritzdüsen waren am Schaft und der Düsen spitze teilweise mit einer schwarzen Belagskruste versehen. Die Düsenlöcher waren mit Ausnahme der Düsenlöcher von Düse 6 allesamt frei.

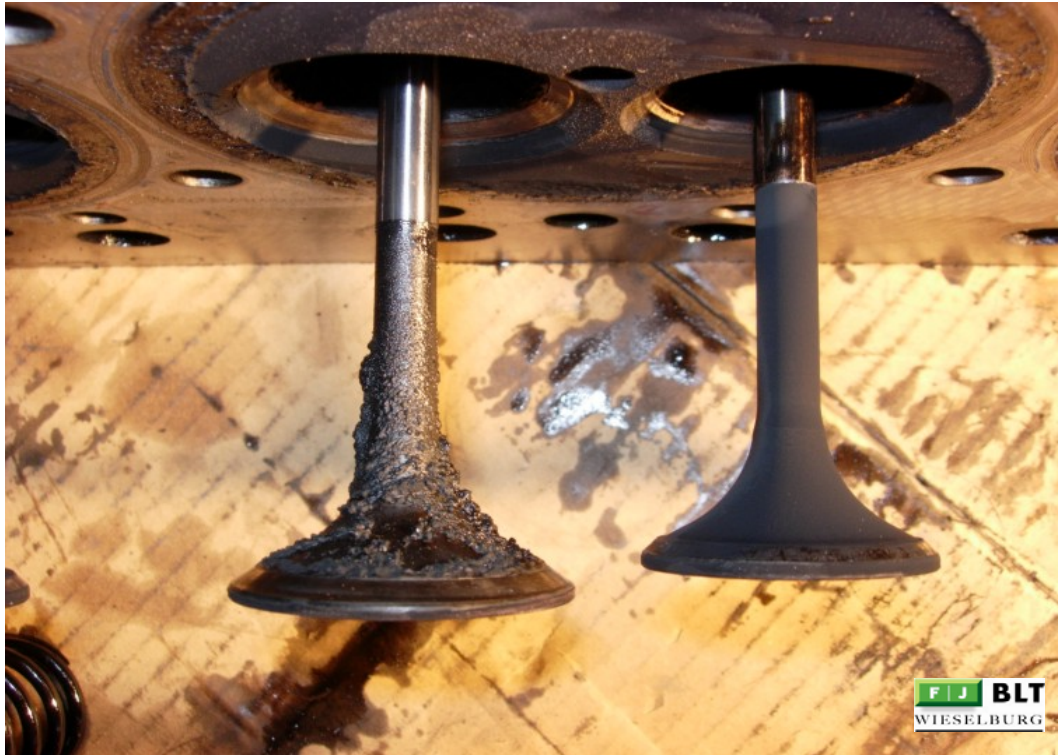
Abbildung 70: 31-NÖ Einlass- und Auslassventile

Die Einlassventile sind vom Ventilteller bis hin zum Schaftbereich mit einer massiven, schwarzen Kruste versehen. Eine geringfügige Belagskruste wurde auch im Einlasskanal beobachtet. Die Ventilsitze waren bis auf ein Ventil des Zylinders 2 alle in Ordnung. Hier wurde im Rahmen der Messung des Druckverlustes ein leichtes Blasgeräusch festgestellt. Der Auslasskanal zeigte einen geringfügigen Belag.

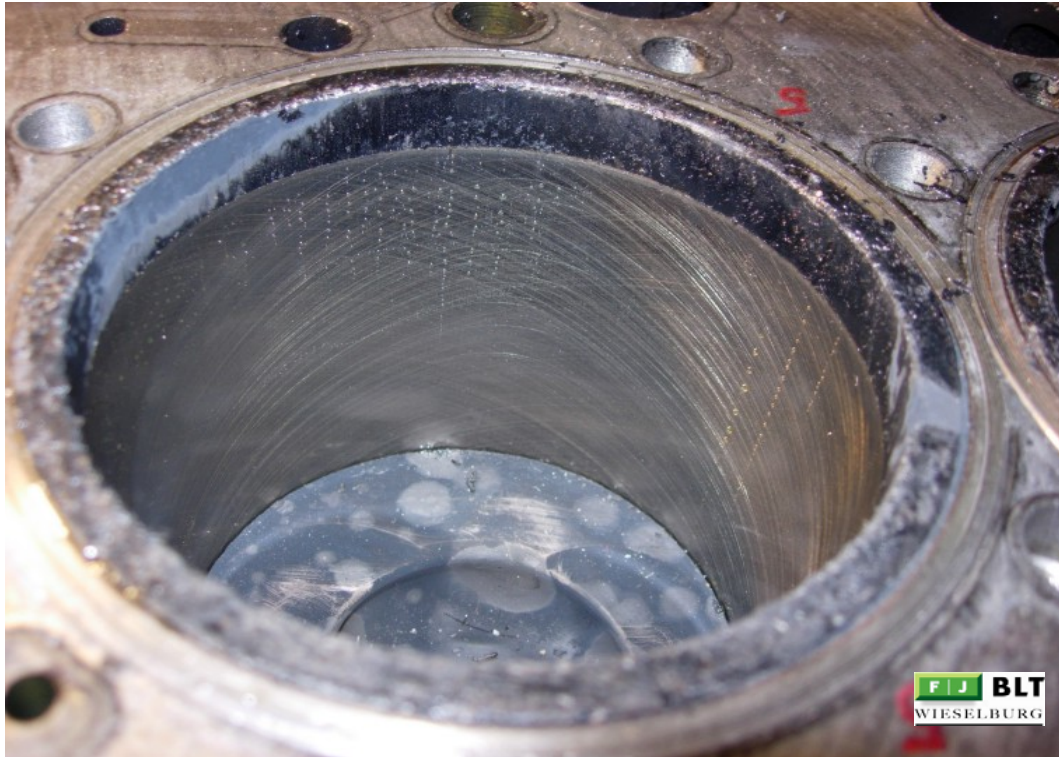
Abbildung 71: 31-NÖ Zylinderlaufbüchse

Der Feuerstegbereich war klar abgegrenzt und mit einem schwarzen, feucht glänzenden, bis teilweise trockenen und grau gefärbten Belag versehen. Die Honspuren der Laufbüchsen waren deutlich sichtbar.

Der Feuerstegbereich war klar abgegrenzt und mit einem schwarzen, feucht glänzenden, bis teilweise trockenen und grau gefärbten Belag versehen. Die Honspuren der Laufbüchsen waren deutlich sichtbar.

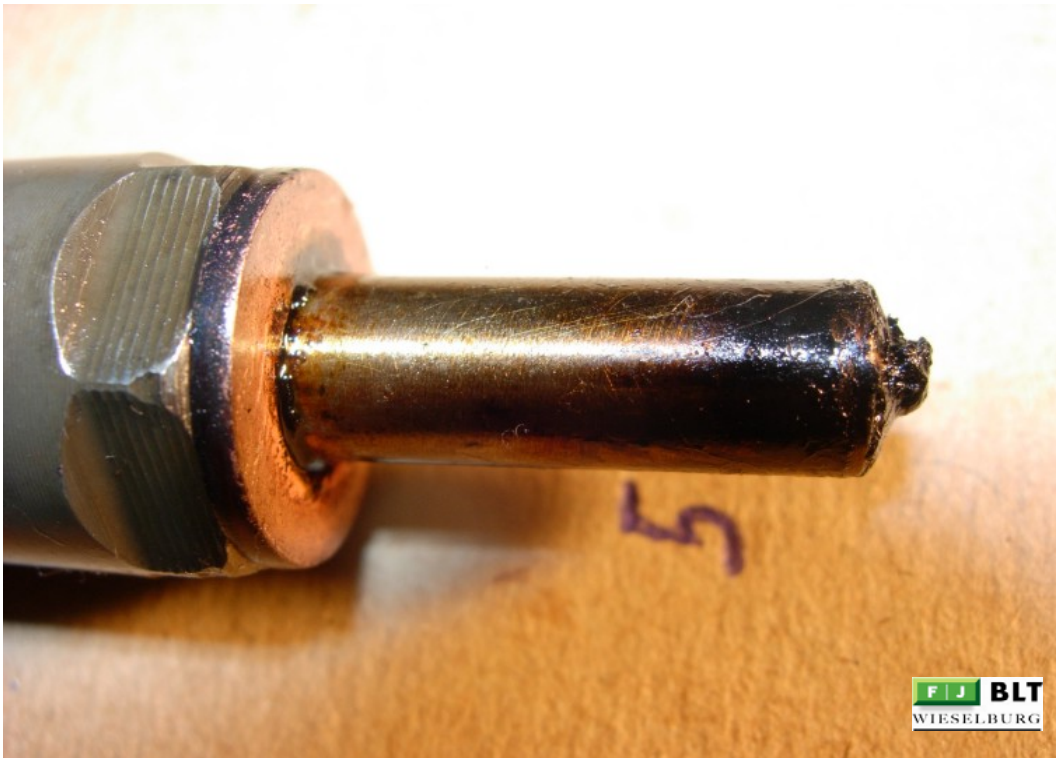
Abbildung 83: 32-NÖ Einspritzdüse

Die Messung des Kompressionsdruckes zeigte bei Versuchsende im Vergleich zur Anfangsuntersuchung eine geringfügige Erhöhung. Die Druckverlustmessung im Brennraum lieferte ebenfalls verbesserte Werte. Hinsichtlich des Düsenöffnungsdruckes wurde ein Druckabfall bis zu 30 bar beobachtet.

Der Schaft der Einspritzdüsen war teilweise mit einer dünnen Belagkruste versehen. Die Düsen spitzen waren etwas stärker belegt, die Düsenlöcher waren allesamt frei.

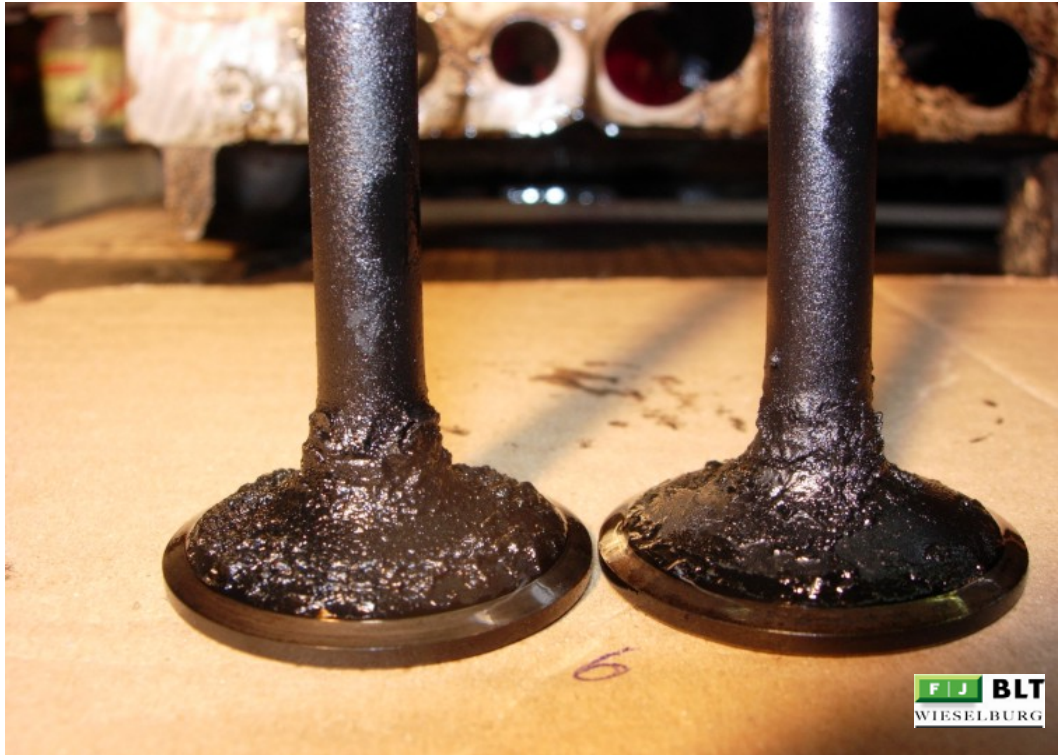
Abbildung 85: 32-NÖ Einlassventile

Der Zylinderkopf war mit einem schwarzen, feuchten Belag versehen. Die Einlassventile waren vom Ventilteller bis zum Schaft mit einer feucht aussehenden Kruste versehen.

Der Schaft der Einspritzdüsen war teilweise mit einer dünnen Belagkruste versehen. Die Düsen spitzen waren etwas stärker belegt, die Düsenlöcher waren allesamt frei. Der Zylinderkopf war mit einem schwarzen, feuchten Belag versehen. Die Einlassventile waren vom Ventilteller bis zum Schaft mit einer feucht aussehenden Kruste versehen. Die Auslassventile waren mit einem schwarzen Russfilm bedeckt und zeigten keine Verkrustung.

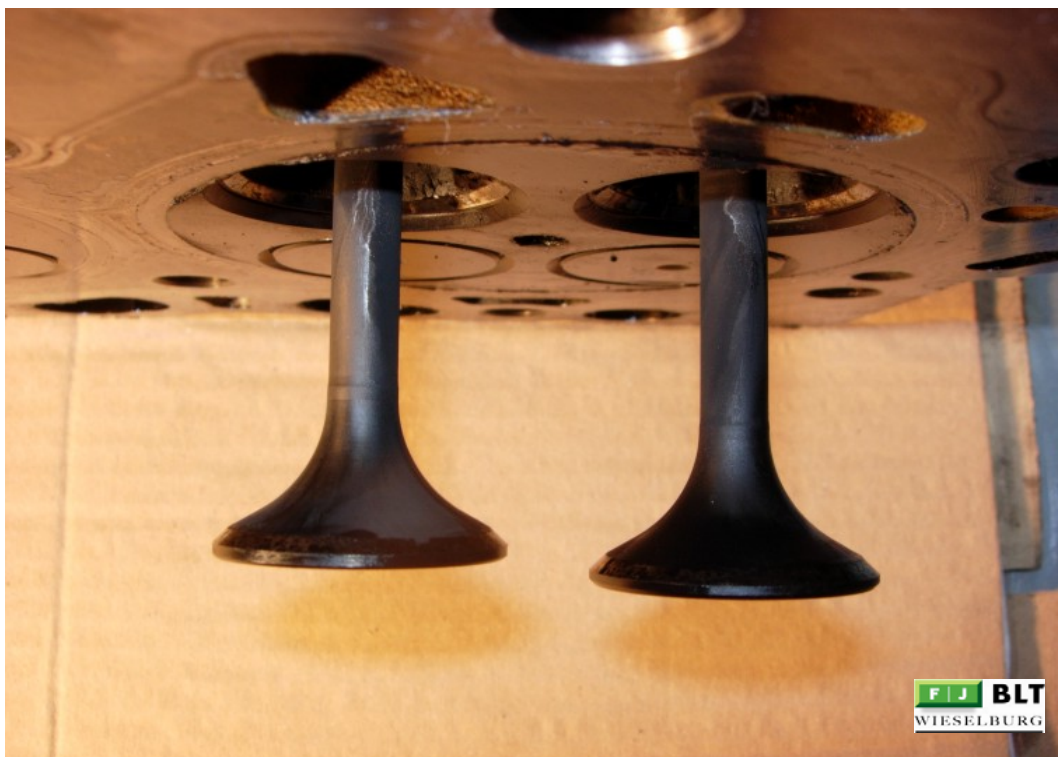
Abbildung 86: 32-NÖ Auslassventile

Die Auslassventile waren mit einem schwarzen Russfilm bedeckt und zeigten keine Verkrustung.

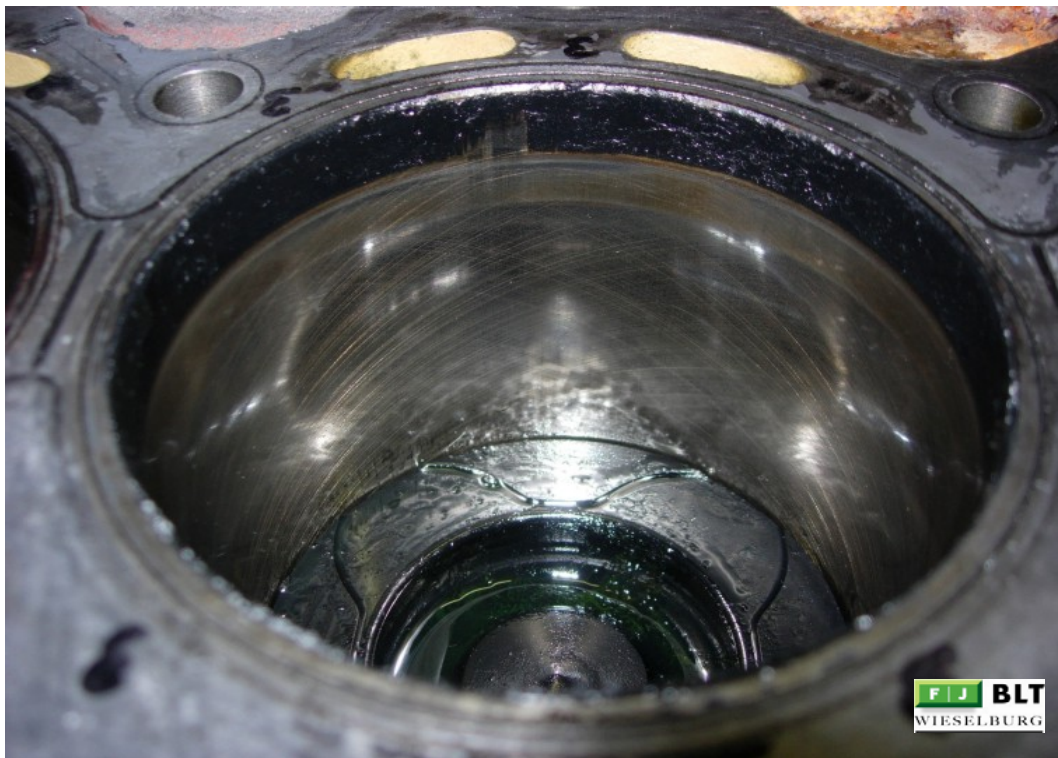
Abbildung 87: 32-NÖ Zylinderlaufbüchse

Der Feuerstegbereich war jeweils klar abgegrenzt und mit einem schwarzen, feucht glänzenden Belag versehen. Bei Zylinder 3 wurde im Feuerstegbereich ein ca. 1 cm breiter Koksabtrag festgestellt. Die Honung der Laufbüchsen war jeweils deutlich sichtbar. In der Laufbüchse von Zylinder 6 waren im oberen Hubbereich Rostflecken ersichtlich. Die Kolbenböden waren mit einem feuchten, schwarzen Belagsfilm versehen.

Der Feuerstegbereich war jeweils klar abgegrenzt und mit einem schwarzen, feucht glänzenden Belag versehen. Bei Zylinder 3 wurde im Feuerstegbereich ein ca. 1 cm breiter Koksabtrag festgestellt. Die Honung der Laufbüchsen war jeweils deutlich sichtbar. In der Laufbüchse von Zylinder 6 waren im oberen Hubbereich Rostflecken ersichtlich. Die Kolbenböden waren mit einem feuchten, schwarzen Belagsfilm versehen.
