Rapsöl als Treibstoffalternative

in der Landwirtschaft

Anhang Band III

Endbericht
September 2008

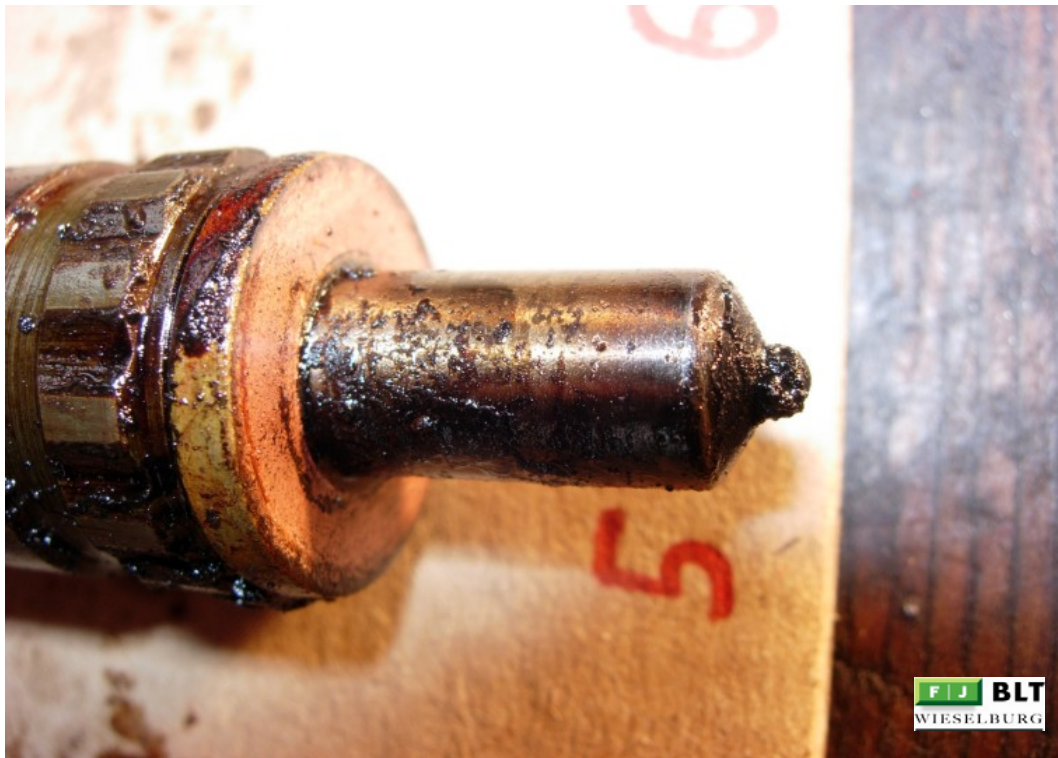
Abbildung 101: 33-OÖ Einspritzdüse

Die Einspritzdüsen waren am Schaft teilweise mit einer schwarzen Belagskruste versehen. Die Düsen spitzen waren etwas stärker, zum Teil massiv, belegt. Die Düsenlöcher waren allesamt frei.

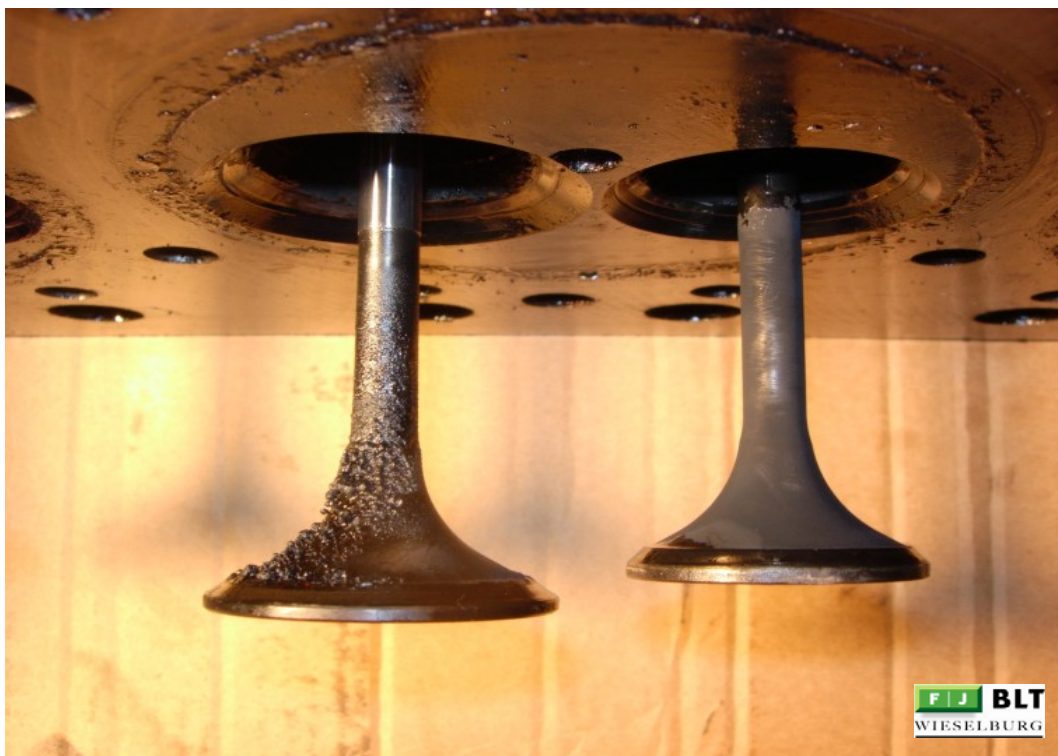
Abbildung 103: 33-OÖ Einlass- und Auslassventil

Die Einlassventile waren vom Ventilteller bis zum Schaft mit einer schwarzen, feucht aussehenden Kruste versehen, wobei die Stärke als gering eingestuft wurde. Die Auslassventile waren mit einem schwarzen Russfilm bedeckt und zeigten keine Verkrustung. Im Einlass- und Auslasskanal wurde im Bereich direkt nach den Ventilsitzen eine geringe Verkrustung beobachtet.

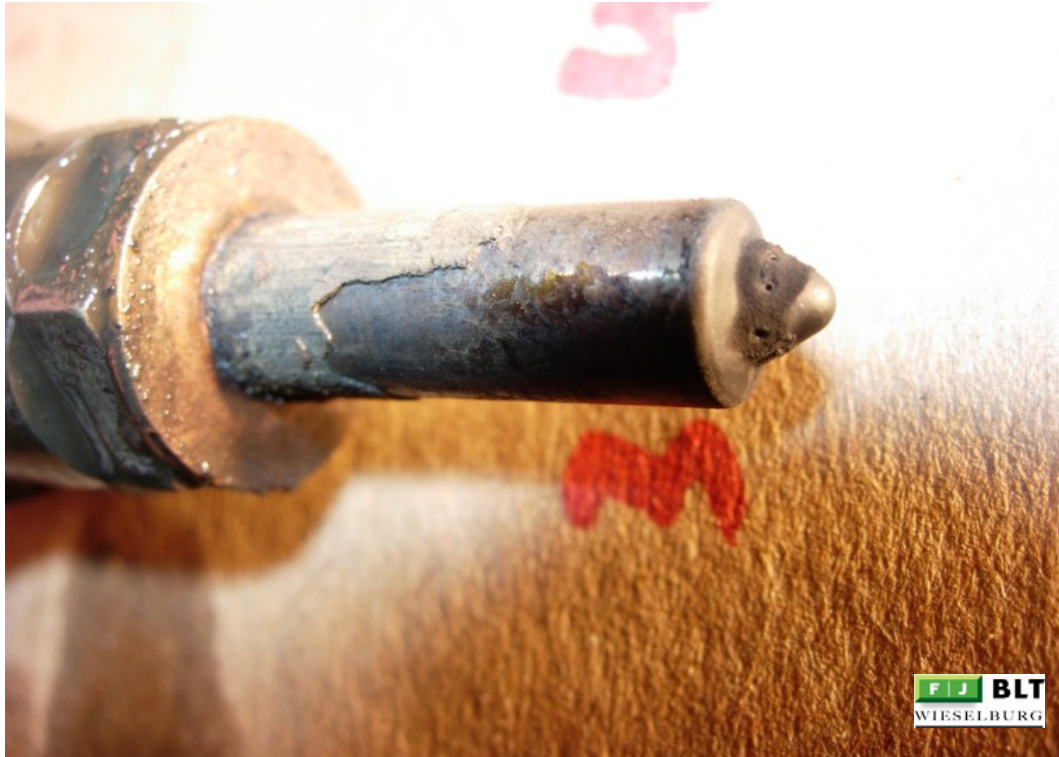
Abbildung 121: 34-NÖ Einspritzdüse

Die Einspritzdüsen waren am Schaft teilweise mit einer schwarzen Belagkruste versehen. Die Düsen spitzen waren kaum belegt, die Düsenlöcher allesamt frei.

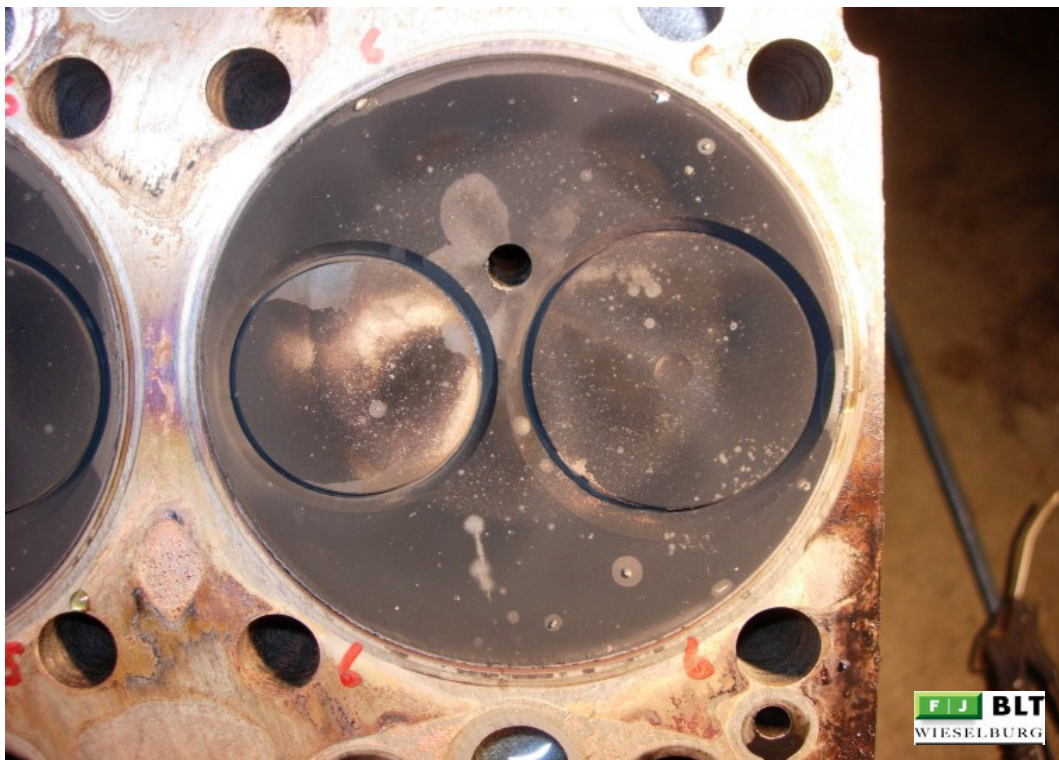
Abbildung 122: 34-NÖ Zylinderkopf

Der Zylinderkopf war mit einem trockenen, schwarzen, russartigen Film versehen.

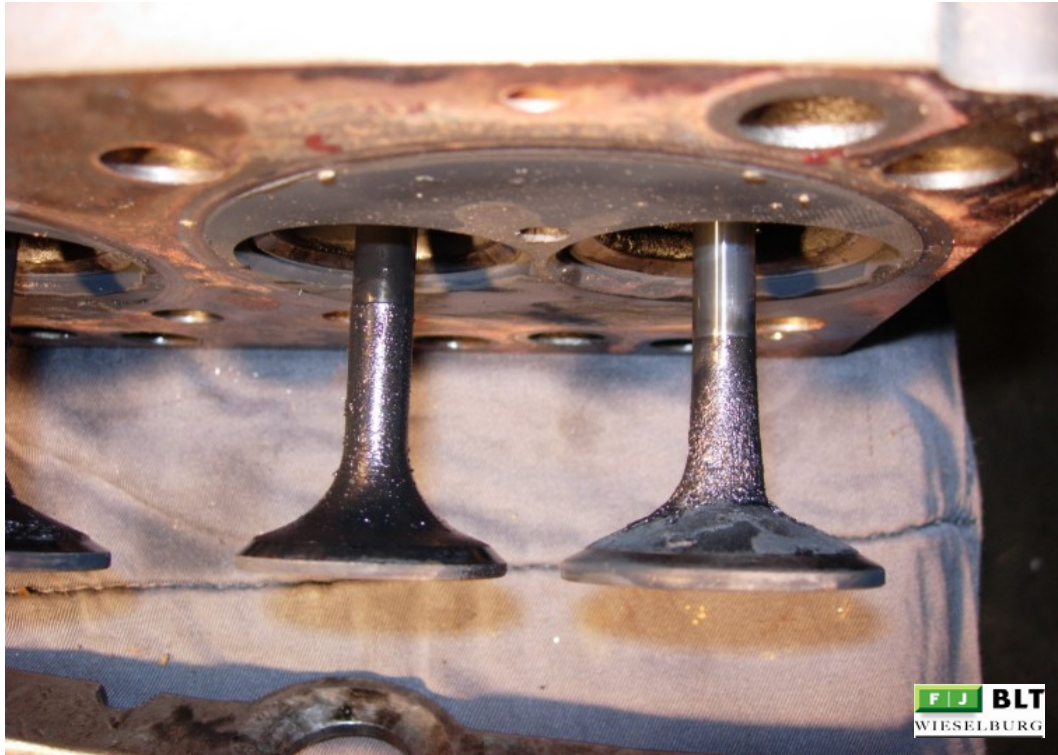
Abbildung 123: 34-NÖ Auslass- und Einlassventil

Die Einlassventile waren vom Ventilteller bis hin zum Schaft mit einer schwarzen, feucht aussehenden Belagskruste versehen, wobei die Belagstärke als gering eingestuft wurde. Die Auslassventile waren mit einem schwarzen Russfilm überzogen, zeigten jedoch keine Verkrustung.

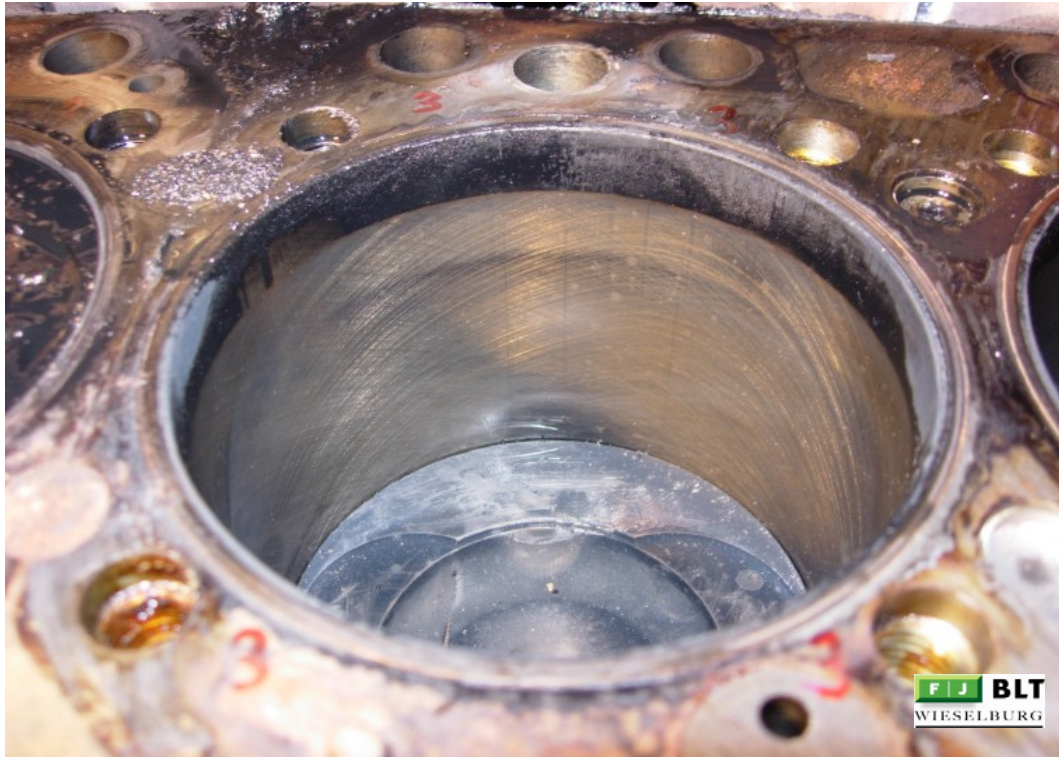
Abbildung 124: 34-NÖ Zylinderlaufbüchse

Der Feuerstegbereich der Zylinder war jeweils klar abgegrenzt und mit einem schwarzen glänzenden, bis stellenweise grauen trockenen Belag versehen. Die Honspuren waren bei allen Laufbüchsen deutlich sichtbar. Stellenweise waren geringe Streifen vom Koksabtrag ersichtlich. Weiters wurde eine geringe Spiegelbildung festgestellt.

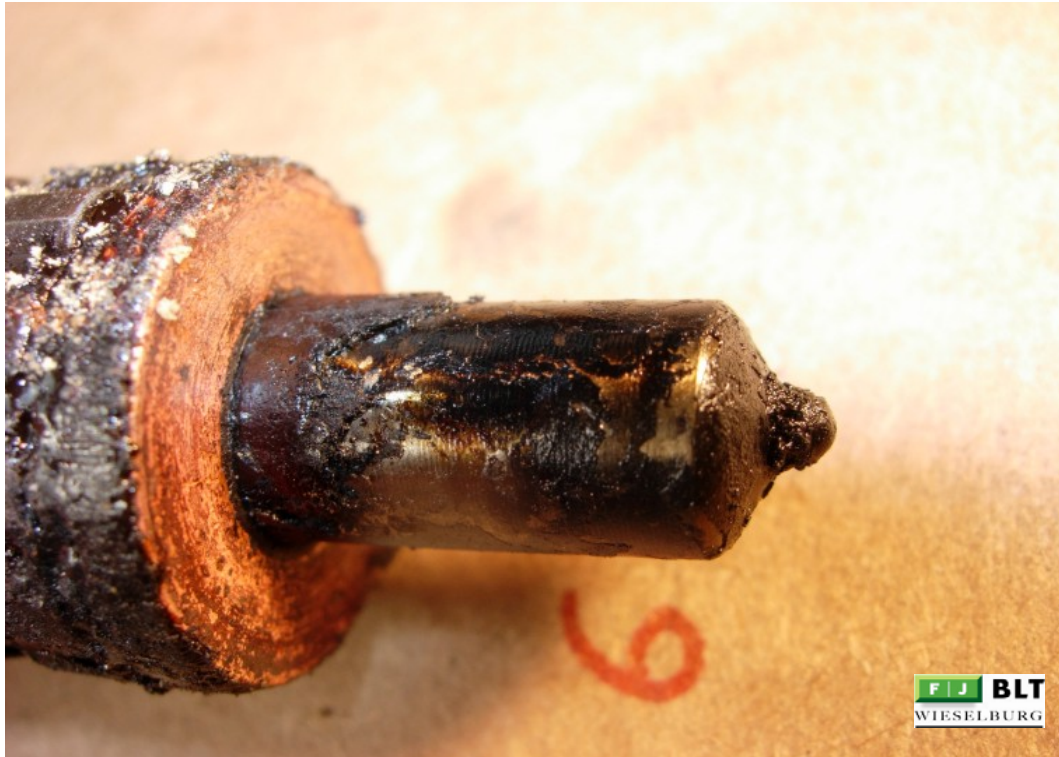
Abbildung 143: 36-OÖ Einspritzdüse

Der Öffnungsdruck der Einspritzdüsen war nur geringfügig gesunken. Einspritzdüse 3 war hinsichtlich Spritzbild und Dichtheit als defekt einzustufen.

Die Einspritzdüsen waren am Schaft und an der Düsen Spitze teilweise mit einer schwarzen Belagskruste versehen. Die Düsenlöcher waren allesamt frei.

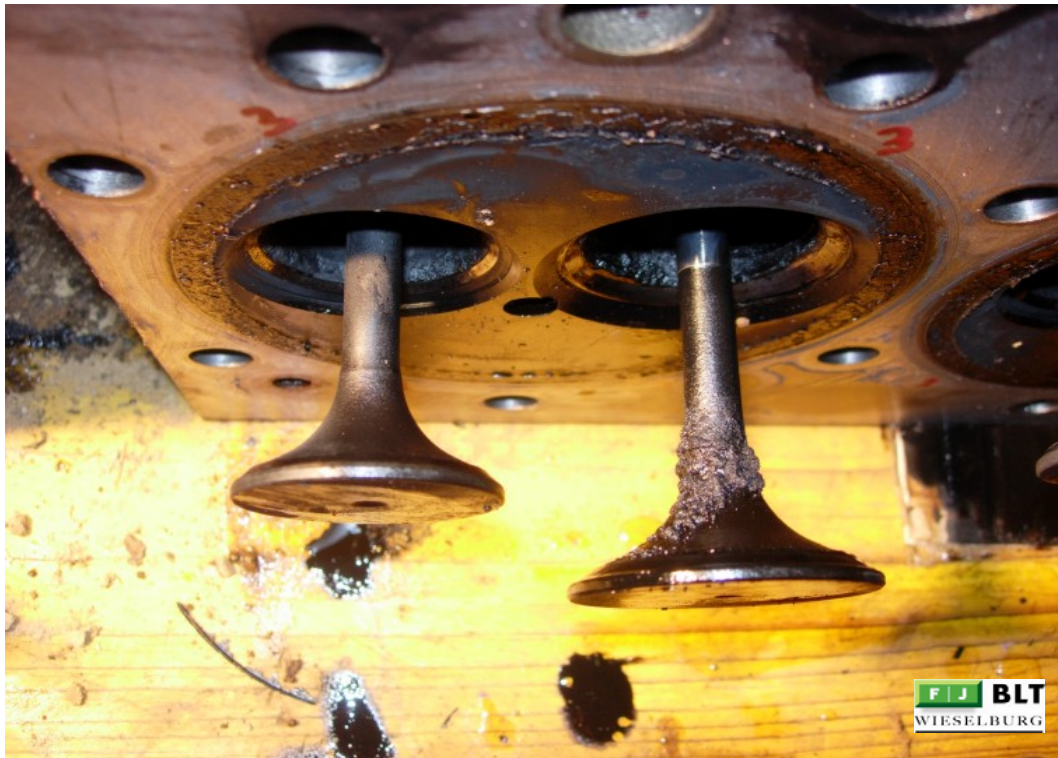
Abbildung 145: 36-OÖ Auslass- und Einlassventil

Am Übergang von Ventilteller zum Schaft war an den Einlassventilen eine Belagskruste ersichtlich. Die Einlasskanäle waren nur leicht verkrustet, wobei der Belag an der Ventilmündung etwas stärker war. Die Auslassventile waren mit einer dünnen, schwarzen Russschicht überzogen. Der Auslasskanal war ebenfalls leicht verkrustet. Die Auslassventile der Zylinder 2, 3 und 6 waren bei der Öffnung schwergängig, das Auslassventil von Zylinder 5 sehr schwergängig.

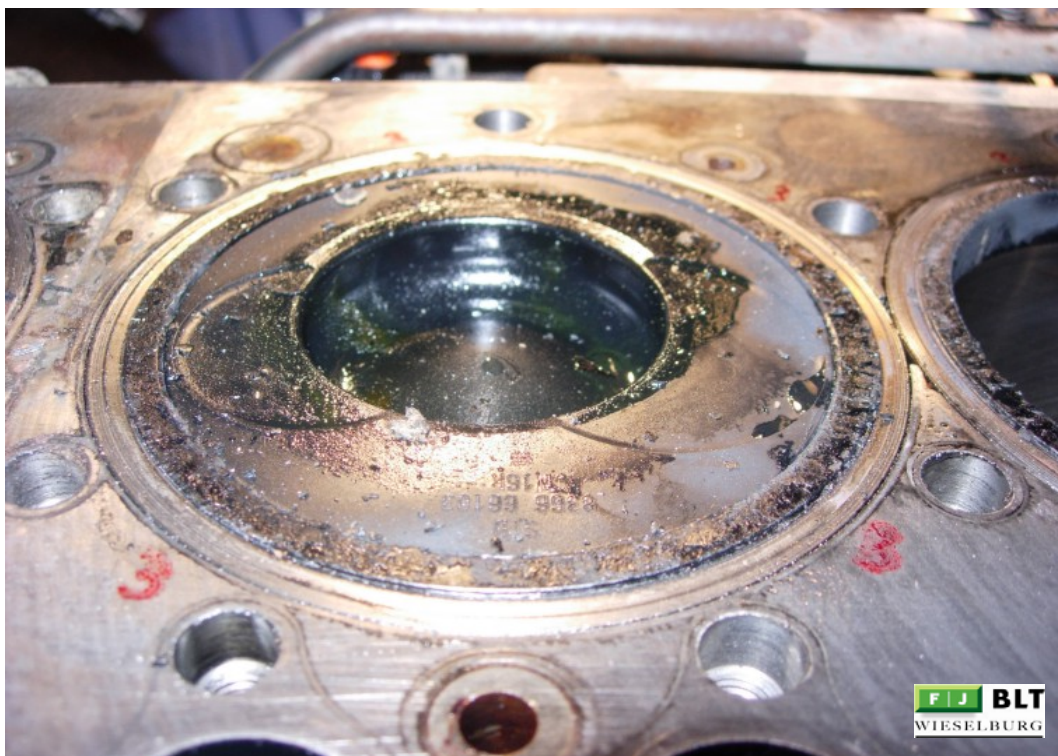
Abbildung 147: 36-OÖ Kolbenboden

Die Kolbenböden waren mit einem dünnen, schwarzen, feucht glänzenden Belag versehen. In der Kolbenmulde war der Belag etwas grobkörniger.

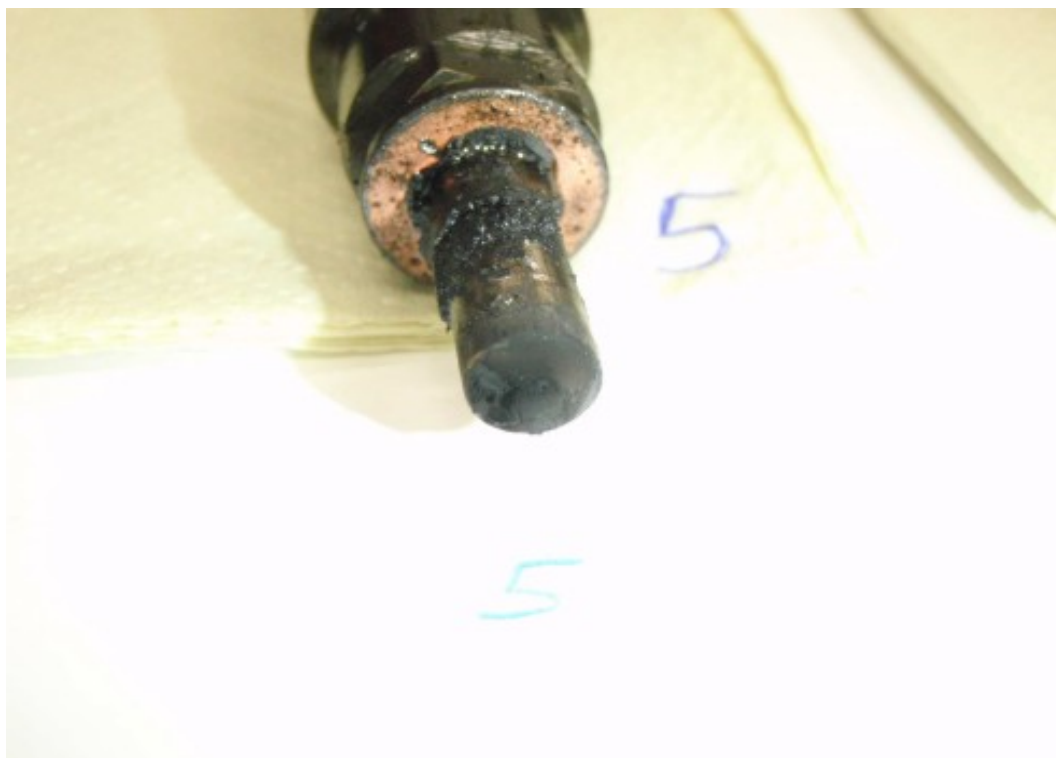
Abbildung 160: 37-NÖ Injektor

Die anlässlich der abschließenden Motoröffnung untersuchten Injektoren zeigten am Schaft und an den Düsen spitzen eine schwarze Belagskruste. Die Löcher waren allesamt frei. Die Einlassventile waren jeweils vom Ventilteller bis zum Schaft mit einer massiven Belagskruste versehen, welche stellenweise weg gebrochen war. Im Einlasskanal war ebenfalls eine dicke Belagskruste vorhanden. Die Auslassventile waren mit einem Russfilm bedeckt.

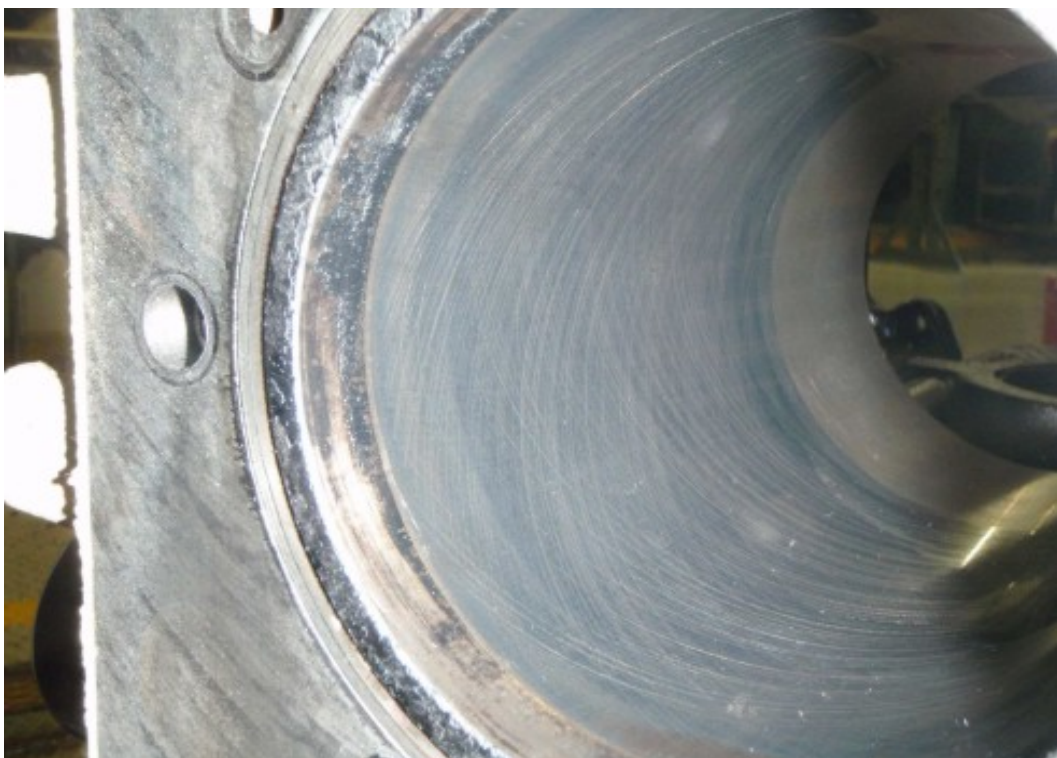
Abbildung 164: 37-NÖ Zylinderlaufbüchse

Der Feuerstegbereich der Laufbüchsen war jeweils klar abgegrenzt und mit einem schwarzen Belag, welcher stellenweise abgetragen war, versehen. Die Kolbenböden waren mit einem Russfilm bedeckt. Das Spritzbild war deutlich sichtbar und zeigte teilweise rötliche bis grau-weiße Färbungen.

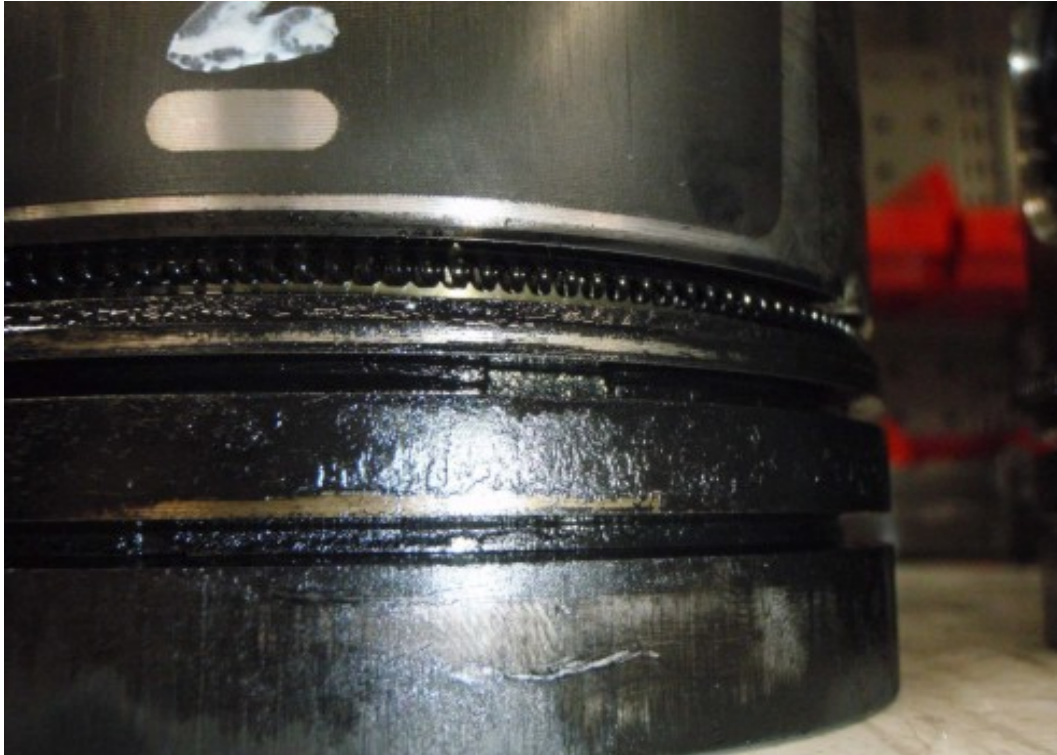
Abbildung 166: 37-NÖ Kolben

Der Feuersteg der Kolben war mit einem schwarzen Belag versehen. Der Nutgrund des ersten Kolbenringes zeigte ebenfalls einen Belag. Der Bereich zwischen dem ersten und zweiten Kolbenring wies einen dünnen schwarzen Belag auf. Der Nutgrund von Kolbenring 2 war lediglich geschwärzt.

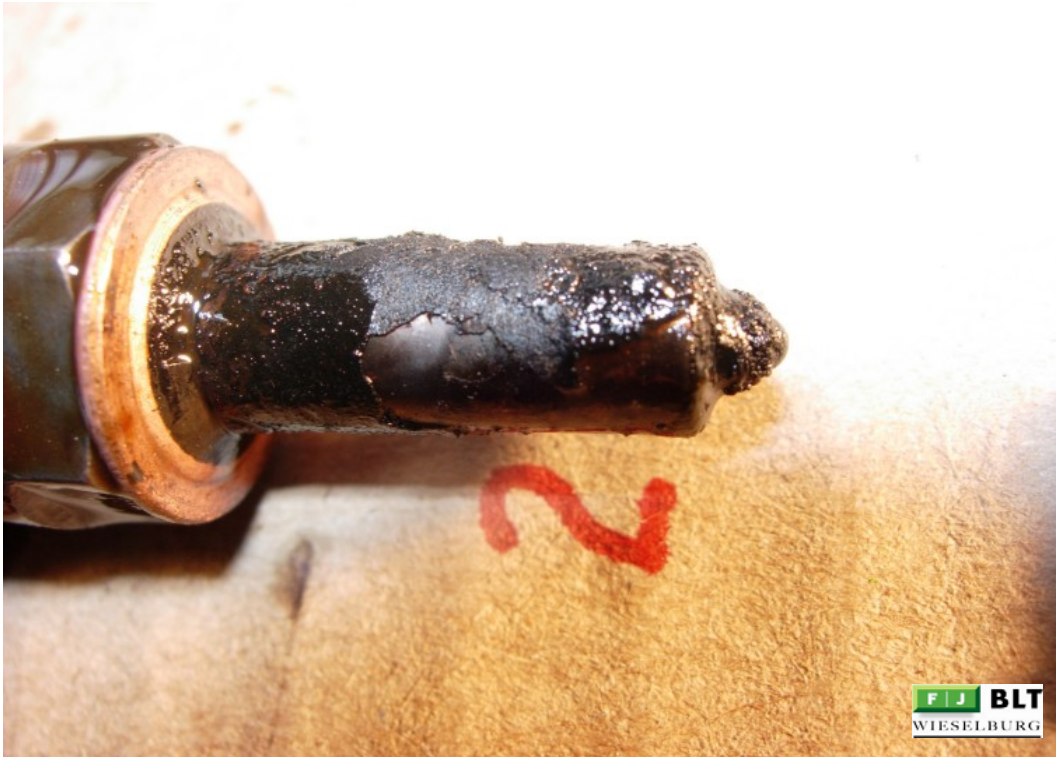
Abbildung 175: 38-Bgld Einspritzdüse

Die Düsen 2 bis 6 waren hinsichtlich Spritzbild und Dichtheit alle als defekt einzustufen. Die Düsen tropften und es konnte kein Strahl ausgebildet werden.

Der Schaft und die Düsen spitzen waren zum Teil mit einem massiven, schwarzen Belag versehen, die Düsenlöcher waren allesamt frei.

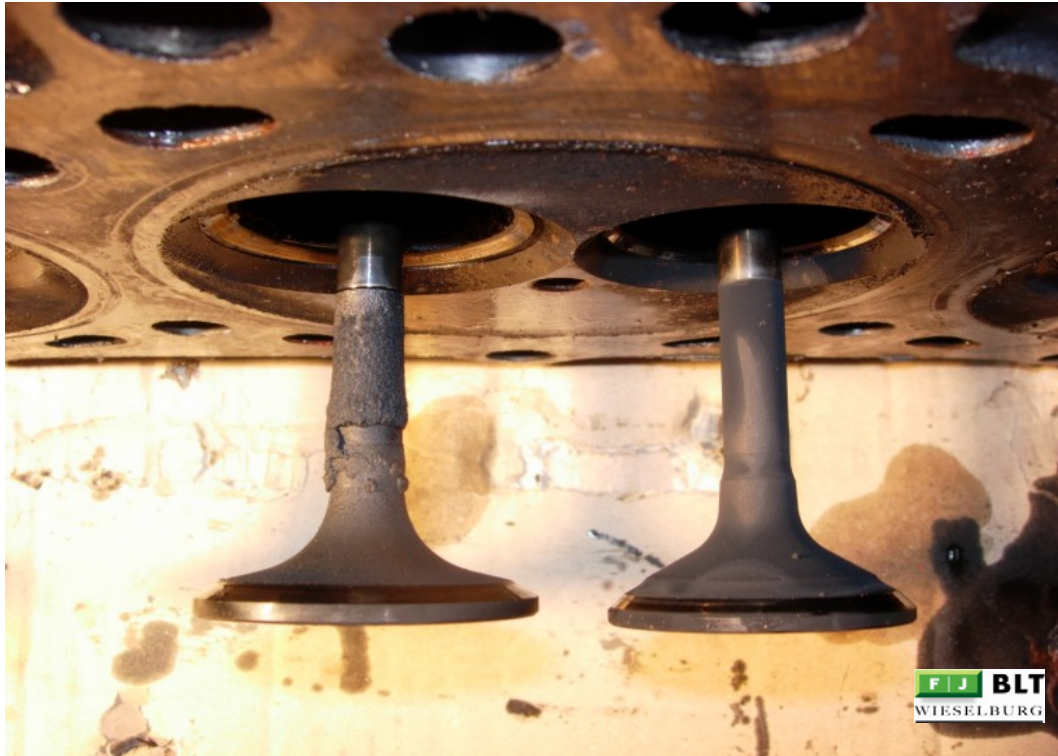
Abbildung 177: 38-Bgld Einlass- und Auslassventil

Die Einlassventile waren vom Ventilteller bis zum Schaft mit einer schwarzen Belagskruste versehen. Teilweise war der Belag abgeplatzt. Im Einlasskanal konnte eine geringe Belagskruste festgestellt werden. Die Auslassventile waren lediglich mit einem schwarzen Russfilm bedeckt und zeigten keine Verkrustung.

Der Zylinderkopf war mit einem schwarzen, feuchten Belag versehen, welcher in den Randbereichen teilweise in eine Belagskruste überging. Die Einlassventile waren vom Ventilteller bis zum Schaft mit einer schwarzen Belagskruste versehen. Teilweise war der Belag abgeplatzt. Im Einlasskanal konnte eine geringe Belagskruste festgestellt werden. Die Auslassventile waren lediglich mit einem schwarzen Russfilm bedeckt und zeigen keine Verkrustung.

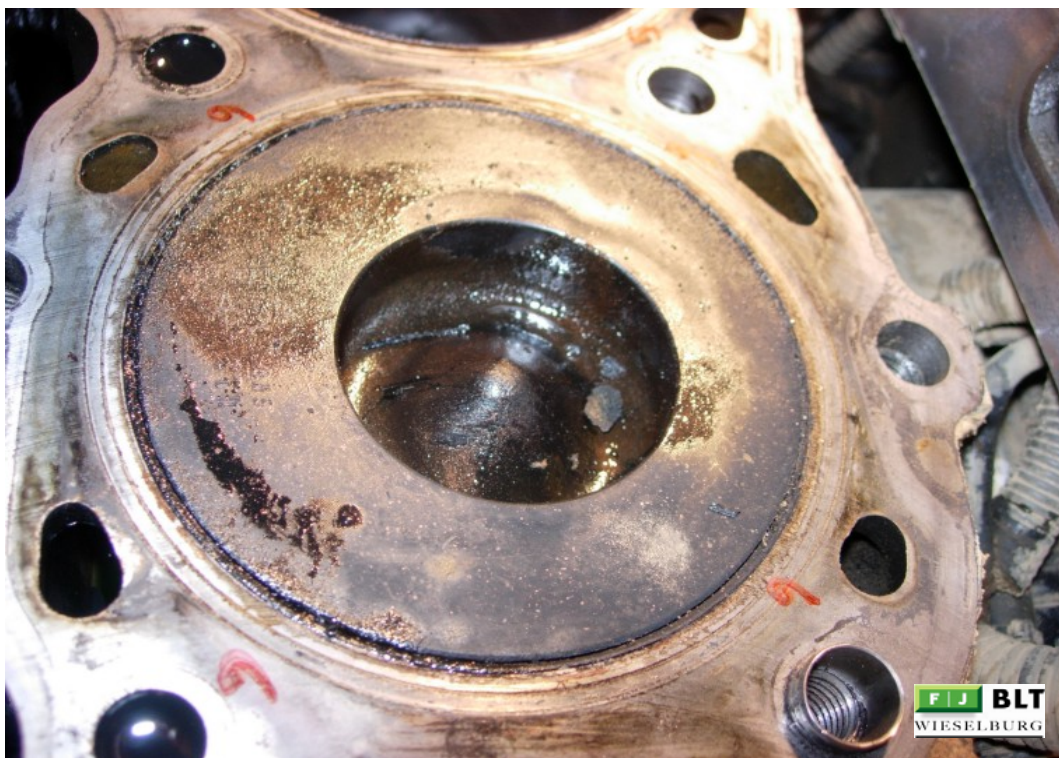
Abbildung 179: 38-Bgld Kolbenboden

Die Kolbenböden waren mit einem dünnen, schwarzen Belag überzogen. Der Belag war teilweise schmierig und teilweise fest.

Der Feuersteg der Laufbüchsen war jeweils klar abgegrenzt und mit einem schwarzen, feucht glänzenden Belag versehen. Die Honspuren der Laufbüchsen waren deutlich sichtbar. Im Bereich unter dem Feuersteg in der Laufbüchse waren stellenweise filmartige Koksspuren ersichtlich. Die Koksspuren ließen sich mit dem Fingernagel entfernen. Bei Zylinder 6 war über die gesamte Hubhöhe eine geringfügige Riefe ersichtlich. Die Kolbenböden waren mit einem dünnen, schwarzen Belag überzogen. Dieser Belag war teilweise schmierig und teilweise fest.
