**Abschlussbericht**

*Nummer und Titel des Forschungsprojekts: BGB 2436*

**Schattenverträgliche Pflanzengesellschaften zur extensiven Dachbegrünung**

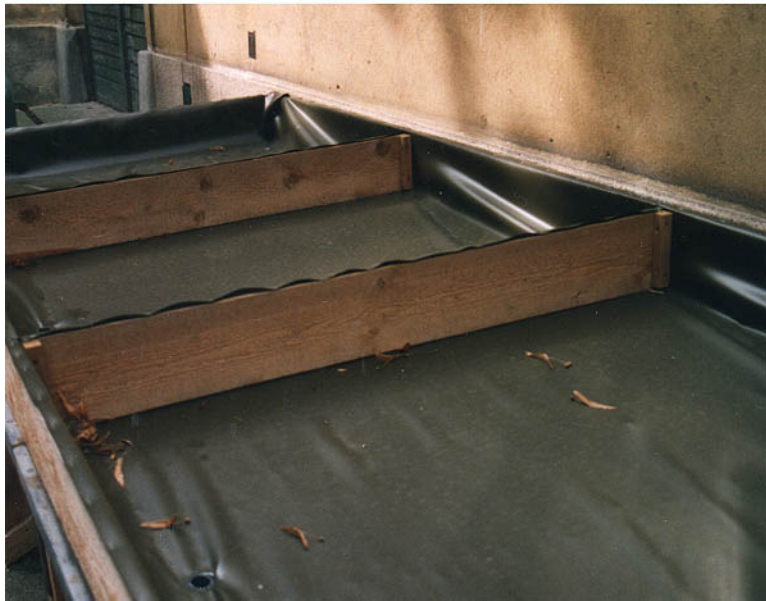
Abbildung 1 Rohaufbau der Parzellen

Die Versuchsfläche wurde im Schlagschatten des Gebäudes der Versuchsanstalt in einer hofartigen Situation als aufgeständertes Hochbeet mit 11 Parzellen angelegt. Die einzelnen Parzellen wurden in Folienbauweise in einer Größe von 130 x 105 x 20cm hergestellt. Alle Parzellen erhielten ein einheitliches Gefälle von 3%. Jede Fläche erhielt eine separate Entwässerung mit einem PE – Schlauch, NW 10mm

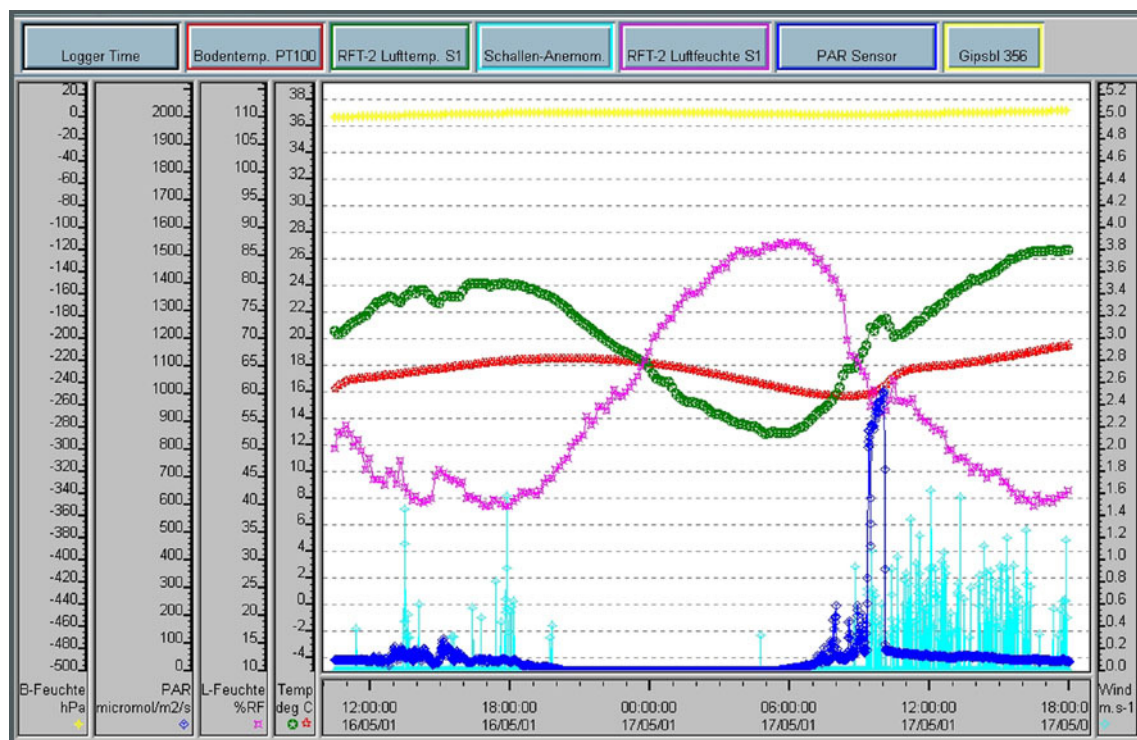
Abbildung 2: Messwerte am Projektstandort. Periode vom 16. bis 18.Mai 2001

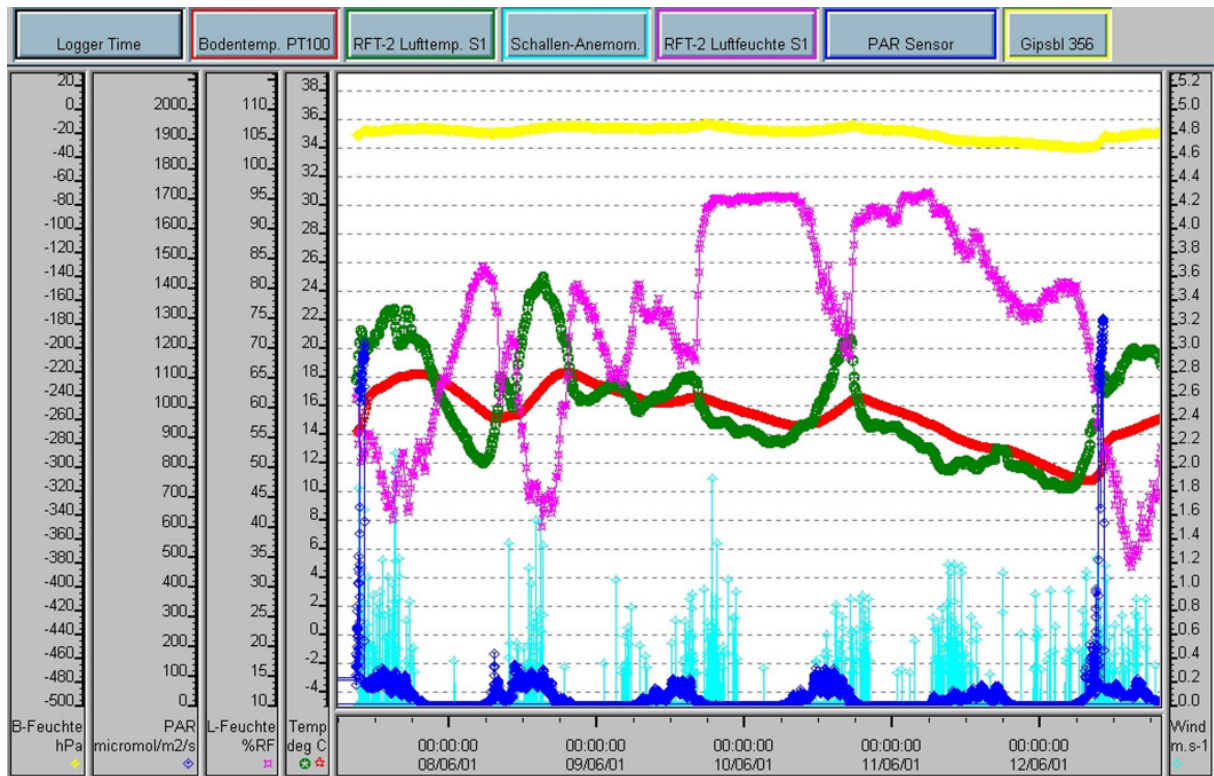
Abbildung 3: Messwerte vom 8. bis 12. Juni, zur Zeit der Bonitur

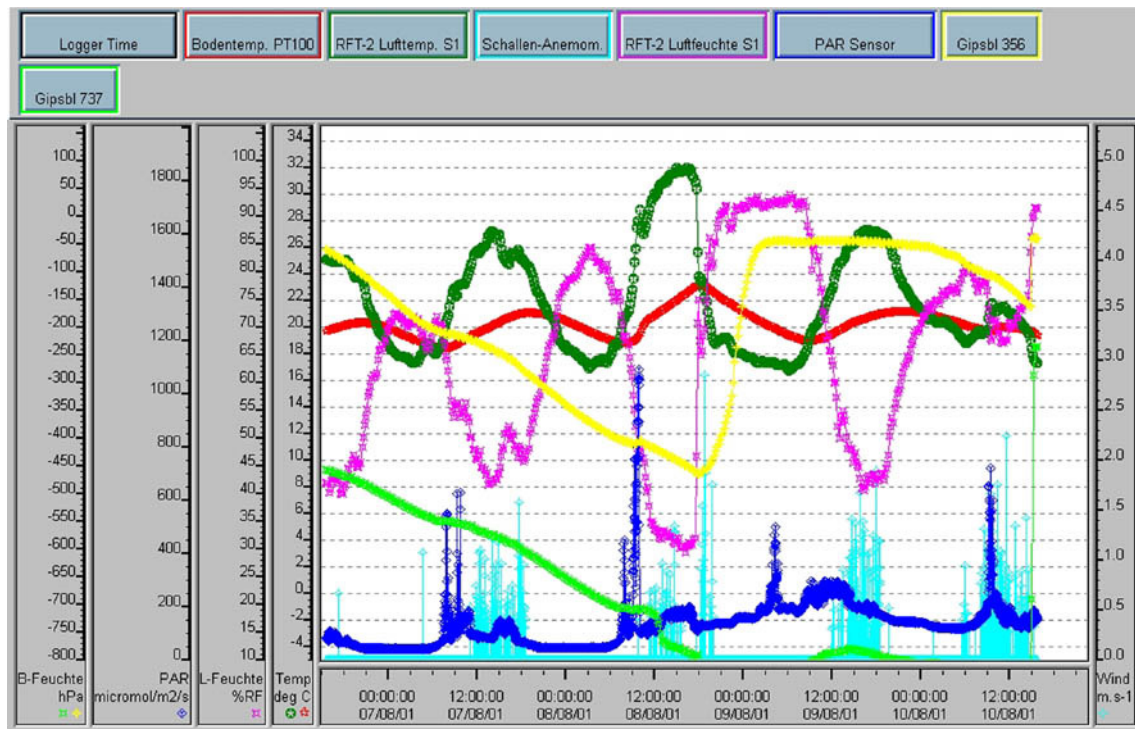
Abbildung 5: Messwerte vom 6. bis 10. August (erkennbar ist die Austrocknung des Bodens in der Trockenperiode und die im Tageslauf stark schwankende Bodenfeuchte - nächtliche Taubildung – Ebenso der Anstieg der Bodenfeuchte nach einem Gewitterregen)
