# Untersuchung und Früherkennung der Erosionsanfälligkeit von alpinen Rasenbeständen

Endbericht

Projektleitung: o. Univ.-Prof. Dr. F. Florineth

Forschungsauftrag des  
**Bundesministeriums für Land- und Forstwirtschaft,  
Umwelt und Wasserwirtschaft**

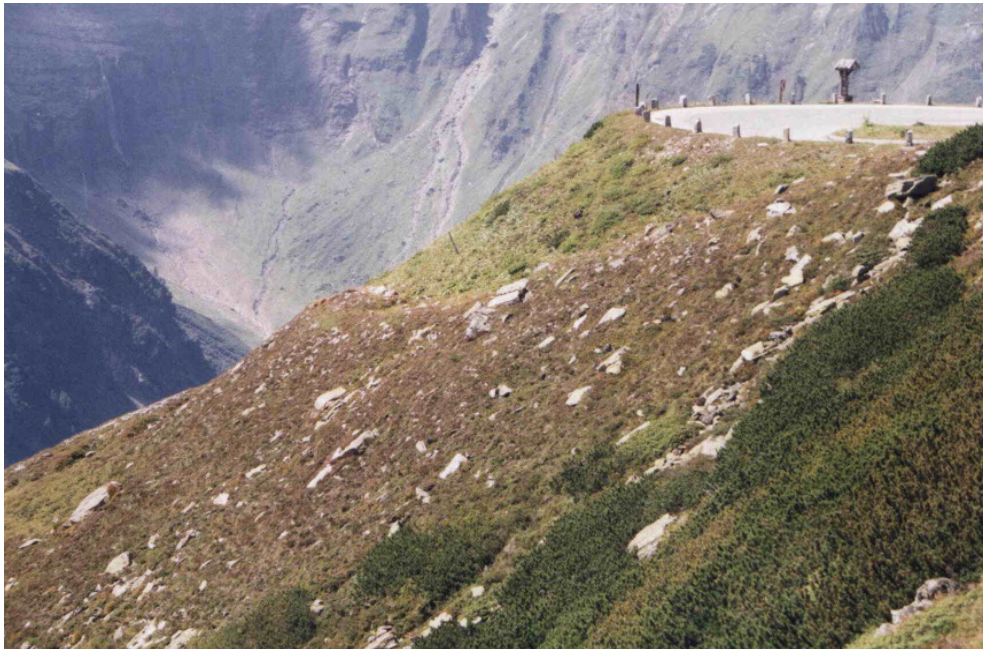
Abbildung 3: Blick auf die Straßenböschung an der Hexenküche – Großglockner-Hochalpenstraße / Salzburg

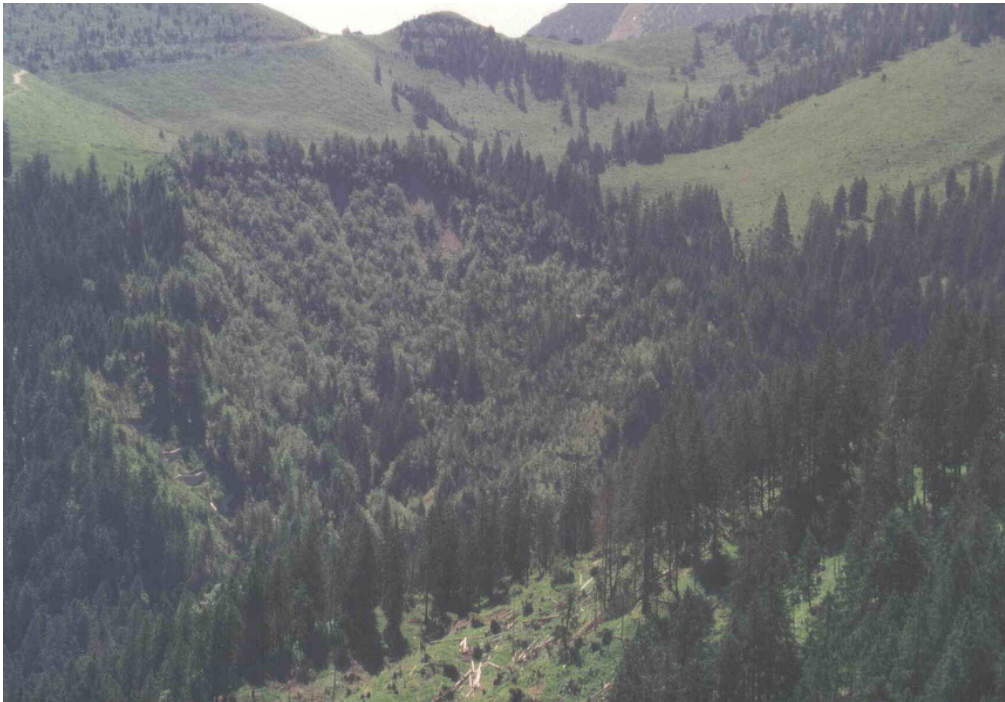
Abbildung 5: Der Filpitter Tobel (Galina) / Vorarlberg im Jahr 2000

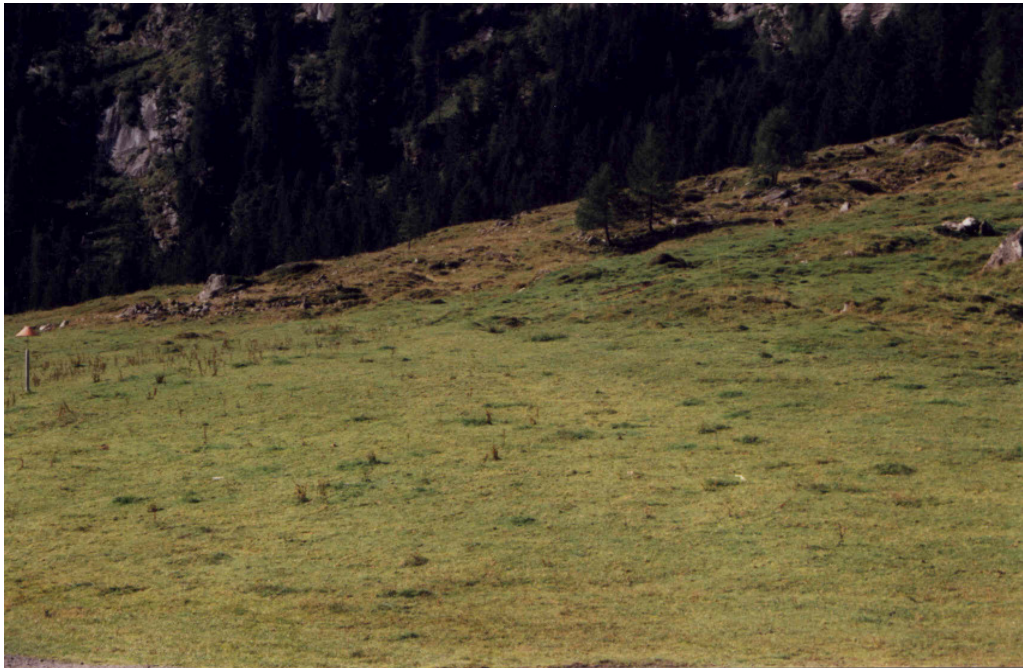
Abbildung 6: Untersuchungsgebiet Nordflähe Felbertauern / Salzburg-Tirol

handelsüblicher Saatgutmischungen auf Wiederbegrünungen untersucht werden. Die Untersuchungsfläche liegt an einem flach geneigtem Hang mit einer Neigung von 10 bis 25 ° und einer Südwest-Exposition. Die eingesäten Bereiche fallen durch ihre ebene, glatte Vegetationsfläche auf. Die typische leicht hügelige Struktur der Weide ist verschwunden, ebenso die Steinhäufen und einzeln vorkommende Zwergsträucher wie Wacholder (*Juniperus communis*). Mit der Planierung dieser eingesäten Bereiche fehlen die für die Weideflächen angepassten Arten wie z.B. Zwergsträucher an trockeneren, steinigen Stellen.

Auf der **nördlichen** Seite des Tunnels wird eine Weidefläche untersucht (siehe Abbildung 6), die Anfang der 90er Jahre im Zuge von Sanierungsarbeiten an der Ölleitung aufgegraben und mit einer handelsüblichen Saatgutmischung neu eingesät wurde. Es kann somit hier die Beständigkeit

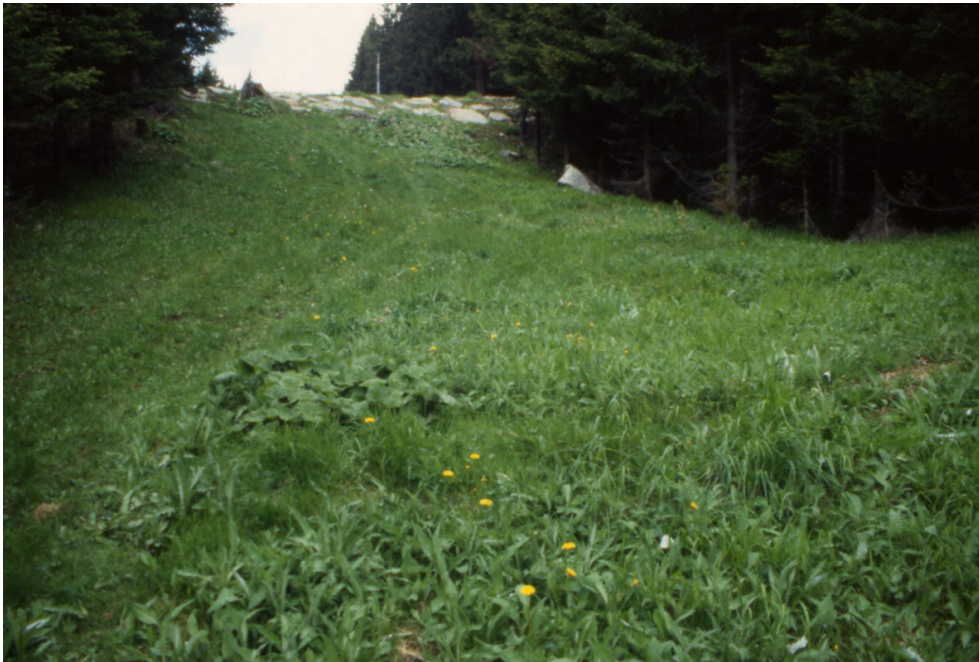
Abbildung 7: Untersuchungsgebiet Südfläche Felbertauern / Tirol

Auf der **Südseite** des Felbertauerntunnels erstreckt sich in einer Höhe von ca. 1600 m über eine Länge von mehreren hundert Metern ein Streckenabschnitt, der seit der Errichtung der Pipeline Ende der 60er Jahre nicht mehr aufgegraben wurde. Die Bewirtschaftung beschränkt sich auf die Mahd, was einen Einblick in den Erfolg der damaligen Einsaat ermöglicht.

Das südlich gelegene Untersuchungsgebiet hat eine Exposition von 140° und liegt als Schneise in einem Fichtenforst, wobei an der südöstlichen Seite nur noch ein schmaler Streifen an Bäumen diesen Begrünungsstreifen von einer Schlagflur mit zahlreichen Hochstauden trennt. Dieser Wiederbegrünungsstreifen ist etwa 9 m breit, gut bewachsen und hat eine leichte Hang-Mulde-Hangsituation. In einer Tiefe von etwa 1 m liegen die Rohre der Pipeline. An drei Stellen liegen größere Felsbrocken, wo sich die weiße Pestwurz (*Petasites albus*) gut verbreiten konnte. Eine Stelle ungefähr in der Mitte der Fläche ist fast nur von der verschiedenblättrigen Kratzdistel (*Cirsium heterophyllum*) bewachsen, an einer weiteren Stelle am oberen Ende der Fläche dominieren ebenfalls noch einmal die weiße Pestwurz (*Petasites albus*) und der Hain-Schachtelhalm (*Equisetum pratense*).

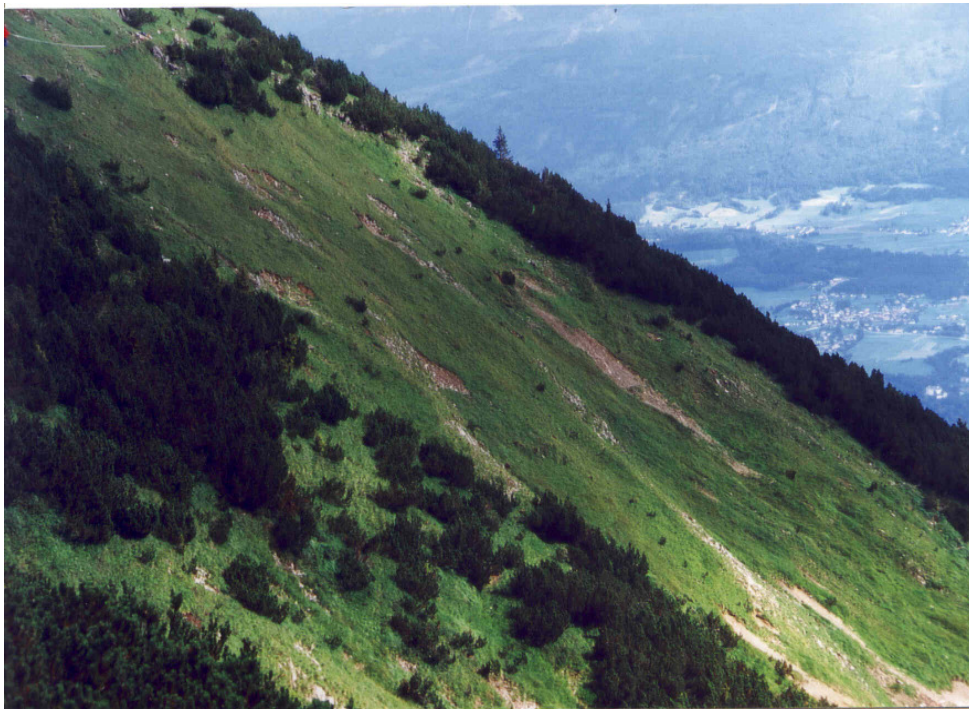
Abbildung 9: Erosionsfelder Karwendel West bei Innsbruck / Tirol

- 1) Frische, vegetationsfreie Blaiken
- 2) Blaiken, bereits stellenweise wiederbewachsen
- 3) Blaiken, beinahe zur Gänze wiederbesiedelt

Es handelt sich hierbei um einen oberhalb von Innsbruck gelegenen Hangbereich in ca. 2000 m ü.NN. Der Untergrund besteht aus Kalk, die Hangneigung liegt bei 35 bis 45°. Der gesamte Bereich bildet einen Bogen, dessen Exposition von SW nach SO liegt und durch die starke, kaum von Mulden unterbrochene Abschüssigkeit bis ins Inntal auf 500 m ü. NN gekennzeichnet ist. Die etwa 200m oberhalb des Untersuchungsgebietes anschließenden Felsen bieten dem Schnee kaum Halt und bedingen dadurch in niederschlagsreichen Wintern ein starkes Schneegleiten in die darunter liegenden Flächen. Es wurden in diesem Gebiet 2 Untersuchungsflächen mit jeweils mehreren Blaikenerosionen untersucht. Im südexponierten Untersuchungsgebiet „Karwendel Süd“ (siehe Abbildung 8) sind es 6, im westexponierten Bereich „Karwendel West“ (siehe Abbildung 9) 8 Erosionsflächen. Die Blaiken wurden in 3 Klassen geteilt:

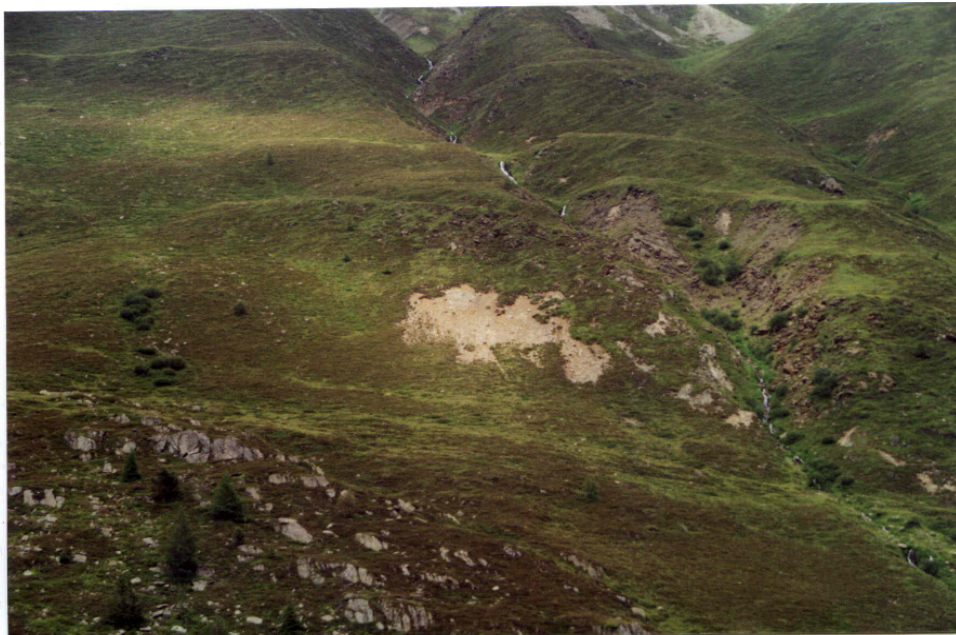
Abbildung 10: Erosionsfläche Sellrain / Tirol

Das Untersuchungsgebiet „Sellrain“ liegt ca. 30 km südwestlich von Innsbruck. Die zu untersuchende Erosionsfläche (siehe Abbildung 10) befindet sich an einem südlich bis südwestlich gerichteten Hang unterhalb des Schartenkogels (2603m). Die Neigung des Hanges liegt zwischen 30 und 45°, die Vegetation besteht v.a. aus Zwergstrauchheide. Von besonderem Interesse ist eine ca. 800 m<sup>2</sup> große, fast vegetationslose Erosionsfläche auf ca. 2000 m ü.NN, für die keine offensichtlich erkennbaren Ursachen festzustellen sind. Eine Häufung von Anbrüchen mehrere hundert Meter oberhalb dieser Stelle ist wohl auf Schneeschurf zurückzuführen.

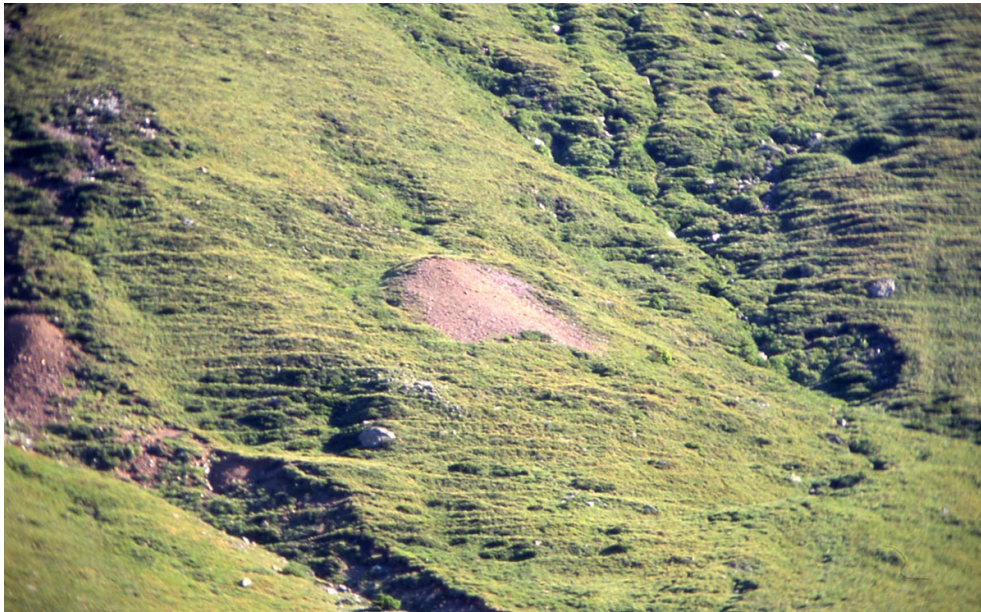
Abbildung 11: Untersuchungsfläche 1 Meran 2000 / Südtriol

Die Erosionsfläche hat eine durchschnittliche Neigung von etwa 25-30° und ist südlich exponiert. Die natürliche Vegetation in diesem Bereich ist ein Sieversio-Nardetum strictae Lüdi 1948 (Subalpin-alpine Bürstlingsweiden und -mäher), das stellenweise schon sehr verstraucht ist. Es finden sich in unmittelbarer Nähe auch kleinerer Rhododendron Bestände. Auf dieser Untersuchungsfläche ist ein gehäuftes Auftreten von Rasenschmiele (*Deschampsia cespitosa*) westlich und unterhalb der Blaike zu bemerken. Sowohl östlich wie auch westlich der Erosionsfläche gibt es nasse Stellen, bzw. kleine Quellaustritte, somit kann das Vorkommen von Rasenschmiele (*Deschampsia cespitosa*) zumindest im westlichen Bereich erklärt werden.

Die Erosionsfläche selber ist stellenweise und hier vor allem randlich bereits wieder von einzelnen Arten besiedelt worden. Es handelt sich hierbei hauptsächlich um Drahtschmiele (*Avenella flexuosa*), Rot-Straußgras (*Agrostis capillaris*) und Dreiblatt-Simse (*Juncus trifidus*).

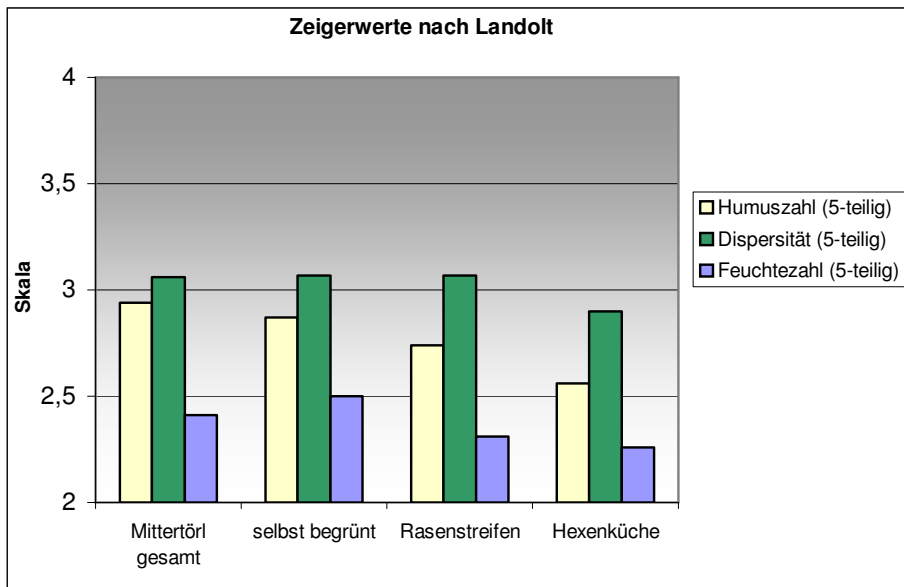
Abbildung 16: Humus-, Dispersitäts- und Feuchtezahl nach LANDOLT (1977)

Die Zeigerwerte nach ELLENBERG und LANDOLT liegen im mittleren Bereich und zeigen keine Besonderheiten. Es handelt sich um mittelfeuchte Böden mit einer geringen bis mittleren Humusdeckung. Weiters sind die Böden durchlässig, skelettreich oder sandig und sehr gut durchlüftet. Einzig die Feuchtezeiger nach LANDOLT liegen für den Rasenziegelstreifen mit 2,3 etwas geringer als beim sich selbst belassenen Streifen mit 2,5 (siehe Abbildungen 15 und 16).

Die Zeigerwertanalysen nach ELLENBERG (1991) und LANDOLT (1977) zeigen ähnliche Ergebnisse wie die Untersuchungsfläche Mittertörl. Es handelt sich um mittelfeuchte Böden, mit mittlerer Humus, Reaktions- und Dispersitätszahl. Auch hier liegt die Feuchtezahl nach LANDOLT etwas tiefer (unter 2,5) und deutet auf eher trockene Böden hin (siehe Abbildungen 15 und 16).

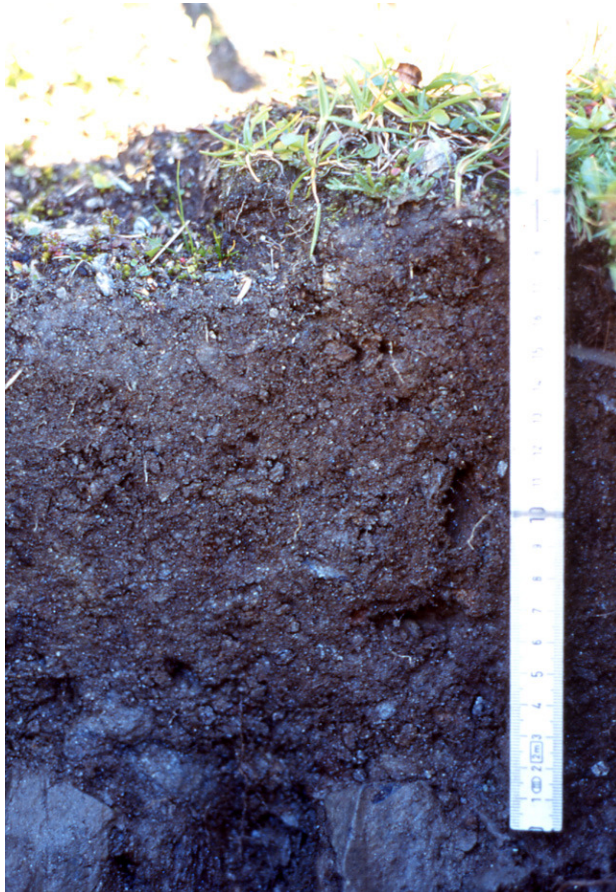
**O<sub>1</sub>** 0,5-0 cm Auflage

Der Ranker dieser Außenböschung (vgl. Abb. 18) fällt auf durch die dunkle Färbung (10 YR 3/2), die auf einen recht hohen Humusgehalt hinweist. Die Mächtigkeit liegt bei 15 bis 30 cm.

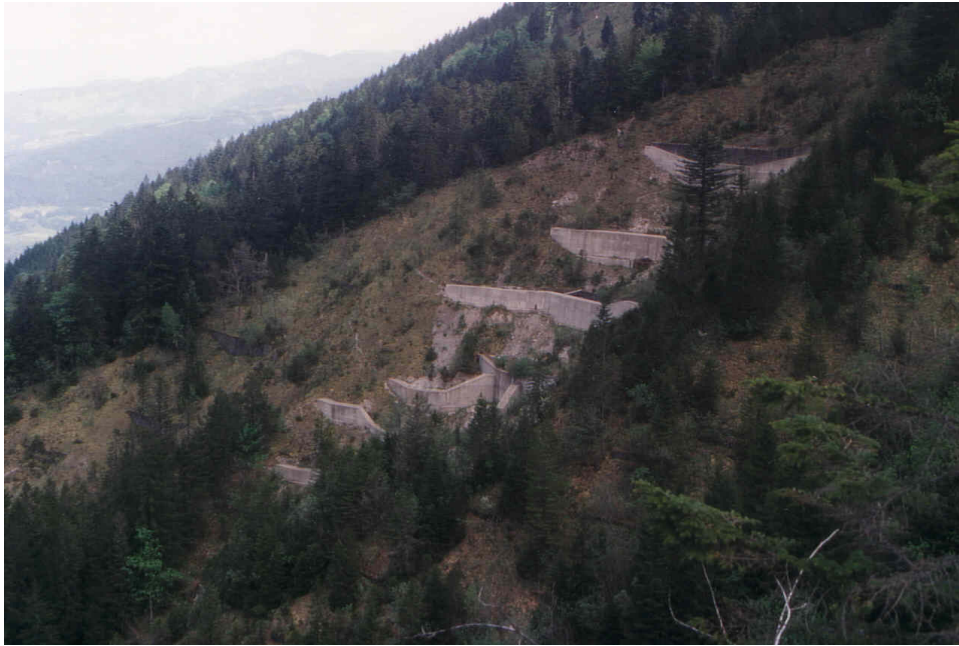
Abbildung 20: Fläche 2 – westexponiert

Fläche 2 (siehe Abbildung 20) ist west-exponiert und etwas trockener, ähnelt in ihrer Zusammensetzung dem ebenfalls west-exponierten Spirkenwald. Aufgrund der sonnigen Westexposition fallen Moose auf dieser Fläche beinahe zur Gänze aus. Ein weiteres Indiz für eher trockenere Verhältnisse ist das beinahe gänzliche Fehlen von Feuchte- oder Wechselfeuchtezeigern. Dass diese Fläche trotz der geringen Nährstoffgehalte relativ wüchsig erscheint und keine konkrete Erosionsgefahr augenfällig wird, kann auf zwei Faktoren zurückgeführt werden, nämlich die massiven Sperren unterhalb des Hanges und die Westexposition (Ausfallen der Moose, früheres Ausapern der Fläche) dieser Fläche.

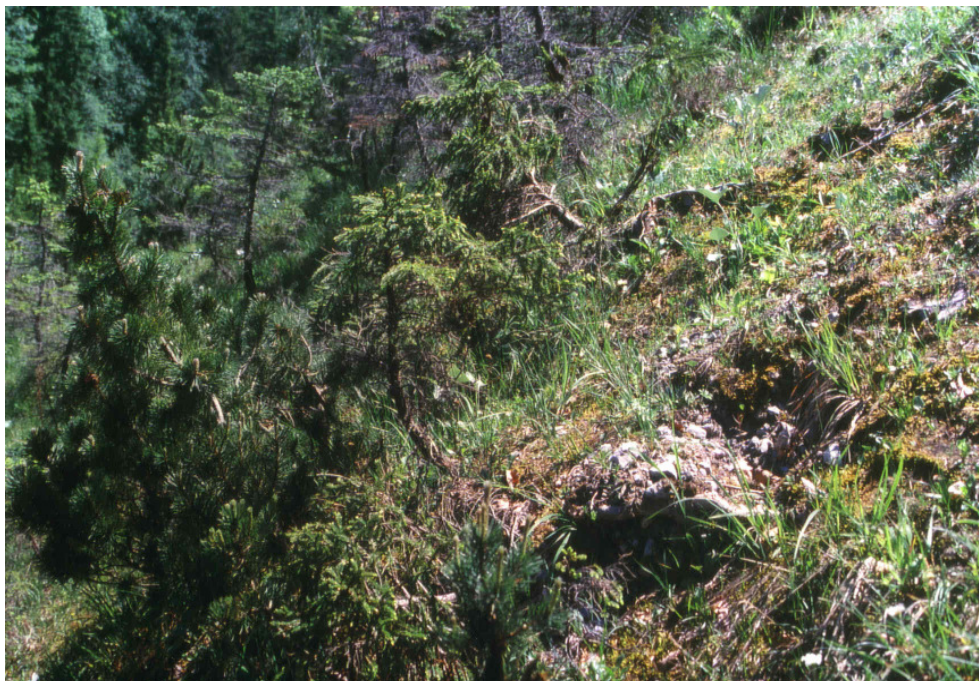
Abbildung 21: Freigespülte, verkrüppelt gebliebene Bäume der Fläche 4 - Galina / Vorarlberg

Ein weiterer wichtiger Faktor auf dieser Fläche sind der Säbelwuchs der Bäume (siehe Abbildung 21) und zum Teil freigespülte Bäume, die auf Schneegleiten in diesen Bereich hindeuten. Zusätzlich führt das Vorhandensein von meterlangen Zugrissen deutlich vor Augen, dass dieser Bereich akut erosionsgefährdet ist.

Diese Kombination von Zugrissen im Boden, freigespülte Bäumen und moosreichen Flächen lassen die Fläche 4, wie schon erwähnt, erosionsgefährdet erscheinen. Hier erscheinen Nachbesserungen auf jeden Fall notwendig.

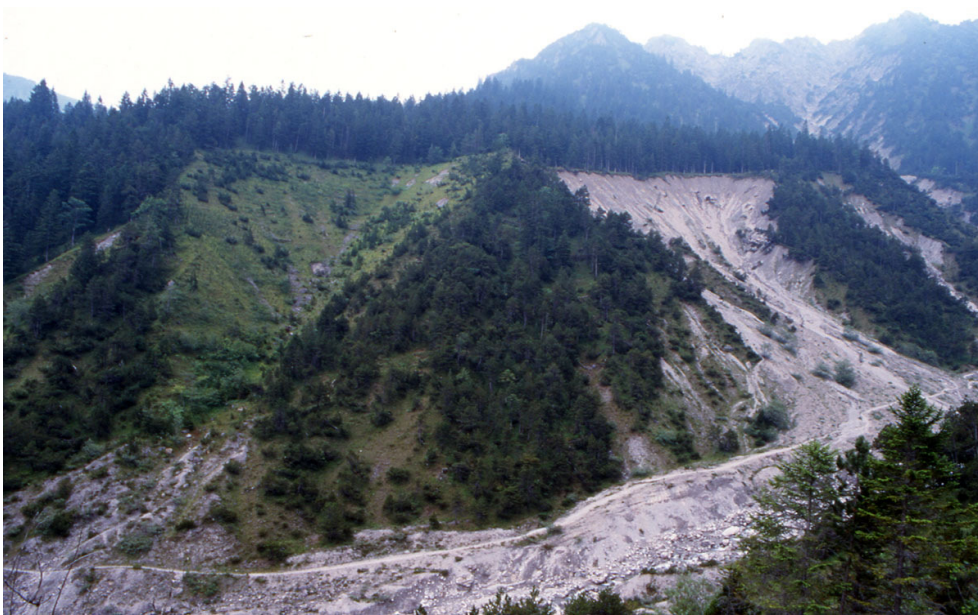
Abbildung 22: Blick auf die Runsen F (links) und G (rechts) - Galina / Vorarlberg

Besonders im Vergleich mit der benachbarten, unbehandelten Runse G zeigt Runse F auf sehr eindrückliche Weise, wie erfolgreich hier begrünt wurde (siehe Abbildung 22). Die in den letzten Jahren aufgetretenen Erosionsflächen sind jedoch zu beobachten um bei einer Verschlechterung der Situation rechtzeitig eingreifen zu können.

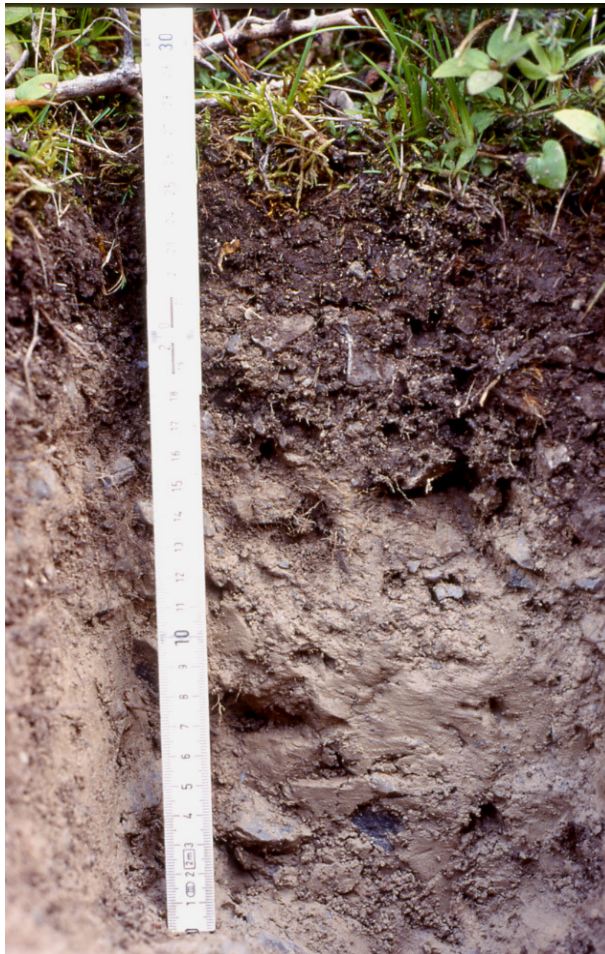
**O<sub>1</sub>**  
Streu, bestehend aus Grasresten und Blättern

Die Untersuchungen zeigen eine Pararendzina mit einer Auflage von unter 0,5 cm, bestehend v.a. aus umgelegtem Gras und Laubblättern (siehe Abbildung 26): Es wurde eine sehr starke Durchwurzelung des A-Horizontes und eine mittlere Durchwurzelung im C<sub>v</sub>-Horizont festgestellt. Der Skelettgehalt liegt durchgehend bei ca. 15 %, der pH-Wert im schwach basischen Bereich.

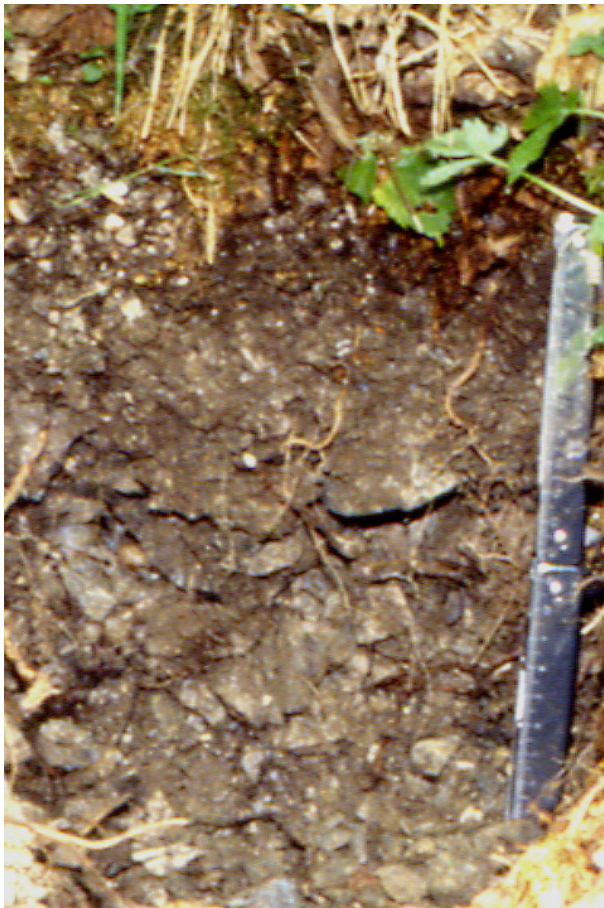
Abbildung 27: Profil in Fläche 2

Die Bodenmächtigkeit dieser Pararendzina liegt bei 25 cm und unterteilt sich in einen A<sub>n</sub>-Horizont von ca. 7 cm und einen darunter liegenden, extrem verdichteten C<sub>v</sub>-Horizont (siehe Abbildung 27). Die Auflage ist unter 1 cm stark, die Durchwurzelung nimmt von oben nach unten stark ab. Der Skelettgehalt liegt im A-Horizont bei 5 % und nimmt nach unten hin bis auf 15 % zu, der pH-Wert liegt in allen Tiefenstufen bei 7.

**O<sub>1</sub>** 1 – 0 cm

Streu, v.a. bestehend aus Grasresten

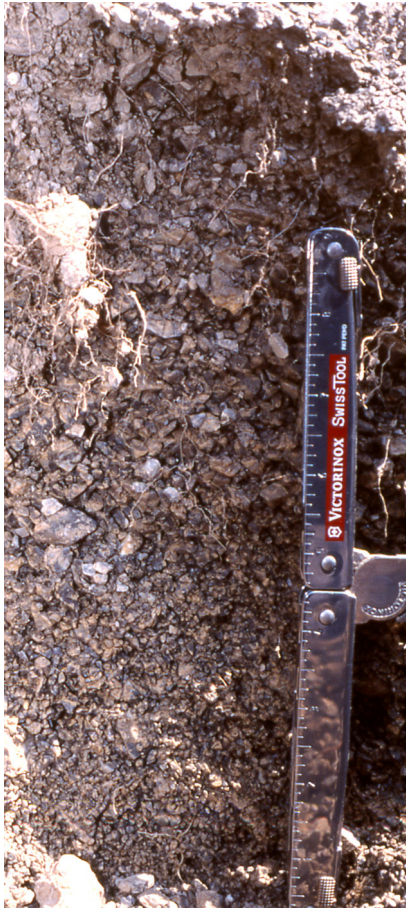
Abbildung 31: Profil in Runse G

Diese unverbaute Runse zeigt in beeindruckender Weise, dass die Natur in einer erodierten Runse dieser Größe und in dieser Lage auch im Laufe von vielen Jahrzehnten nicht im Stande war, eine auch nur annähernd die Oberfläche bedeckende Vegetation zu schaffen (siehe Abbildung 31)

Aufgrund der extremen Steilheit dieser Runse war es nicht möglich, eine befriedigende Bodenprofilbeschreibung durchzuführen. Generell lässt sich aber sagen, dass es nur an wenigen Stellen zu einer initialen Bodenbildung kam. Ebenso ist die Durchwurzelung auf einige wenige Pflanzenstandorte beschränkt. Das vorhandene Feinmaterial sammelt sich in vorhandenen Hohlräumen und ist zementartig verhärtet, der Skelettanteil sehr hoch. Eine wirkliche Bodenstruktur war an den untersuchten Stellen nicht zu erkennen und ist aufgrund des fast völligen Fehlens von Pflanzen und Tieren auch nicht zu erwarten.

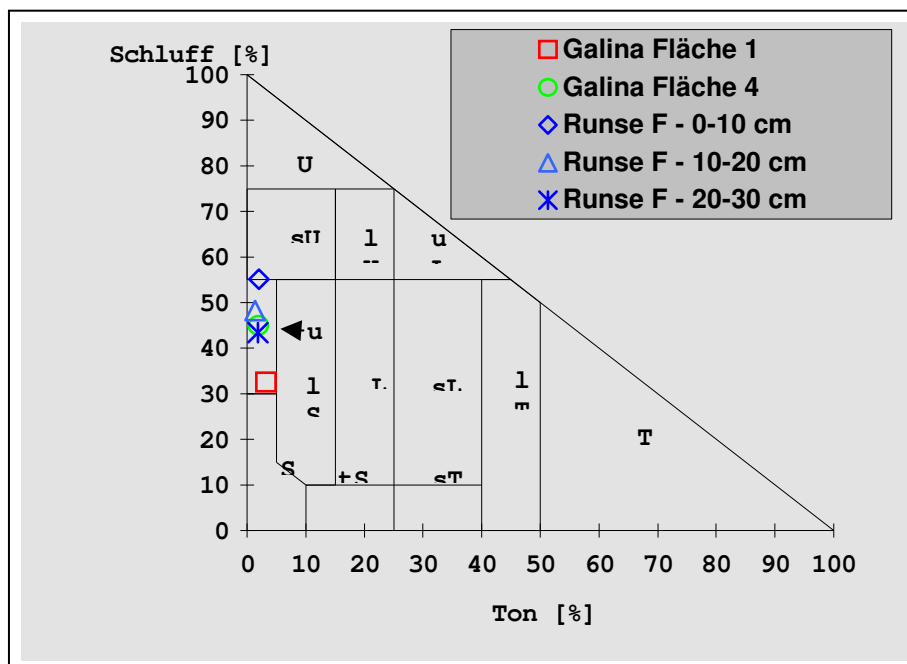
Abbildung 32: Verteilung der Bodenart der einzelnen Untersuchungsflächen auf dem Texturdreieck; deutlich zu erkennen ist der geringe Tonanteil; die Werte für Schluff (und entsprechend Sand) schwanken um über 20 %

Dieser Wert zeigt an, in welchem Ausmaß die verschiedenen Partikelgrößen (Ton, Schluff, Sand) im Bodenkörper vorkommen. Wie sich im Vergleich der drei untersuchten Flächen zeigt, ist der Tonanteil durchgehend sehr gering. Auf allen drei untersuchten Flächen herrscht die Bodenart schluffiger Sand vor; die einzige Ausnahme bildet die oberste Bodenschicht von Runse F, die aus sandigem Schluff besteht – aber dieser Wert liegt sehr knapp an der Grenze (siehe Abbildung 32). Es zeigt sich immerhin ein recht deutlicher Unterschied im Schluffgehalt: Dieser liegt in Fläche 1 knapp über 30 %, in Runse F über 55 %. Allerdings lässt sich keine Gesetzmäßigkeit hinsichtlich Erosionsanfälligkeit und Bodenart auf den einzelnen Flächen feststellen.

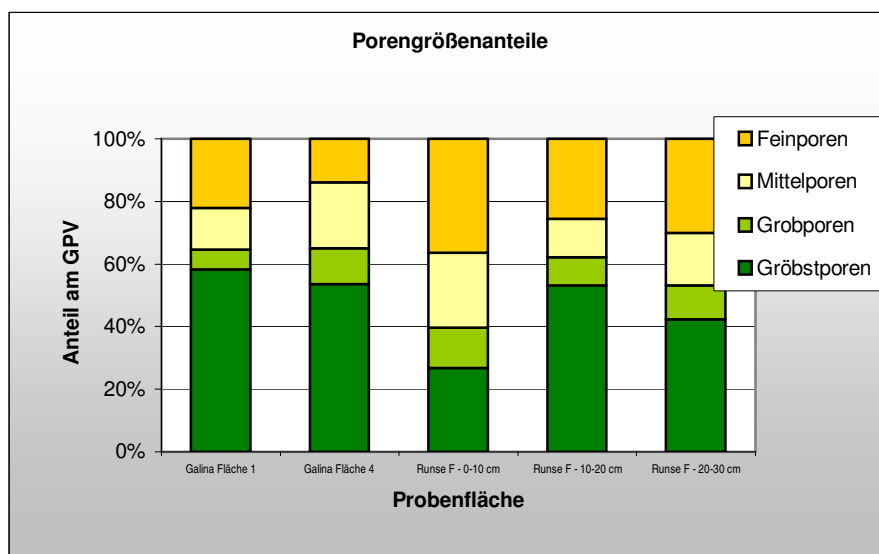
Abbildung 35: Anteil der einzelnen Porengrößenklassen am Gesamtporenvolumen

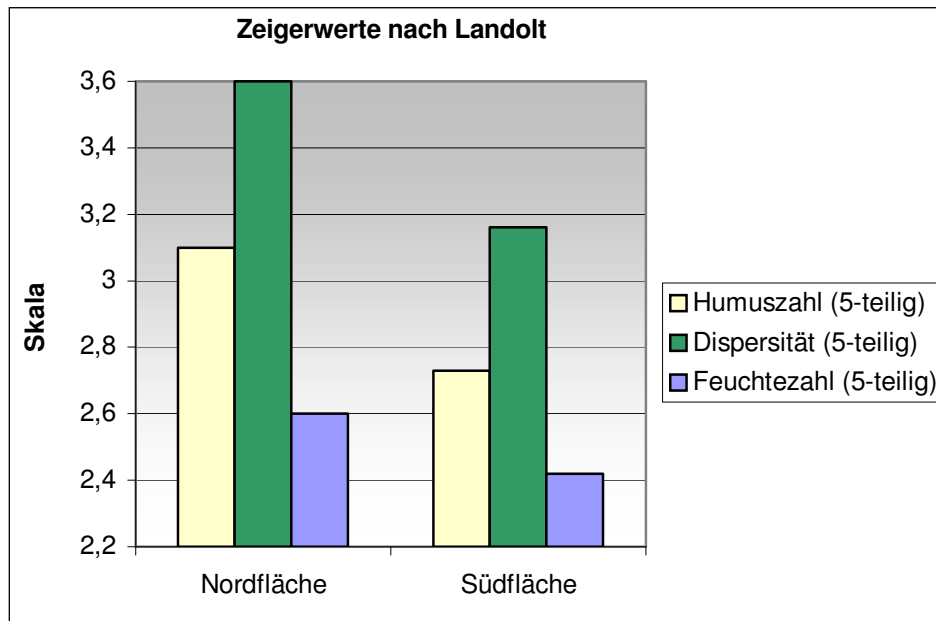
Abbildung 44: Zeigerwertanalyse nach LANDOLT (1977)

Die Feuchtezahlen nach LANDOLT (1977) erreichen auf der Nordfläche einen Wert von 2,6, zeigen also Pflanzen mit einer Hauptverbreitung auf trockenen (2), bzw. mäßig trockenen bis feuchten Böden der Klasse 3 (im allgemeinen mit breiter ökologischer Amplitude) an (siehe Abbildung 44).

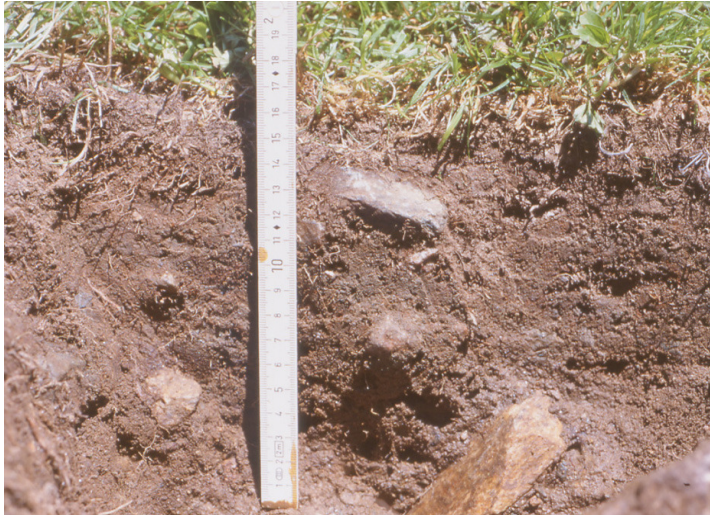
Das nördliche Untersuchungsgebiet ist aus bodenkundlicher Sicht weniger interessant, da hier notwendige Sanierungsmaßnahmen an der Pipeline zu einem Aufgraben des gesamten Bereiches führten. Als Ergänzung zu den vegetationskundlichen Untersuchungen wurden aber Bodenprofile gegraben und die wichtigsten im Feld durchzuführenden Bewertungen gemacht (siehe Abbildung 45).

**O<sub>1</sub>** 0,5-0

**A<sub>h</sub>** 0-15 cm

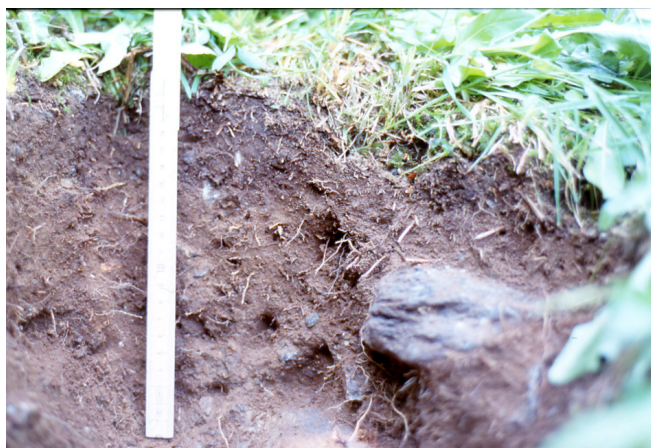
Das untersuchte Hangstück ist nach Süden exponiert (182-190°) und hat eine Neigung von 12 – 17°. Die Horizontmächtigkeit ist auf Grund der darunter liegenden Pipeline künstlich und beträgt zwischen 40 und 100 cm. Die Untersuchungen wurden auf eine Tiefe bis maximal 20 cm beschränkt, da dort eine beträchtliche Menge relativ großer Steine eingebracht wurde, die eine Beprobung schwierig und eine genauere Untersuchung der darunter liegenden Bodenteile auch nicht besonders sinnvoll erscheinen lassen (siehe Abbildung 46).

**O<sub>1</sub>** 1-0,5 cm

**O<sub>h</sub>** 0,5-0 cm

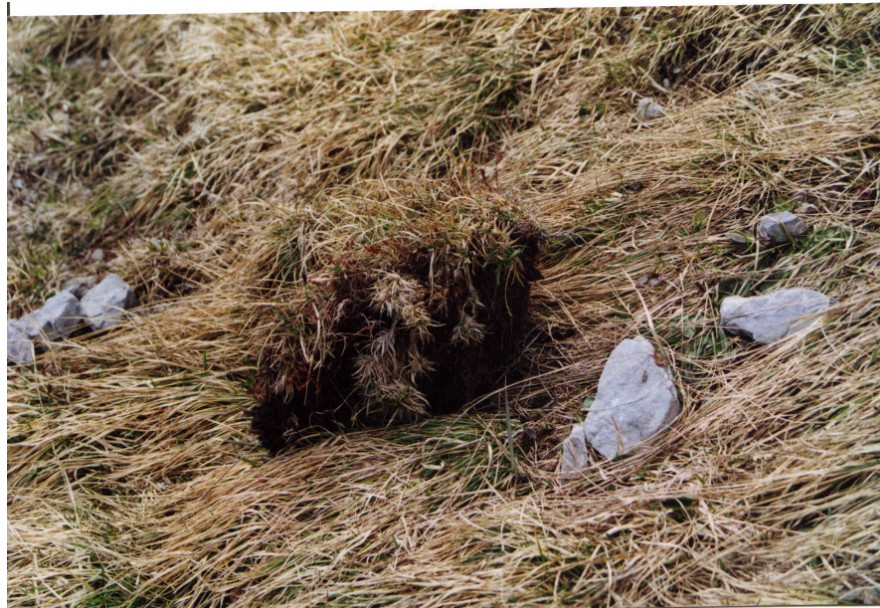
Abbildung 53: Abgerutschte Rasenstücke

Auch SCHAUER (1975) teilt das Seslerio-Caricetum sempervirentis (Blaugras-Horstseggenhalden), das den dominierenden Gesellschaftstyp der Untersuchungsfläche an der Nordkette darstellt zu den erosionsanfälligen Pflanzengesellschaften. Mit ihrem intensiven Wurzelwerk sammeln Blaugras und Horstsegge an steinigen Steilhängen die Feinerde und verlangsamen die Erosion. Im Seslerio-Caricetum sempervirentis ist sowohl das Schneefließen als auch das Bodenfließen besonders augenfällig. Dem Frost und der Sonne ist es lange Zeit ausgesetzt, weil es in der Regel früh ausapert. Eine zeitweilige Austrocknung des Oberbodens, wie sie an steilen Sonnenhängen immer einmal eintreten kann, überstehen die beiden herrschenden Arten ohne mächtigen Schaden. Die Rasen sind stets ein wenig treppig. Durch weidende Tiere werden die Treppenstufen stellenweise zu Steigen ausgetreten und die Böden immer wieder verletzt. Dies konnte im Untersuchungsgebiet festgestellt werden. Vor allem sorgen aber Frostwechsel und Bodennässe nach später Schneeschmelze im Mai oder Juni und zum Teil auch im Herbst dafür, dass immer wieder einzelne Rasenstücke abrutschen und nackten Boden freigeben ELLENBERG (1996). Auch solche abgerutschten Rasenstücke wurden bei einer frühen Begehung Mitte Mai 2001 im Untersuchungsgebiet beobachtet (siehe Abbildung 53).

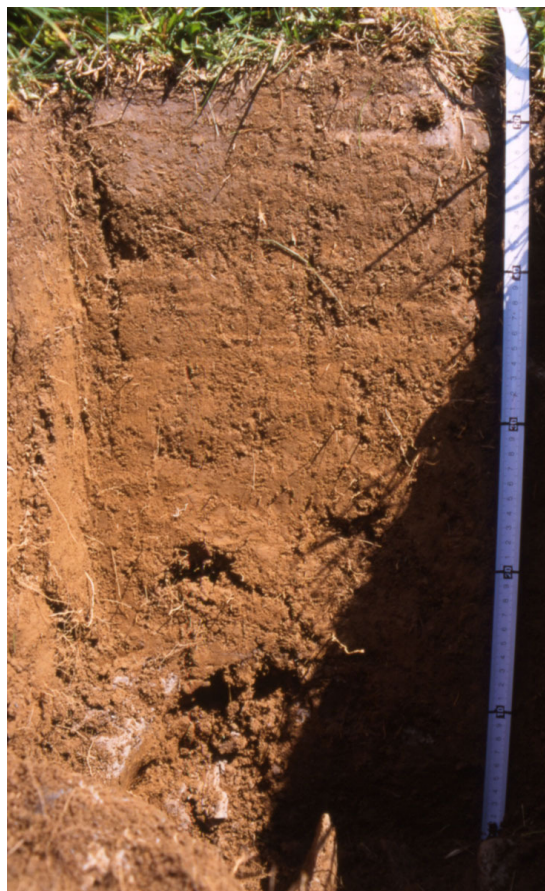
**Abbildung 57:** Bodenprofil Karwendel (Tirol), Karwendel West, natürliche Vegetation

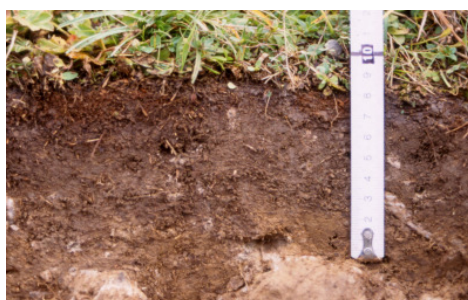
**Abbildung 58:** Bodenprofil Karwendel(Tirol)  
wieder bewachsene Erosions-  
stelle

Der Vergleich der beiden Bodenprofile (siehe Abbildungen 57 und 58) zeigt deutlich das größte Problem und gleichzeitig auffälligste Merkmal von oberflächennaher Erosion: den Bodenverlust. Zeigt die natürliche, erosionsfreie Fläche eine Bodenmächtigkeit von ca. 50 cm, so liegt diese im ehemals erodierten, aber wieder zugewachsenen Bereich bei kaum 10 cm (diese beiden Flächen liegen nur wenige Meter voneinander entfernt).

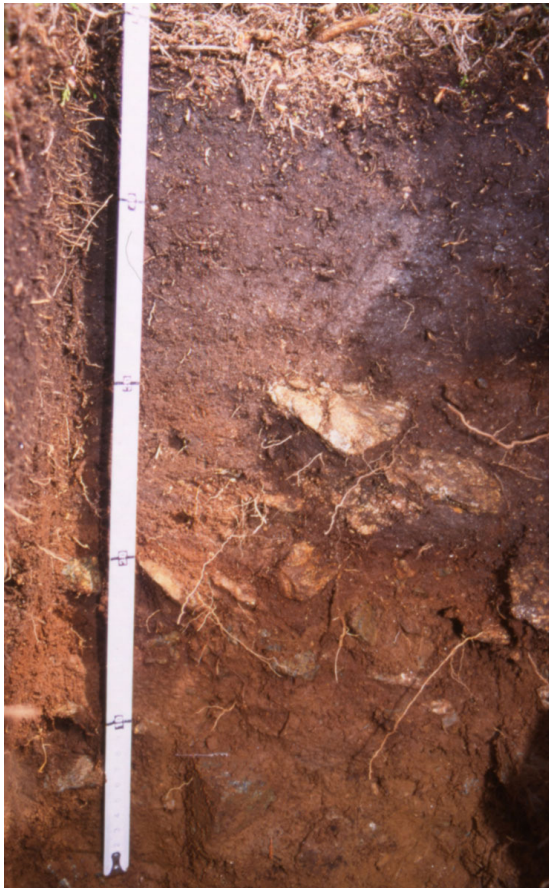
Die nicht erodierten Flächen im Untersuchungsgebiet Sellrain zeigen einen für diese Höhenstufe typischen Boden. Es handelt sich um Braunerde mit einer Mächtigkeit von 50 cm, teilweise bis zu 80 cm.

**O<sub>1</sub>** 3-1 cm  
**O<sub>f</sub>** 1-0 cm  
 Übergang zu A<sub>h</sub> wellig

**A<sub>h</sub>** 0-15 cm  
 sehr dunkler (10 YR 2/1), lehmig wirkender Boden ohne Skelettanteil, relativ stark porös, gut durchwurzelt

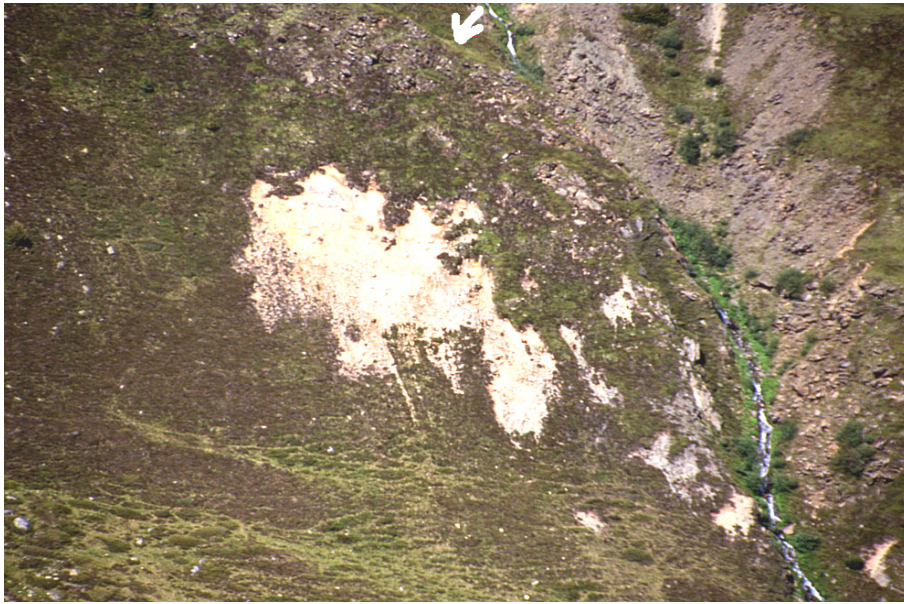
**Abbildung 65:** Ansicht der Erosion im Sellrain vom Gegenhang; es ist deutlich der über der Erosionszone liegende, nach rechts unten verlaufende Wall zu erkennen (s. Pfeil), der den Auslöser für diesen massiven Bodenabtrag darstellt.

**Abbildung 66:** Bei genauerer Betrachtung der Anbruchskante fällt auf, dass unter der Vegetation bis zu 50 cm tiefe, hangparallele Löcher zu finden sind (s. Pfeile); es handelt sich hierbei nicht um Ausspülgelücken, sondern um Siphons, die Wasser von oberhalb des Walles (siehe Abbildung 65) bis hierher transportieren.

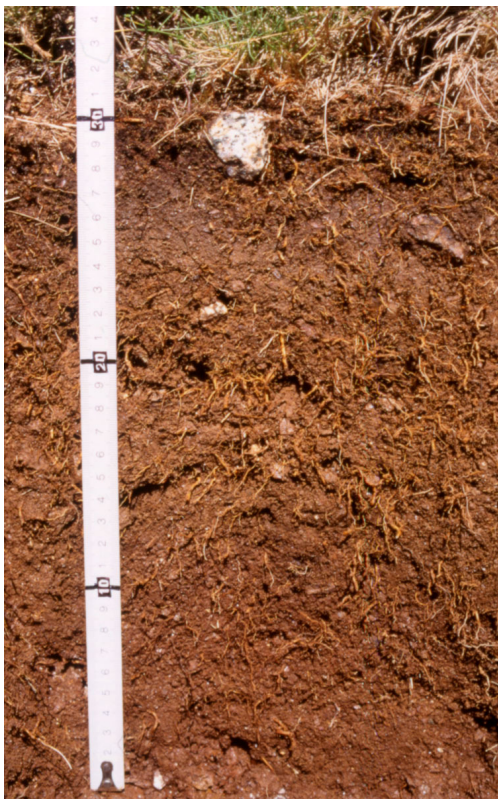
Die beiden untersuchten Flächen in Meran 2000 (Südtirol) unterscheiden sich sowohl hinsichtlich Ihrer Exposition als auch im Hinblick auf die vorherrschende Vegetation. Während Fläche 1 von nicht holzigen Pflanzen dominiert wird, ist Fläche 2 v.a. von Zwergsträuchern bewachsen.

**O<sub>1</sub>** 1,5 – 1 cm

**O<sub>1</sub>+O<sub>2</sub>** 1 – 0 cm

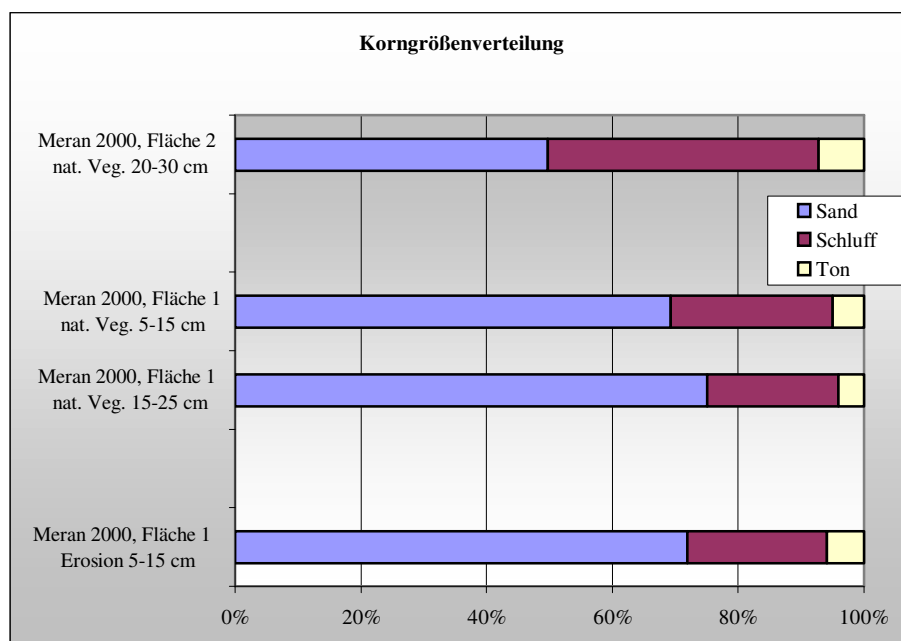
Abbildung 77: Die Korngrößenverteilung der untersuchten Proben im Gebiet von Meran 2000 (Südtirol)

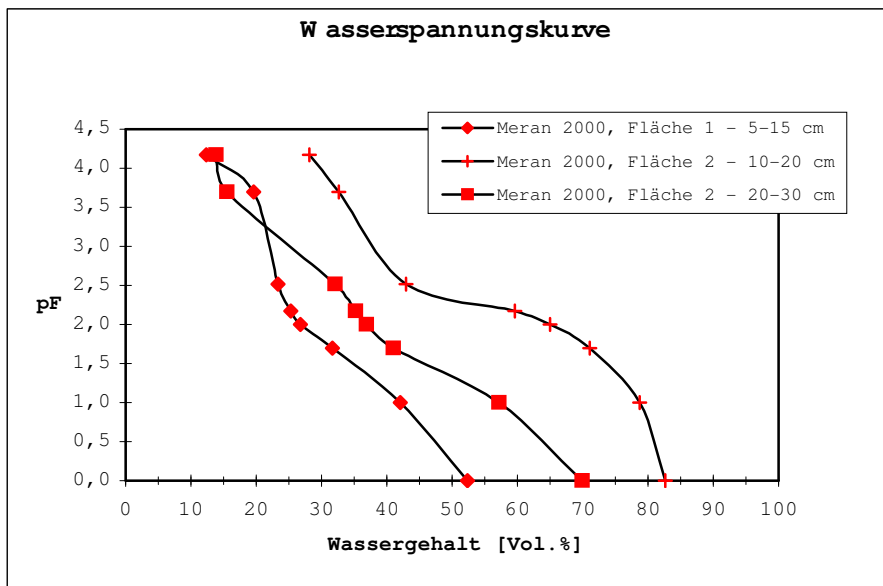
Abbildung 79: Die ermittelten pF-Kurven im Gebiet von Meran 2000 (Südtirol)

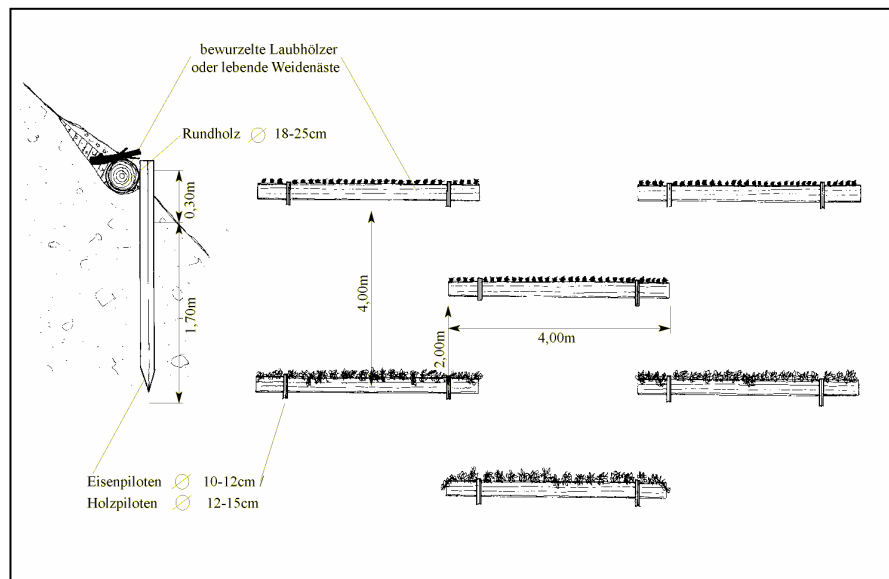
Abbildung 84: Pilotenwand (FLORINETH F, RAUCH H.P, 2001)

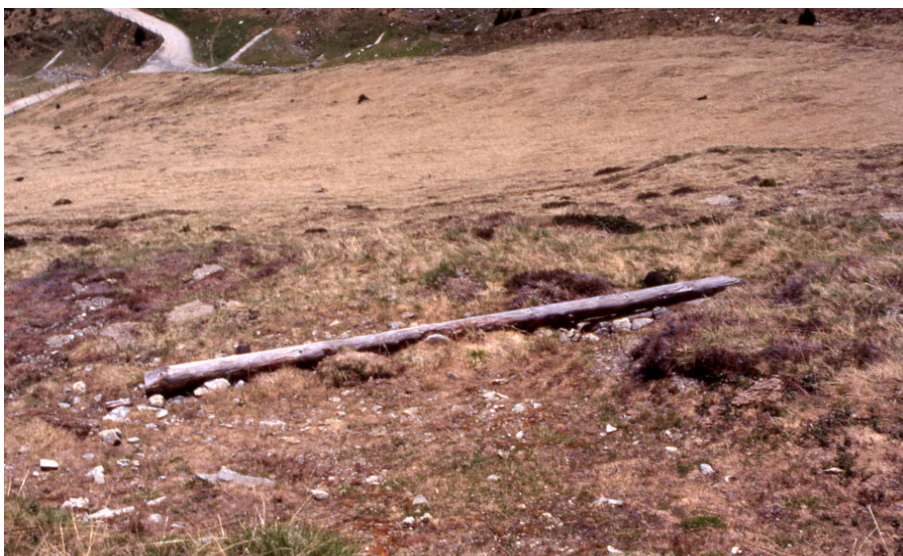
Abbildung 85: Pilotenwand (Foto Prof. Florineth)

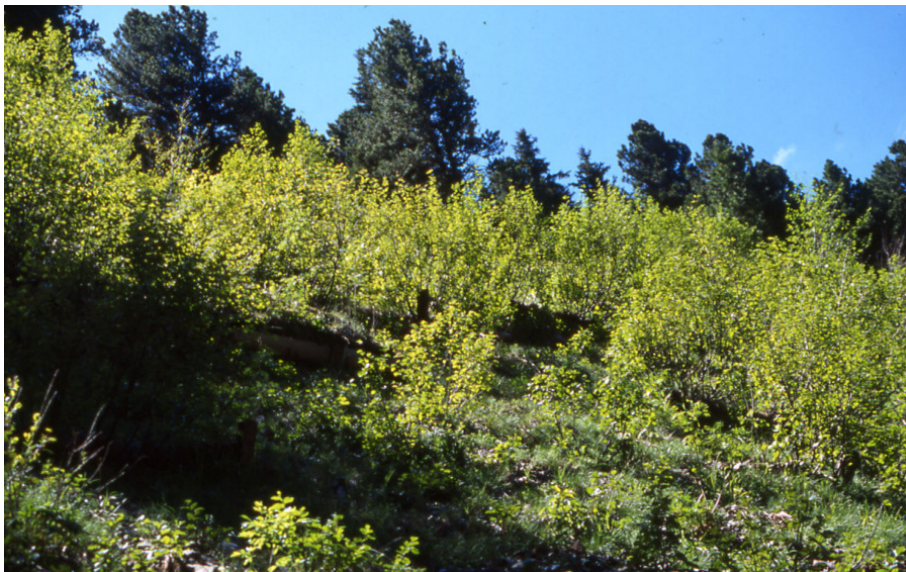
Abbildung 87: Pilotenwände nach einigen Jahren (Foto Prof. Florineth)
